PLACA: GGY5C71
MODELO DO VEÍCULO: COROLLA APREMIUMH

VISTORIA CAUTELAR

NO. LAUDO:	3152056
DATA DE VISTORIA:	19/12/2023 09:06:16
MARCA:	TOYOTA
MODELO:	COROLLA APREMIUMH
COR:	PRATA
ANO FABRICAÇÃO:	2021
ANO MODELO:	2022
PLACA:	GGY5C71
RENAVAM:	01259864062
KM:	38955
COMBUSTÍVEL:	FLEXELETRICO
UNIDADE:	TARUMÃ PR
CLIENTE:	GRUPO BMZ

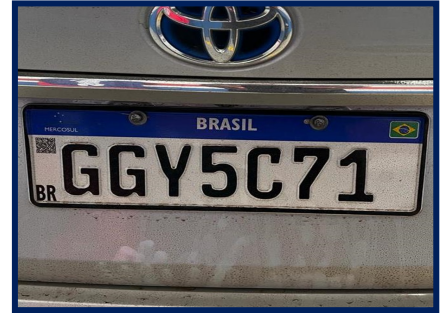
Placa

PLACA DENTROS DOS PADRÕES

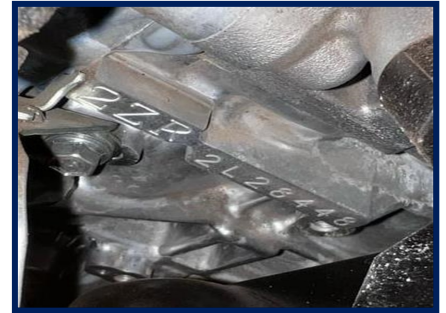
Motor

DENTRO DOS PADRÕES HABITUAIS DO FABRICANTE
 É A MESMA QUE CONSTA NA BIN OU CRLV

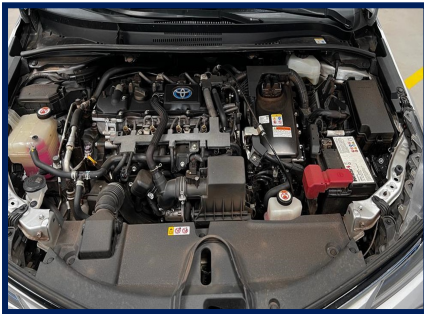
Câmbio

NÃO POSSUI CADASTRO NA BIN

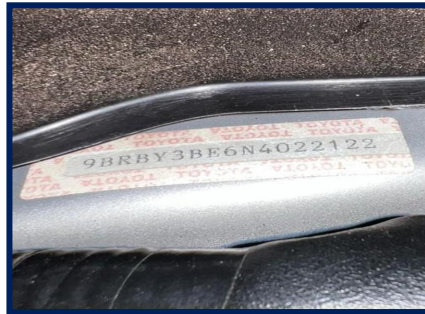
Etiqueta ETA Motor

ETA MOTOR : ETA DENTRO DOS PADRÕES / NUMERAÇÃO COINCIDE COM O CHASSI
 ETA BATENTE DA PORTA : ETA DENTRO DOS PADRÕES / NUMERAÇÃO COINCIDE COM O CHASSI
 ETA ASSOALHO : NÃO OBRIGATÓRIO
 PLAQUETA ANO FABRICAÇÃO : PLAQUETA OK (NACIONAIS E IMPORT. APÓS 1999)

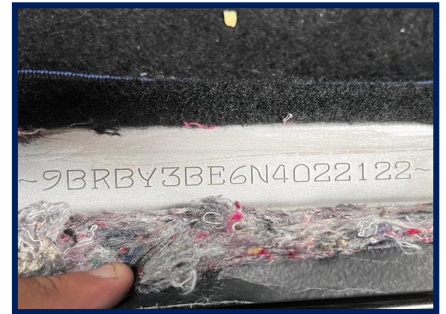
Chassi

NUMERAÇÃO IDENTIFICADORA : DENTRO DOS PADRÕES HABITUAIS DO FABRICANTE
 CHAPA SUPORTE : REGIÃO ÍNTEGRA

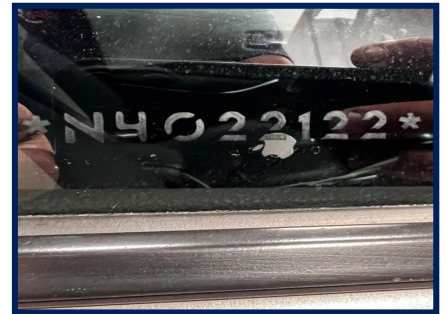
Gravação do vidro

PARABRISA : GRAVAÇÃO ORIGINAL / COINCIDE COM O CHASSI
 PORTA DIANTE. ESQ. : GRAVAÇÃO ORIGINAL / COINCIDE COM O CHASSI
 PORTA TRAS. ESQ / LAT TRAS. ESQ. : GRAVAÇÃO ORIGINAL / COINCIDE COM O CHASSI
 VIGIA TRASEIRO. : GRAVAÇÃO ORIGINAL / COINCIDE COM O CHASSI
 PORTA TRAS. DIR / LAT TRAS. DIR. : GRAVAÇÃO ORIGINAL / COINCIDE COM O CHASSI
 PORTA DIANTE. DIR. : GRAVAÇÃO ORIGINAL / COINCIDE COM O CHASSI
