**APROVADO**

## APRESENTAÇÃO

NO. LAUDO:	4456559
DATA DE VISTORIA:	07/02/2025 15:20:27
MARCA:	HONDA
MODELO:	CIVIC LXS FLEX
COR:	CINZA
ANO FABRICAÇÃO:	2008
ANO MODELO:	2008
PLACA:	AOS0363
RENAVAM:	00973121904
KM:	199431
COMBUSTÍVEL:	FLEX
UNIDADE:	CASCAVEL
CLIENTE:	GRUPO BMZ

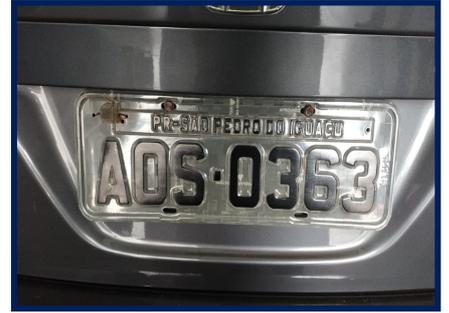
Placa

PLACA DENTROS DOS PADRÕES

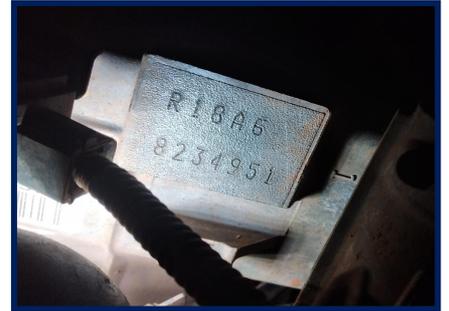
Motor

NO. MOTOR NA BIN:	R18A68234951
NO. MOTOR NO VEÍCULO:	R18A68234951
NO. MOTOR NO DOCUMENTO:	R18A68234951

DENTRO DOS PADRÕES HABITUAIS DO FABRICANTE	
É A MESMA QUE CONSTA NA BIN OU CRLV

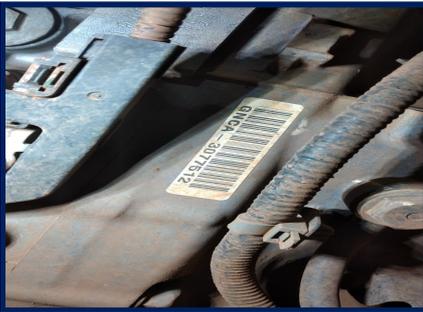
Câmbio

NO. CÂMBIO NA BIN:	N/C
NO. CÂMBIO NO VEÍCULO:	3077512

DENTRO DOS PADRÕES HABITUAIS DO FABRICANTE	
NÃO POSSUI CADASTRO NA BIN

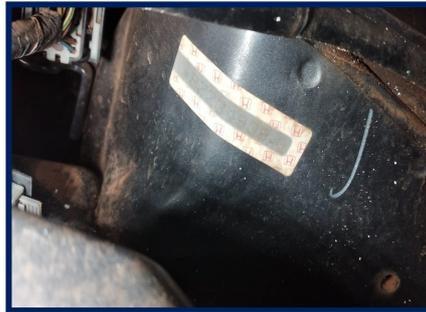
Etiqueta ETA Motor

ETA MOTOR :	ETA DENTRO DOS PADRÕES / NUMERAÇÃO COINCIDE COM O CHASSI
ETA BATENTE DA PORTA :	ETA DENTRO DOS PADRÕES / NUMERAÇÃO COINCIDE COM O CHASSI
ETA ASSOALHO :	ETA DENTRO DOS PADRÕES / NUMERAÇÃO COINCIDE COM O CHASSI
PLAQUETA ANO FABRICAÇÃO :	PLAQUETA OK (NACIONAIS E IMPORT. APÓS 1999)

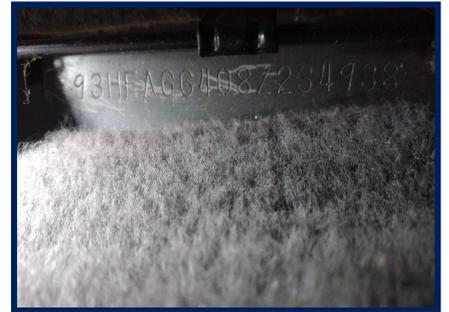
Chassi

NO. CHASSI NA BIN:	93HFA66408Z234938
NO. CHASSI NO VEÍCULO:	93HFA66408Z234938
NO. CHASSI NO DOCUMENTO:	93HFA66408Z234938

NUMERAÇÃO IDENTIFICADORA :	DENTRO DOS PADRÕES HABITUAIS DO FABRICANTE
CHAPA SUPORTE :	REGIÃO ÍNTEGRA

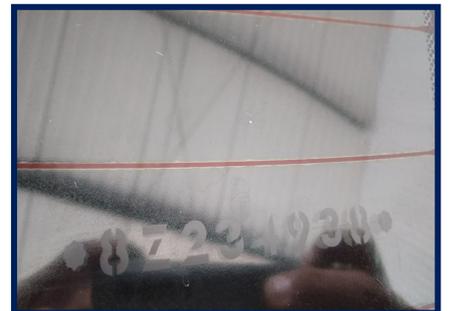
Gravação do vidro

PARABRISA :	GRAVAÇÃO ORIGINAL / COINCIDE COM O CHASSI
PORTA DIANTE. ESQ. :	GRAVAÇÃO ORIGINAL / COINCIDE COM O CHASSI
PORTA TRAS. ESQ / LAT TRAS. ESQ. :	GRAVAÇÃO ORIGINAL / COINCIDE COM O CHASSI

VIGIA TRASEIRO. :	GRAVAÇÃO ORIGINAL / COINCIDE COM O CHASSI
PORTA TRAS. DIR / LAT TRAS. DIR. :	GRAVAÇÃO ORIGINAL / COINCIDE COM O CHASSI
PORTA DIANTE. DIR. :	GRAVAÇÃO ORIGINAL / COINCIDE COM O CHASSI

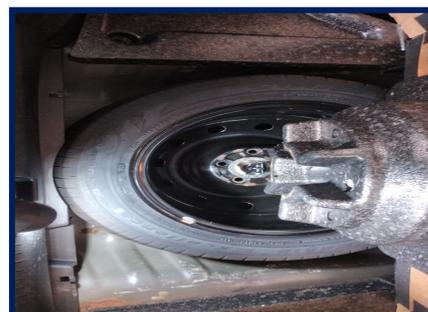
Assoalho Int. Portamalás

ASSOALHO DO MONOBLOCO (HABITÁCULO, ÁREA VISÍVEL) . :	SEM AVARIAS APARENTES (ÁREA VISÍVEL)
ASSOALHO DO PORTAMALAS / CAÇAMBA . :	REPARADO
CAIXA DE ESTEPE(DIVISÃO ASSOALHO DO PORTAMALAS):	SEM AVARIAS APARENTES
ALONGAMENTO DE CHASSI (PESADOS) . :	NÃO APLICADO
ESTRUTURA DO TETO . :	SEM AVARIAS APARENTES (ÁREA VISÍVEL)
FOLHA DO TETO . :	SEM AVARIAS APARENTES (ÁREA VISÍVEL)

NO ATO DA VISTORIA O VEICULO ENCONTRAVA-SE COM REPARO NO CAPO E ASSOALHO DO PORTA MALAS;  
KM APENAS PARA REGISTRO.
