Placa: OQO1250

Modelo do veículo: FIAT/PALIO ATTRACTIV 1.

VISTORIA CERTICAR

Data:	26/11/2022	Status:	APROVADO
Cliente:	PARCEIROS -	Nº do Laudo:	2252694
BARUERI/BUTANTA/MORUMBI		Vistoriador:	CAIO FELIPE ANDRADE DA SI
Unidade:	BARUERI 2

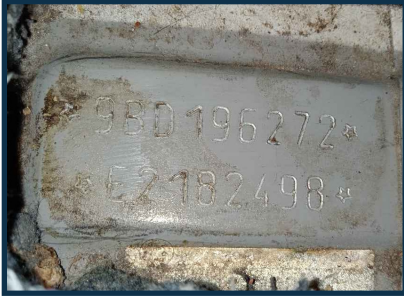
Chassi

DENTRO DOS PADRÕES DO FABRICANTE

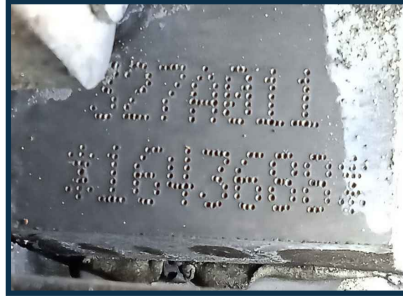
Motor

DENTRO DOS PADRÕES

É A MESMA QUE CONSTA NA BIN

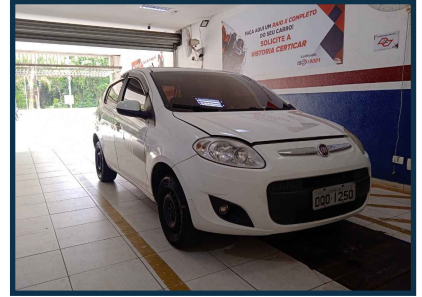
Frente

**Para-choque dianteiro**
Amassado, riscado ou ralado (5cm a 20cm)
-

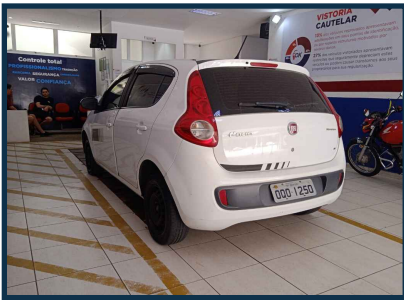
Traseira

**Para-choque traseiro**
Amassado, riscado ou ralado (5cm a 20cm)

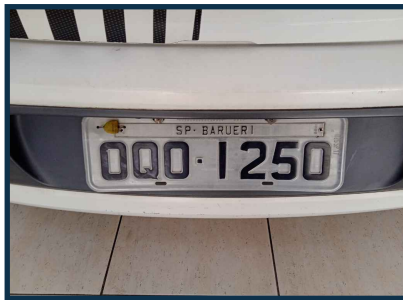
Placa

PLACA E TARJETA EM CONFORMIDADE

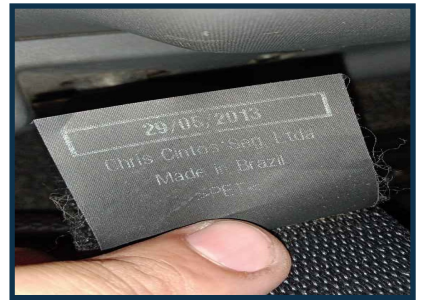
Data do cinto de segurança

COMPATÍVEL COM O ANO DO VEÍCULO

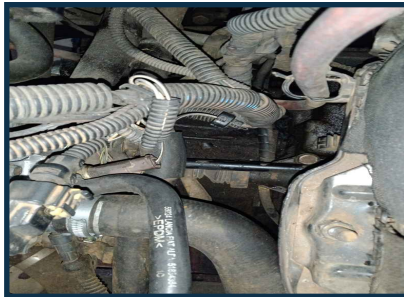
Câmbio

OBSTRUÍDA / SEM ACESSO (ITEM EXCLUÍDO DE PARECER)

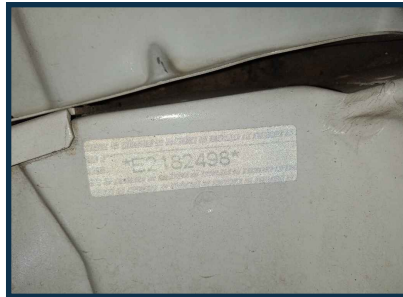
Etiqueta ETA motor

ORIGINAL / DENTRO DOS PADRÕES DO FABRICANTE
