Placa: OQO1250

Modelo do veículo: FIAT/PALIO ATTRACTIV 1.

VISTORIA CERTICAR

Data:	26/11/2022	Status:	APROVADO
Cliente:	PARCEIROS -	Nº do Laudo:	2252694
BARUERI/BUTANTA/MORUMBI		Vistoriador:	CAIO FELIPE ANDRADE DA SI
Unidade:	BARUERI 2

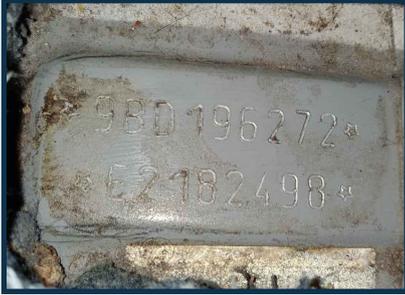
Chassi

DENTRO DOS PADRÕES DO FABRICANTE

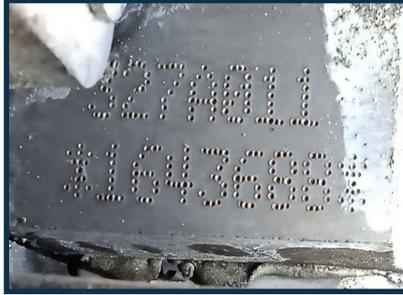
Motor

DENTRO DOS PADRÕES

É A MESMA QUE CONSTA NA BIN

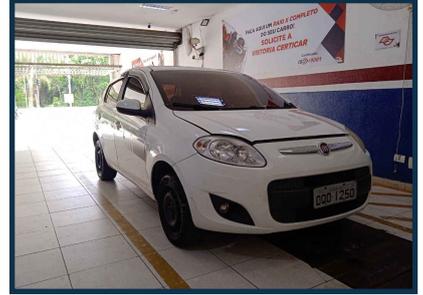
Frente

**Para-choque dianteiro**
Amassado, riscado ou ralado (5cm a 20cm)
-

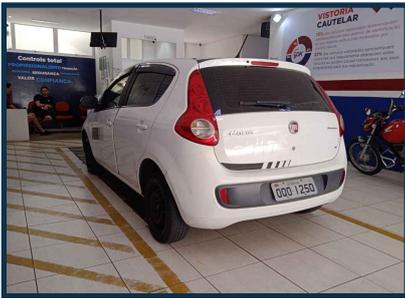
Traseira

**Para-choque traseiro**
Amassado, riscado ou ralado (5cm a 20cm)

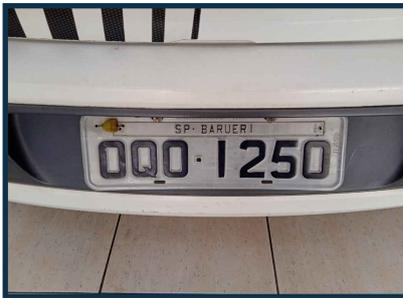
Placa

PLACA E TARJETA EM CONFORMIDADE

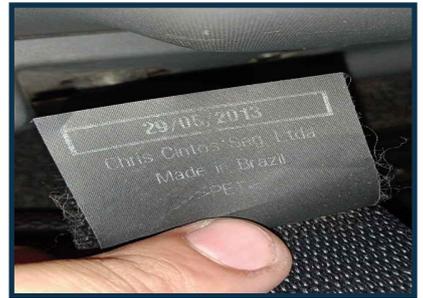
Data do cinto de segurança

COMPATÍVEL COM O ANO DO VEÍCULO

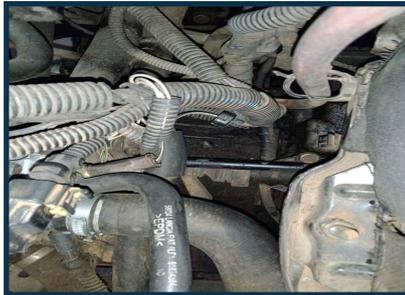
Câmbio

OBSTRUÍDA / SEM ACESSO (ITEM EXCLUÍDO DE PARECER)
