## DADOS DO VEÍCULO

**Nº LAUDO:** 696137  
**Nº CHASSI:** 98867512WJKH80706  
**Nº MOTOR:** 5005257400890248  
**PLACA:** SC QRA2E46  
**MARCA:** JEEP  
**MODELO:** COMPASS LONGITUDE F

## PARECER FINAL

CONFORME COM  
OBSERVAÇÃO

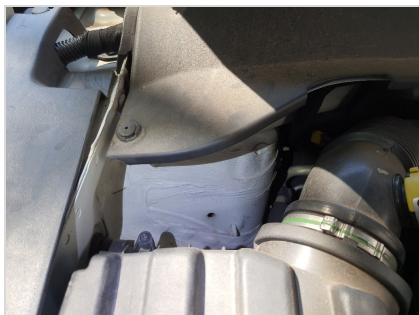
| TORRE DO AMORTECEDOR DIREITA | OK |

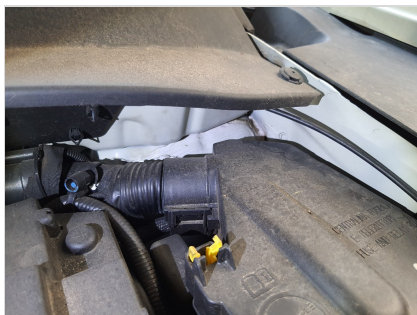
| TORRE DO AMORTECEDOR ESQUERDA | OK |

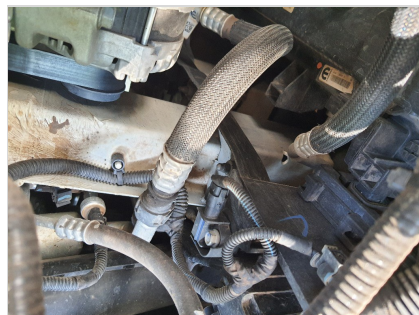
| LONGARINA DIREITA | OK |

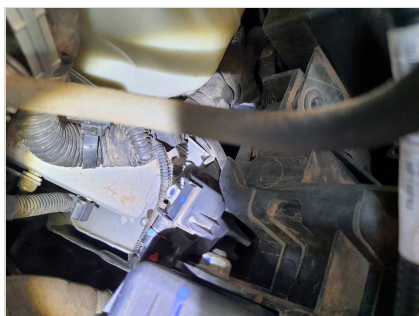
| LONGARINA ESQUERDA | OK |

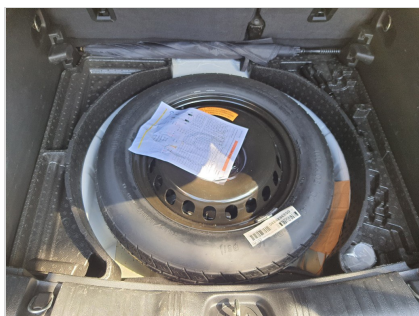
| ASSOALHO DO PORTAMALAS | OK |

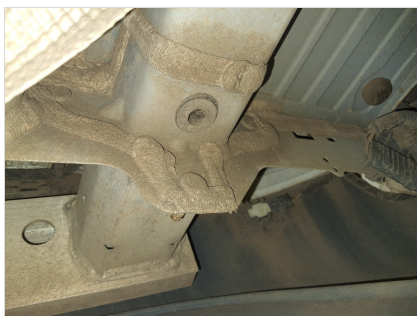
| LONGARINA TRASEIRA ESQUERDA | OK |

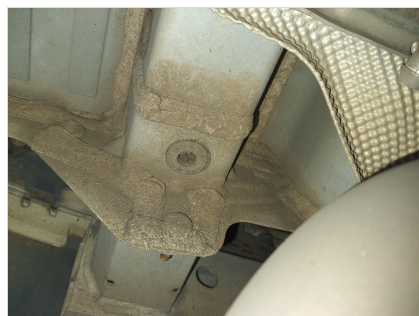
| LONGARINA TRASEIRA DIREITA | OK |

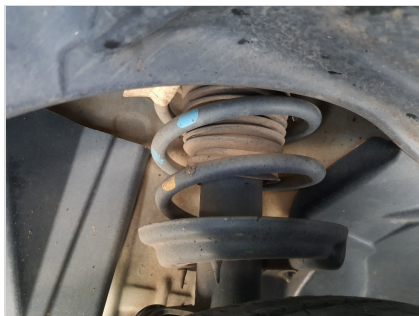
| CAIXA DE RODA DIANTEIRA DIREITA | OK |

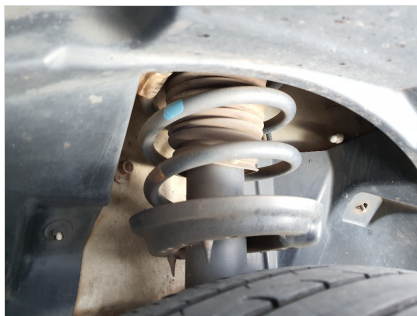
| CAIXA DE RODA DIANTEIRA ESQUERDA | OK |

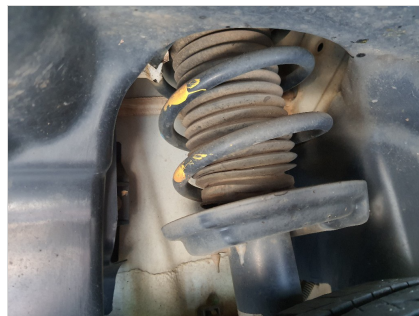
| CAIXA DE RODA TRASEIRA DIREITA | OK |

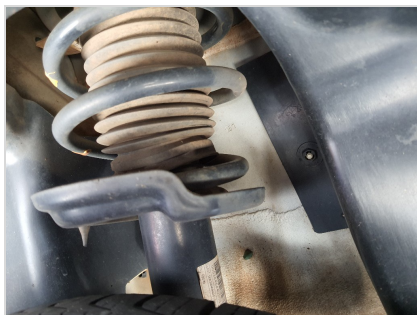
| CAIXA DE RODA TRASEIRA ESQUERDA | OK |

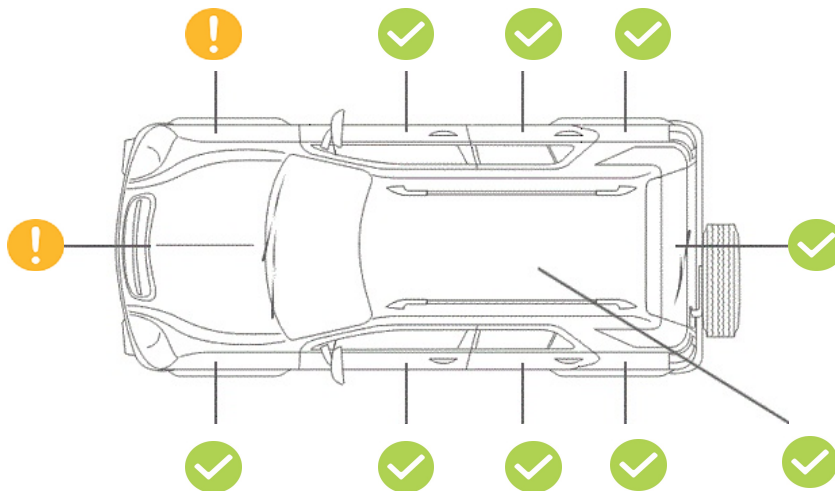
### TESTE DE ESPESSURA DE PINTURA - COMPONENTES EXTERNOS

NADA CONSTA
