GOL 1.0 GIV

NÃO CONFORME

APRESENTAÇÃO

NO. LAUDO:	3925754
DATA DE VISTORIA:	31/07/2024 16:14:10
MARCA:	VOLKSWAGEN
MODELO:	GOL
COR:	CINZA
ANO FABRICAÇÃO:	2008
ANO MODELO:	2009
PLACA:	IOW3D95
RENAVAM:	00971765413
KM:	100532
COMBUSTÍVEL:	FLEX
UNIDADE:	PORTO ALEGRE - PETROPOLIS
CLIENTE:	GRUPO BMZ

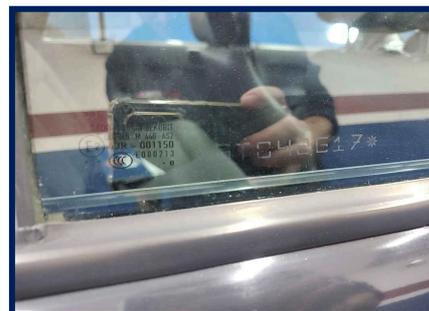
Gravação do vidro

PARABRISA :

GRAVAÇÃO NÃO ORIGINAL / COINCIDE COM O CHASSI

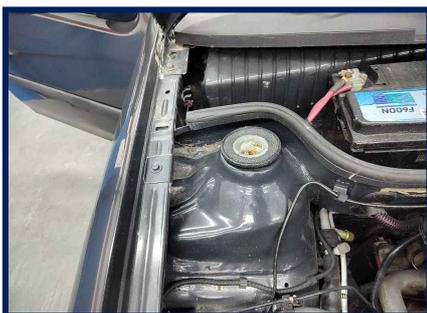
Torre amort diant/direita

TORRE DO AMORTECEDOR DIANTEI. DIR. :

RECUPERADO/AVARIADO SIGNIFICATIVAMENTE

CORROSÃO ACENTUADA

PAINEL CORTA FOGO TRINCADO, LONGARINAS DIANTEIRAS AMBAS EM ESTADO ACENTUADO DE CORROSÃO, ASSOALHO DO PORTA MALAS COM CORROSÃO, TORRES DE AMORTECEDORES DIANTEIRAS AMBAS REPARADAS, CAIXA DE AR AMBOS OS LADOS REPARADOS, PAINEL FRONTAL AMASSADO, CAIXAS DE RODA DIANTEIRAS AMBAS REPARADAS, PAINEL TRASEIRO COM CORROSÃO, CAIXAS DE RODA FRONTAIS REPARADAS, CRLV DIGITAL APRESENTADO

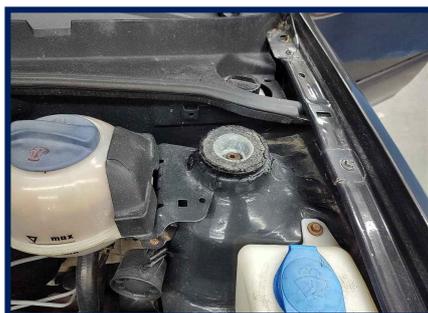
Torre amort diant/esquer

TORRE DO AMORTECEDOR DIANTEI. ESQ. :

RECUPERADO/AVARIADO SIGNIFICATIVAMENTE

CORROSÃO ACENTUADA

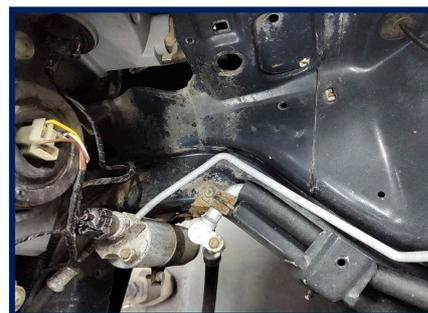
Longarina dianti/direita

LONGARINA DIANTEI. DIR. :

AMASSADO/AVARIADO

CORROSÃO ACENTUADA

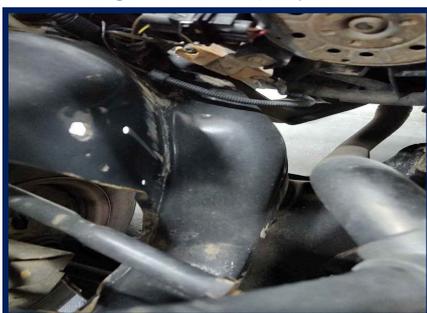
Longarina dianteira/esquerda

LONGARINA DIANTEI. ESQ. :

AMASSADO/AVARIADO

CORROSÃO ACENTUADA

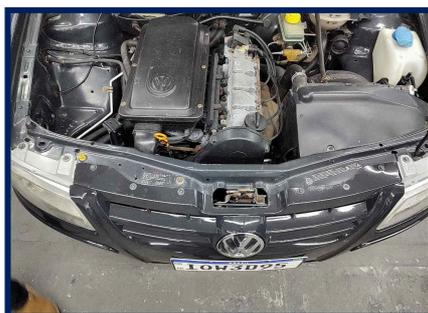
Painel Dianteiro

PAINEL DIANT. INF./SUP. OU ALMA DO PARACHOQUE:

AMASSADO

DEFORMADO / AVARIADO

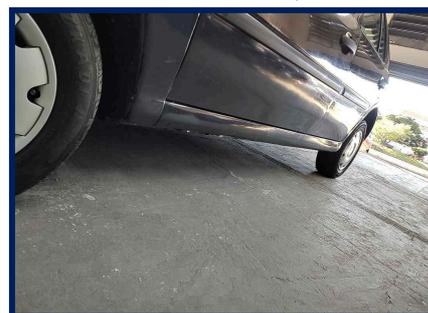
Caixa De Ar Esq

FOLHA LAT. TRASEI. ESQ. :	SEM AVARIAS APARENTES
CAIXA DE AR DIREITA . :	AMASSADO/AVARIADO
	DEFORMADA
CAIXA DE AR ESQUERDA . :	REPARADO
COLUNA ESQ. (A) . :	SEM AVARIAS APARENTES
COLUNA ESQ. (B) . :	SEM AVARIAS APARENTES
COLUNA ESQ. (C) . :	SEM AVARIAS APARENTES
COLUNA DIR. (A) . :	SEM AVARIAS APARENTES
COLUNA DIR. (B) . :	SEM AVARIAS APARENTES
COLUNA DIR. (C) . :	SEM AVARIAS APARENTES
• ESTRUTURA VEICULAR - OUTROS	
ASSOALHO DO MONOBLOCO (HABITÁCULO, ÁREA VISÍVEL) . :	AMASSADO/AVARIADO
	CORROSÃO MÉDIA
ASSOALHO DO PORTAMALAS / CAÇAMBA . :	CORROSÃO ACENTUADA
CAIXA DE ESTEPE(DIVISÃO ASSOALHO DO PORTAMALAS):	CORROSÃO ACENTUADA
ALONGAMENTO DE CHASSI (PESADOS) . :	NÃO APLICADO
ESTRUTURA DO TETO . :	SEM AVARIAS APARENTES (ÁREA VISÍVEL)
FOLHA DO TETO . :	SEM AVARIAS APARENTES (ÁREA VISÍVEL)

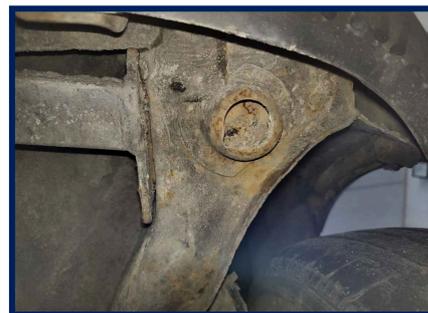
Longarina traseira/esquerda

LONGARINA TRASEI. ESQ. :

PEQUENO REPARO/AVARIA OU CORROSÃO INICIAL

ENGATE/GNV OU OUTRO EQUIPAMENTO INSTALADO

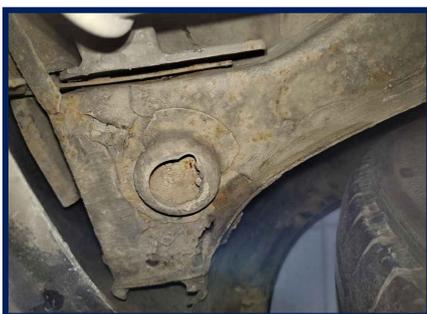
Longarina traseira/direita

LONGARINA TRASEI. DIR. :

PEQUENO REPARO/AVARIA OU CORROSÃO INICIAL

ENGATE/GNV OU OUTRO EQUIPAMENTO INSTALADO
