CONSULTA Nº: 6571174

#### Dados de Fabricação do Veículo

| Placa: RIO-1C82 | Marca/Modelo: TOYOTA / YARIS HB XLS15 AT | |

| NO. LAUDO: | 3992256 |

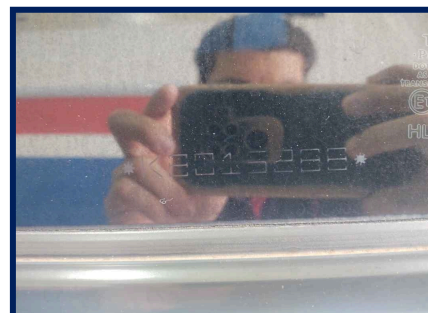
Gravação do vidro

| PORTA TRAS. DIR / LAT TRAS. DIR. : | GRAVAÇÃO NÃO ORIGINAL / COINCIDE COM O CHASSI |

**OBSERVAÇÃO**VIDRO DA PORTA TRASEIRA DIREITA TROCADO  
PORTA MALAS COM MARCA DE CHAVE CONFORME FOTOS**OBSERVAÇÕES GERAIS**

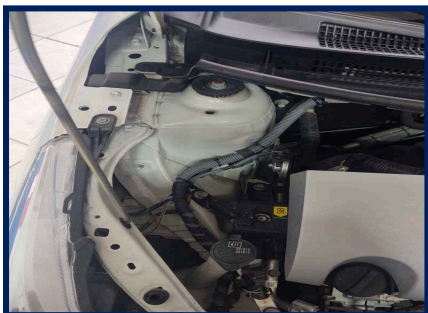
Torre amort diant/direita

| TORRE DO AMORTECEDOR DIANTEI. DIR. : | SEM AVARIAS APARENTES |

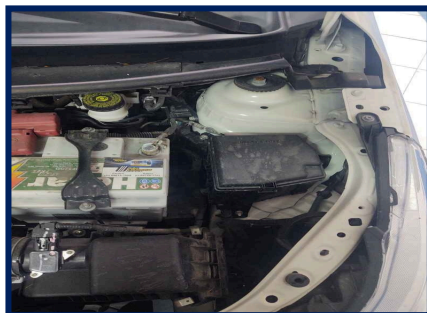
Torre amort diant/esquer

| TORRE DO AMORTECEDOR DIANTEI. ESQ. : | SEM AVARIAS APARENTES |

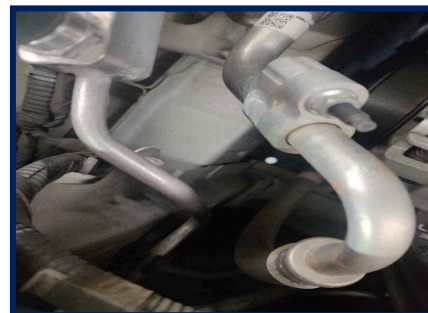
Longarina dianti/direita

| LONGARINA DIANTEI. DIR. : | SEM AVARIAS APARENTES |

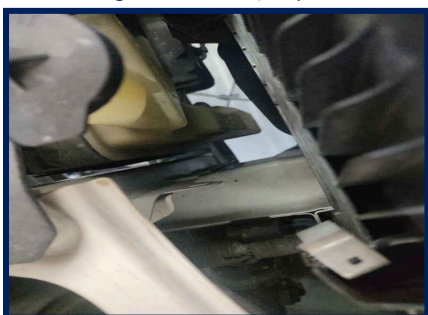
Longarina dianteira/esquerda

| LONGARINA DIANTEI. ESQ. : | SEM AVARIAS APARENTES |

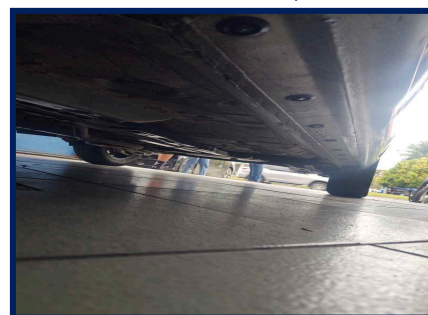
Caixa De Ar Esq

| CAIXA DE AR ESQUERDA . : | SEM AVARIAS APARENTES |

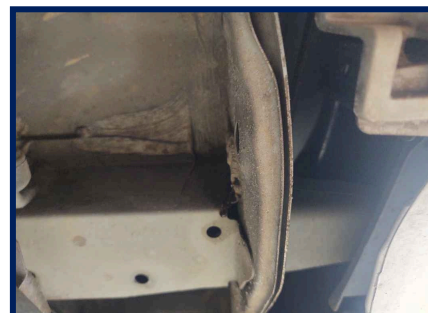
Longarina traseira/esquerda

| LONGARINA TRASEI. ESQ. : | SEM AVARIAS APARENTES |

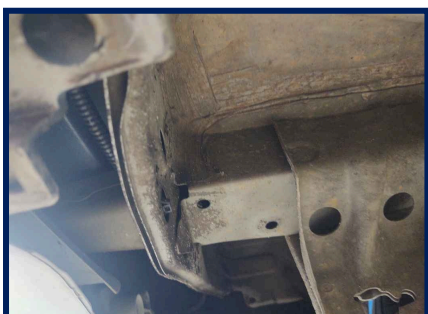
Longarina traseira/direita

| LONGARINA TRASEI. DIR. : | SEM AVARIAS APARENTES |

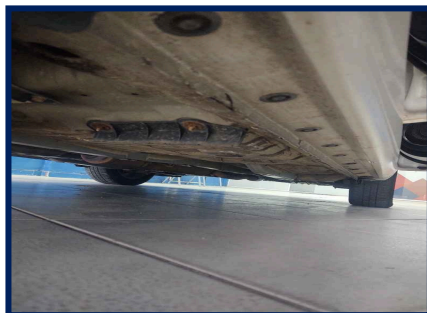
CAIXA DE AR DIR.

| CAIXA DE AR DIREITA . : | SEM AVARIAS APARENTES |
