SITUAÇÃO GERAL

APROVADO

NO. LAUDO:	3362719
DATA DE VISTORIA:	20/02/2024 10:36:22
MARCA:	RENAULT
MODELO:	KWID LIFE 10MT
COR:	BRANCA
ANO FABRICAÇÃO:	2020
ANO MODELO:	2021
PLACA:	BDY6A12
RENAVAM:	01225524250
KM:	29430
COMBUSTÍVEL:	FLEX
UNIDADE:	TARUMÃ PR
CLIENTE:	GRUPO BMZ

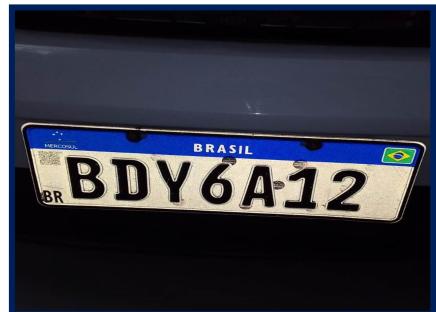
Placa

• PLACA DIANTEIRA
PLACA DENTROS DOS PADRÕES
• PLACA TRASEIRA
PLACA DENTROS DOS PADRÕES

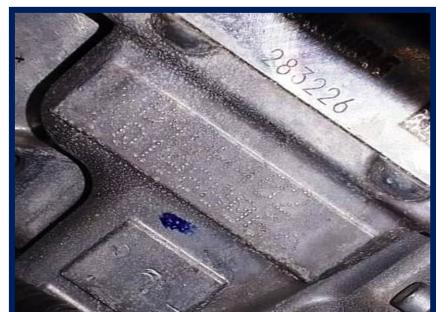
Motor

DENTRO DOS PADRÕES HABITUAIS DO FABRICANTE
É A MESMA QUE CONSTA NA BIN OU CRLV

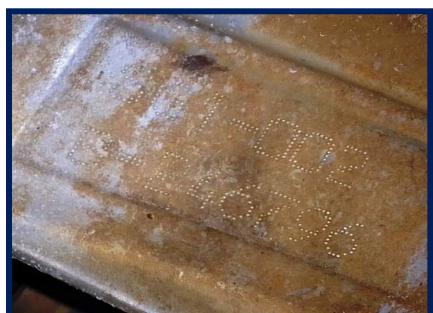
Câmbio

• NUMERAÇÃO DO CÂMBIO
DENTRO DOS PADRÕES HABITUAIS DO FABRICANTE
NÃO POSSUI CADASTRO NA BIN

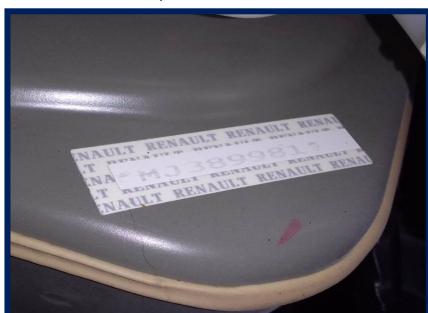
Etiqueta ETA Motor

• ETIQUETAS DE IDENTIFICAÇÃO
ETA MOTOR : ETA DENTRO DOS PADRÕES / NUMERAÇÃO COINCIDE COM O CHASSI
ETA BATENTE DA PORTA : ETA DENTRO DOS PADRÕES / NUMERAÇÃO COINCIDE COM O CHASSI
ETA ASSOALHO : NÃO OBRIGATÓRIO
PLAQUETA ANO FABRICAÇÃO : PLAQUETA OK (NACIONAIS E IMPORT. APÓS 1999)

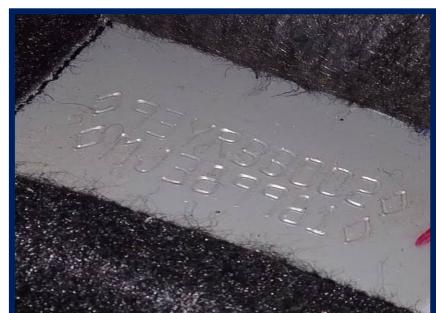
Chassi

NUMERAÇÃO IDENTIFICADORA : DENTRO DOS PADRÕES HABITUAIS DO FABRICANTE
CHAPA SUPORTE : REGIÃO ÍNTegra

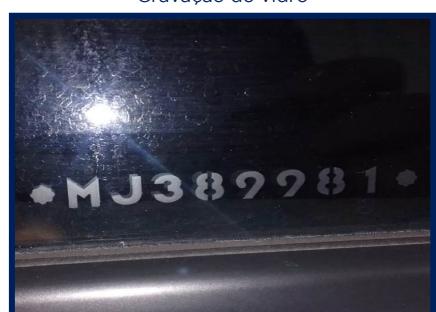
Gravação do vidro

• CONDIÇÃO DO CHASSI NOS VIDROS.
PARABRISA : GRAVAÇÃO ORIGINAL / COINCIDE COM O CHASSI
PORTA DIANTE. ESQ. : GRAVAÇÃO ORIGINAL / COINCIDE COM O CHASSI
PORTA TRAS. ESQ / LAT TRAS. ESQ. : GRAVAÇÃO ORIGINAL / COINCIDE COM O CHASSI
VIGIA TRASEIRO. : GRAVAÇÃO ORIGINAL / COINCIDE COM O CHASSI
PORTA TRAS. DIR / LAT TRAS. DIR. : GRAVAÇÃO ORIGINAL / COINCIDE COM O CHASSI
PORTA DIANTE. DIR. : GRAVAÇÃO ORIGINAL / COINCIDE COM O CHASSI
