APRESENTAÇÃO

NO. LAUDO:	4141386
DATA DE VISTORIA:	15/10/2024 13:36:40
MARCA:	CITROEN
MODELO:	C3 90M TENDANCE
COR:	CINZA
ANO FABRICAÇÃO:	2012
ANO MODELO:	2013
PLACA:	LQQ2907
RENAVAM:	00508042674
KM:	52117
COMBUSTÍVEL:	FLEX
UNIDADE:	RIO DE JANEIRO
CLIENTE:	GRUPO BMZ

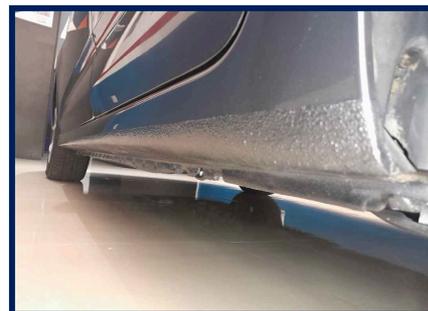
Caixa De Ar Esq

FOLHA LAT. TRASEI. DIR. :	SEM AVARIAS APARENTES
FOLHA LAT. TRASEI. ESQ. :	SEM AVARIAS APARENTES
CAIXA DE AR DIREITA . :	REPARADO
CAIXA DE AR ESQUERDA . :	REPARADO
COLUNA ESQ. (A) . :	SEM AVARIAS APARENTES
COLUNA ESQ. (B) . :	SEM AVARIAS APARENTES
COLUNA ESQ. (C) . :	SEM AVARIAS APARENTES
COLUNA DIR. (A) . :	SEM AVARIAS APARENTES
COLUNA DIR. (B) . :	SEM AVARIAS APARENTES
COLUNA DIR. (C) . :	SEM AVARIAS APARENTES

CRASH BOX TRASEIRO DIREITO AMASSADO E COM CORROSÃO INICIAL. ALMA DO PARA-CHOQUE TRASEIRO AMASSADA. CAIXA DE AR DIREITA E ESQUERDA COM REPARO SEM DESCRAVAMENTO DOS PONTOS DE SOLDA.
