SITUAÇÃO GERAL

APROVADO COM APONTAMENTO

NO. LAUDO:	3877513
DATA DE VISTORIA:	16/07/2024 09:48:54
MARCA:	TOYOTA
MODELO:	BANDEIRANTE
COR:	VERDE
ANO FABRICAÇÃO:	1989
ANO MODELO:	1989
PLACA:	CFR4E69
RENAVAM:	00151041091
KM:	132727
COMBUSTÍVEL:	DIESEL
UNIDADE:	TERESÓPOLIS
CLIENTE:	WILLIAN D I BUENO

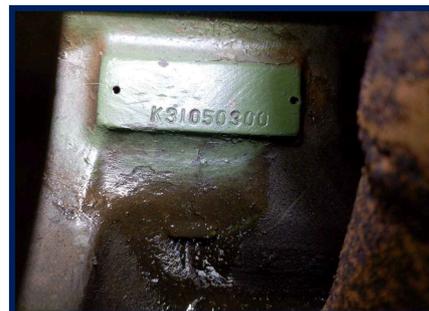
Motor

DENTRO DOS PADRÕES HABITUAIS DO FABRICANTE _____

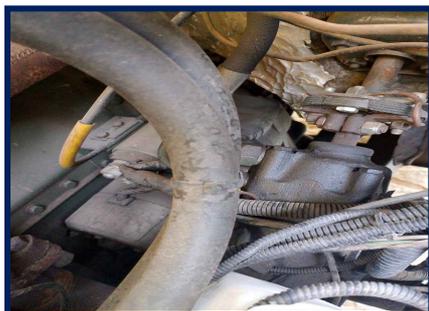
Câmbio

NUMERAÇÃO OBSTRUÍDA (ITEM EXCLUÍDO DO PARECER) _____

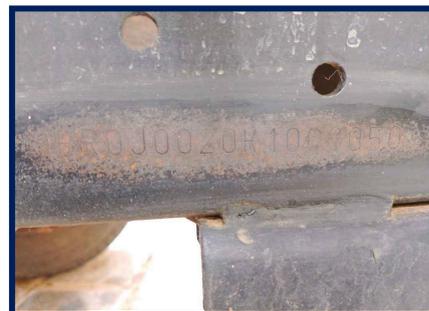
Chassi

NUMERAÇÃO IDENTIFICADORA : PRINCÍPIO DE FERRUGEM/OXIDAÇÃO _____
 CHAPA SUPORTE : SEM O REVESTIMENTO DE PINTURA (CONFORME FOTO) _____

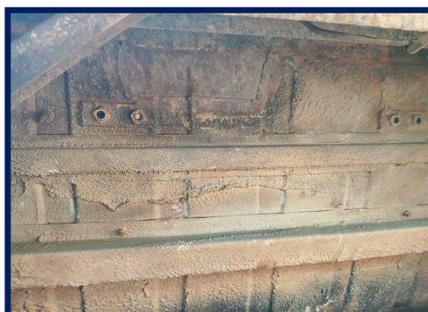
Junção Assoalho/Painel Tras

LONGARINA TRASEI. ESQ. :	SEM AVARIAS APARENTES
LONGARINA TRASEI. DIR. :	SEM AVARIAS APARENTES
CAIXA DE RODA TRASEI. ESQ. :	SEM AVARIAS APARENTES
CAIXA DE RODA TRASEI. DIR. :	SEM AVARIAS APARENTES
PAINEL TRASEIRO . :	CORROSÃO INICIAL OU MÉDIA
CONDIÇÕES DA CAÇAMBA (COMPART. DE CARGA) . :	NÃO APLICADO
PAINEL TRAS. DA CABINE (SEPARAÇÃO CAÇAMBA):	NÃO APLICADO

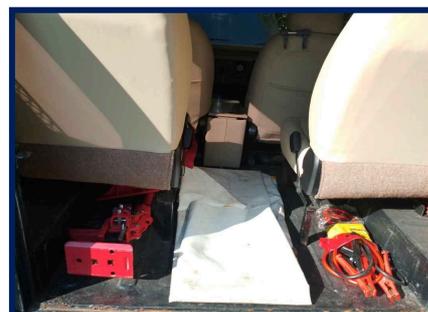
Assoalho Int. Portamalás

ASSOALHO DO PORTAMALAS / CAÇAMBA . :

REPARADO

CORROSÃO INICIAL

DURANTE A VISTORIA FOI IDENTIFICADO REPARO NO ASSOALHO DO PORTA MALAS E INÍCIO DE CORROSÃO.
