CITROEN/C3 ATTRACTION - 2014/2015 - CINZA

APRESENTAÇÃO

NO. LAUDO:	4343674
DATA DE VISTORIA:	26/12/2024 10:54:31
MARCA:	CITROEN
MODELO:	C3 ATTRACTION
COR:	CINZA
ANO FABRICAÇÃO:	2014
ANO MODELO:	2015
PLACA:	KWM8987
RENAVAM:	01019950657
KM:	77531
COMBUSTÍVEL:	FLEX
UNIDADE:	RIO DE JANEIRO - BARRA DA TIJUCA
CLIENTE:	GRUPO BMZ

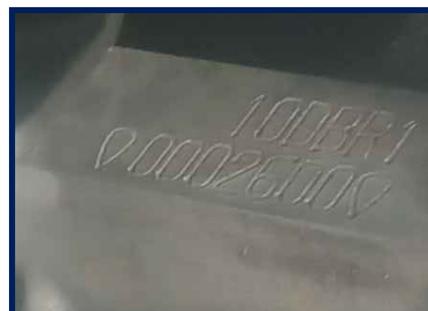
Motor

DENTRO DOS PADRÕES HABITUAIS DO FABRICANTE	
--	--

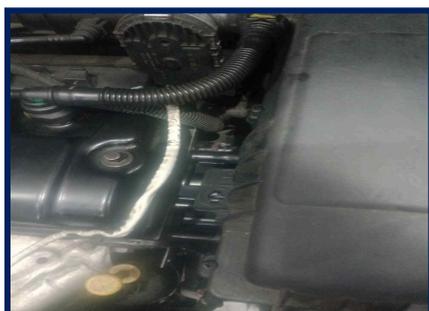
Câmbio

NUMERAÇÃO OBSTRUÍDA (ITEM EXCLUÍDO DO PARECER)	
--	--

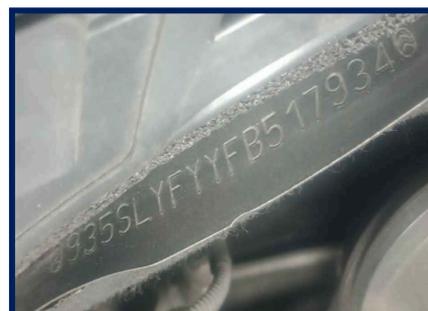
Chassi

NUMERAÇÃO IDENTIFICADORA :	DENTRO DOS PADRÕES HABITUAIS DO FABRICANTE
CHAPA SUPORTE :	REGIÃO ÍNTEGRA

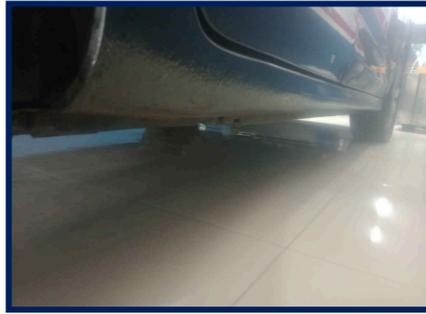
CAIXA DE AR DIR.

FOLHA LAT. TRASEI. DIR. :	SEM AVARIAS APARENTES
FOLHA LAT. TRASEI. ESQ. :	SEM AVARIAS APARENTES
CAIXA DE AR DIREITA . :	REPARADO
CAIXA DE AR ESQUERDA . :	SEM AVARIAS APARENTES
COLUNA ESQ. (A) . :	SEM AVARIAS APARENTES
COLUNA ESQ. (B) . :	SEM AVARIAS APARENTES
COLUNA ESQ. (C) . :	SEM AVARIAS APARENTES
COLUNA DIR. (A) . :	SEM AVARIAS APARENTES
COLUNA DIR. (B) . :	SEM AVARIAS APARENTES
COLUNA DIR. (C) . :	SEM AVARIAS APARENTES

VEÍCULO COM A CAIXA DE AR LADO DIREITO REPARADA, COM RECALL PENDENTE DE REGULARIZAÇÃO. BMZ
