I/HONDA CR-V LX FLEX - 2013/2013 - PRETO

## APRESENTAÇÃO

NO. LAUDO:	4469680
DATA DE VISTORIA:	12/02/2025 15:28:33
MARCA:	HONDA
MODELO:	CR-V LX FLEX
COR:	PRETA
ANO FABRICAÇÃO:	2013
ANO MODELO:	2013
PLACA:	LRX5H02
RENAVAM:	00994809581
KM:	92090
COMBUSTÍVEL:	FLEX
UNIDADE:	RIO DE JANEIRO - BARRA DA TIJUCA
CLIENTE:	GRUPO BMZ

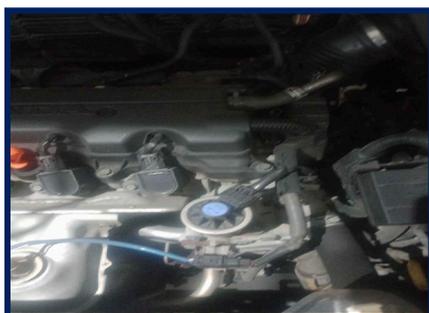
Câmbio

NO. CÂMBIO NA BIN:	-
NO. CÂMBIO NO VEÍCULO:	OBSTRUÍDO

NUMERAÇÃO OBSTRUÍDA (ITEM EXCLUÍDO DO PARECER)	
--	--

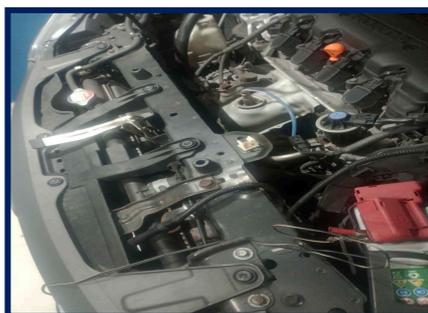
Painel Dianteiro

LONGARINA DIANTEI. ESQ. :	SEM AVARIAS APARENTES
LONGARINA DIANTEI. DIR. :	SEM AVARIAS APARENTES
TORRE DO AMORTECEDOR DIANTEI. ESQ. :	SEM AVARIAS APARENTES
TORRE DO AMORTECEDOR DIANTEI. DIR. :	SEM AVARIAS APARENTES
PAINEL CORTA FOGO . :	SEM AVARIAS APARENTES
PAINEL DIANT. INF./SUP. OU ALMA DO PARACHOQUE:	CORROSÃO INICIAL OU MÉDIA
CRASHBOX (PARAFUSADO) . :	CORROSÃO INICIAL OU MÉDIA
CRASHBOX/QUADRO DO RADIADOR (SOLDADO) . :	CORROSÃO INICIAL
PARALAMA INT. DIANTEI. DIR. :	SEM AVARIAS APARENTES
PARALAMA INT. DIANTEI. ESQ. :	SEM AVARIAS APARENTES

VEÍCULO COM O PAINEL TRASEIRO E ASSOALHO DA MALA REPARADO, ASSOALHO DA MALA COM MARCAS DE REBATIDAS, TRINCA NA MASSA DE SELAMENTO DA MALA, PAINEL DIANTEIRO COM OXIDAÇÃO. BMZ

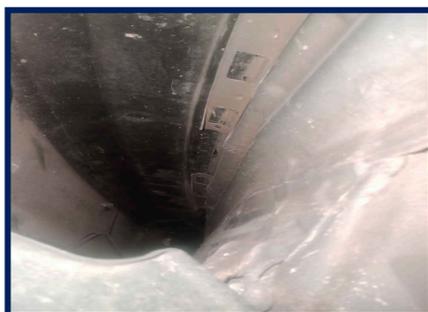
Junção Assoalho/Painel Tras

LONGARINA TRASEI. ESQ. :	SEM AVARIAS APARENTES
LONGARINA TRASEI. DIR. :	SEM AVARIAS APARENTES
CAIXA DE RODA TRASEI. ESQ. :	SEM AVARIAS APARENTES
CAIXA DE RODA TRASEI. DIR. :	SEM AVARIAS APARENTES
PAINEL TRASEIRO . :	RECUPERADO
CONDIÇÕES DA CAÇAMBA (COMPART. DE CARGA) . :	NÃO APLICADO
PAINEL TRAS. DA CABINE (SEPARAÇÃO CAÇAMBA):	NÃO APLICADO

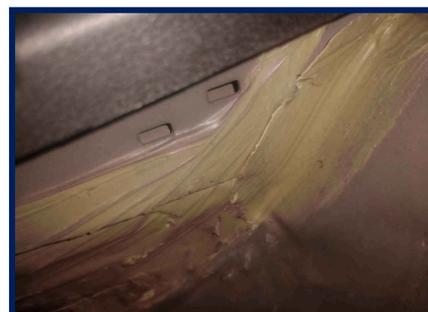
Assoalho Int. Portamalás

ASSOALHO DO MONOBLOCO (HABITÁCULO, ÁREA VISÍVEL) . :	SEM AVARIAS APARENTES (ÁREA VISÍVEL)
ASSOALHO DO PORTAMALAS / CAÇAMBA . :	REPARADO
CAIXA DE ESTEPE(DIVISÃO ASSOALHO DO PORTAMALAS):	REPARADO
ALONGAMENTO DE CHASSI (PESADOS) . :	NÃO APLICADO
ESTRUTURA DO TETO . :	SEM AVARIAS APARENTES (ÁREA VISÍVEL)
FOLHA DO TETO . :	SEM AVARIAS APARENTES (ÁREA VISÍVEL)
