HYUNDAI HYUNDAI/HB20 1.6M COMF - 2014/2015 -
BRANCA

DADOS GERAIS DO VEÍCULO

NO. LAUDO:	4613846
DATA DE VISTORIA:	04/04/2025 16:06:49
MARCA:	HYUNDAI
MODELO:	HB20 1.6M COMF
COR:	BRANCA
ANO FABRICAÇÃO:	2014
ANO MODELO:	2015
PLACA:	OVT6399
RENAVAM:	01005610476
KM:	90849
COMBUSTÍVEL:	FLEX
UNIDADE:	RIO DE JANEIRO - BARRA DA TIJUCA
CLIENTE:	GRUPO BMZ

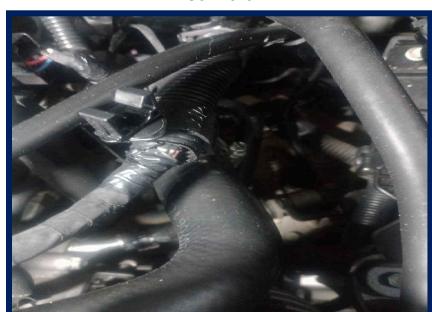
Câmbio

NO. CÂMBIO NA BIN: TDU50D741750
 NO. CÂMBIO NO VEÍCULO: OBSTRUÍDO

NUMERAÇÃO OBSTRUÍDA (ITEM EXCLUÍDO DO PARECER)

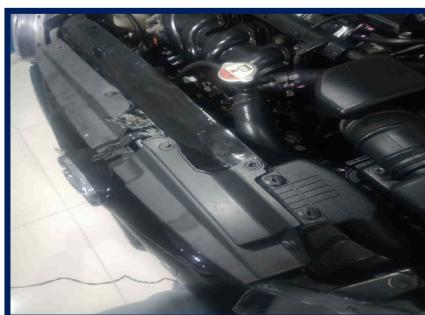
Painel Dianteiro

LONGARINA DIANTEI. ESQ. :	SEM AVARIAS APARENTES
LONGARINA DIANTEI. DIR. :	SEM AVARIAS APARENTES
TORRE DO AMORTECEDOR DIANTEI. ESQ. :	SEM AVARIAS APARENTES
TORRE DO AMORTECEDOR DIANTEI. DIR. :	SEM AVARIAS APARENTES
PAINEL CORTA FOGO ..:	SEM AVARIAS APARENTES
PAINEL DIANT. INF./SUP. OU ALMA DO PARACHOQUE:	CORROSÃO INICIAL OU MÉDIA
CRASHBOX (PARAFUSADO) ..:	CORROSÃO INICIAL OU MÉDIA
CRASHBOX/QUADRO DO RADIADOR (SOLDADO) ..:	CORROSÃO INICIAL
PARALAMA INT. DIANTEI. DIR. :	SEM AVARIAS APARENTES
PARALAMA INT. DIANTEI. ESQ. :	SEM AVARIAS APARENTES

VEÍCULO COM O PAINEL TRASEIRO JUNTO COM O ASSOALHO DA MALA AMASSADO, PAINEL DIANTEIRO E CASHBOX DIANTEIRO AMBOS COM OXIDAÇÃO. PARTICULAR

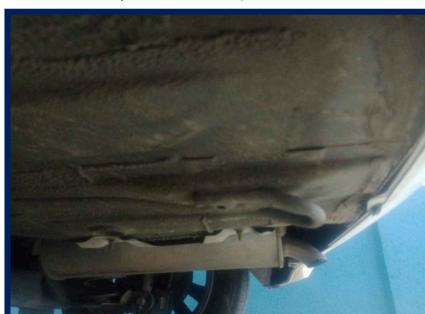
Junção Assoalho/Painel Tras

LONGARINA TRASEI. ESQ. :	SEM AVARIAS APARENTES
LONGARINA TRASEI. DIR. :	SEM AVARIAS APARENTES
CAIXA DE RODA TRASEI. ESQ. :	SEM AVARIAS APARENTES
CAIXA DE RODA TRASEI. DIR. :	SEM AVARIAS APARENTES
PAINEL TRASEIRO ..:	AMASSADO
CONDIÇÕES DA CAÇAMBA (COMPART. DE CARGA) ..:	NÃO APLICADO
PAINEL TRAS. DA CABINE (SEPARAÇÃO CAÇAMBA):	NÃO APLICADO

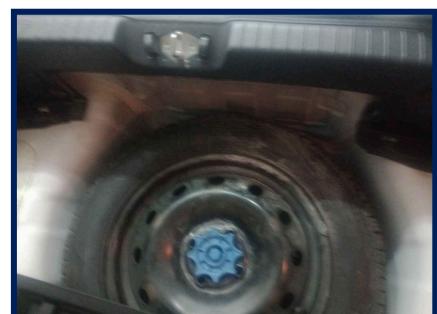
Assoalho Int. Portamalas

ASSOALHO DO MONOBLOCO (HABITÁCULO, ÁREA VISÍVEL) ..:	SEM AVARIAS APARENTES (ÁREA VISÍVEL)
ASSOALHO DO PORTAMALAS / CAÇAMBA ..:	AMASSADO/AVARIADO
CAIXA DE ESTEPE(DIVISÃO ASSOALHO DO PORTAMALAS):	SEM AVARIAS APARENTES
ALONGAMENTO DE CHASSI (PESADOS) ..:	NÃO APLICADO
ESTRUTURA DO TETO ..:	SEM AVARIAS APARENTES (ÁREA VISÍVEL)
FOLHA DO TETO ..:	SEM AVARIAS APARENTES (ÁREA VISÍVEL)
