MC - Auto Vistoria com RECALL

Placa: **ELY9E30**
 Modelo: **NISSAN/KICKS**
SV CVT

DATA:	08/03/2022	STATUS:	APROVADO
CLIENTE:	GRUPO BMZ	Nº DO LAUDO:	1594250
UNIDADE:	SANTO AMARO	VISTORIADOR:	DYONE NUNES CORDEIRO

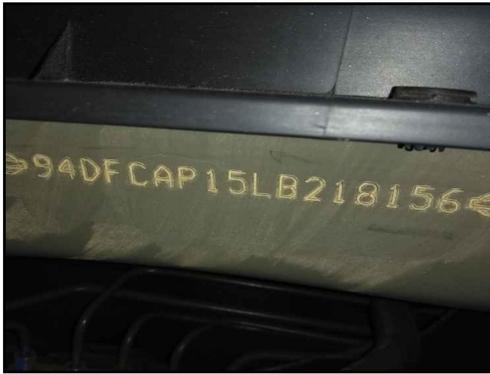
CHASSI

✓ DENTRO DOS PADRÕES DO FABRICANTE

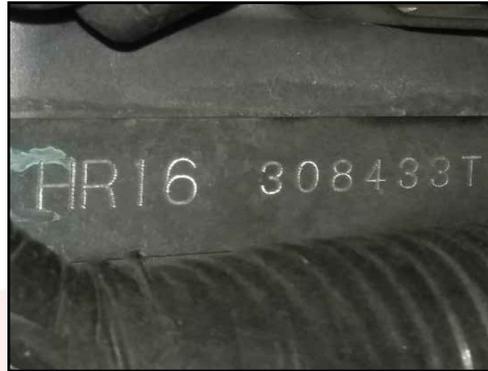
MOTOR

✓ DENTRO DOS PADRÕES
✓ É A MESMA QUE CONSTA NA BIN

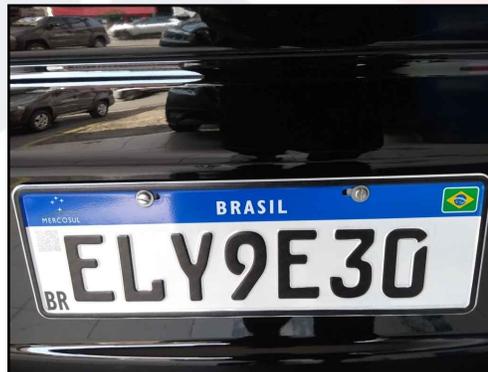
✓ PLACA E TARJETA EM CONFORMIDADE

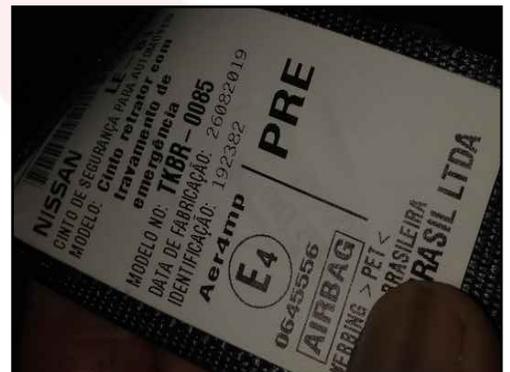
DATA DO CINTO DE SEGURANÇA

DIANTEIRO DIREITO
✓ COMPATÍVEL COM O ANO DO VEÍCULO -
DIANTEIRO ESQUERDO
✓ COMPATÍVEL COM O ANO DO VEÍCULO -
TRASEIRO DIREITO
✓ COMPATÍVEL COM O ANO DO VEÍCULO -
TRASEIRO ESQUERDO
✓ COMPATÍVEL COM O ANO DO VEÍCULO -

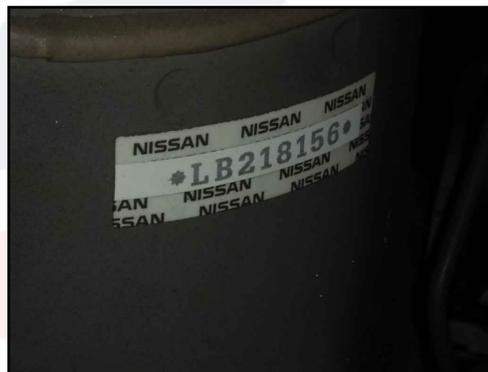
ETIQUETA ETA MOTOR

ASSOALHO
✓ NÃO OBRIGATÓRIA
BATENTE DA PORTA
✓ ORIGINAL / DENTRO DOS PADRÕES DO FABRICANTE
COMPARTIMENTO DO MOTOR
✓ ORIGINAL / DENTRO DOS PADRÕES DO FABRICANTE
