I/NISSAN VERSA 16S FLEX - 2012/2013 - Prata

## SITUAÇÃO GERAL

NÃO CONFORME

| NO. LAUDO: | 4638902 |

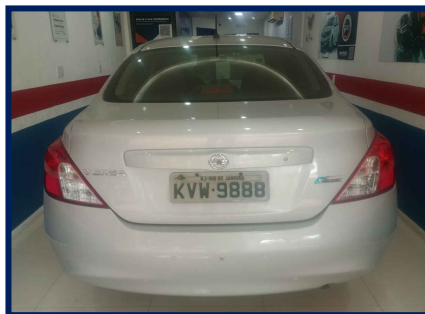
Traseira

PAINEL TRASEIRO . :

AMASSADO

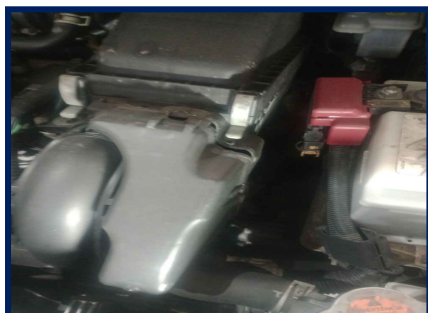
Câmbio

| NO. CÂMBIO NO VEÍCULO: | OBSTRUÍDO |

NUMERAÇÃO OBSTRUÍDA (ITEM EXCLUÍDO DO PARECER)

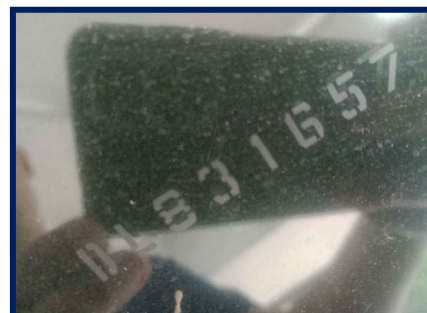
Gravação do vidro

| PARABRISA : | GRAVAÇÃO NÃO ORIGINAL / COINCIDE COM O CHASSI |

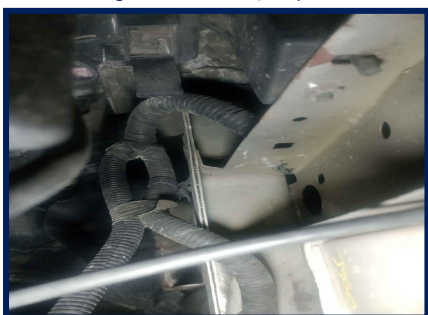
Longarina dianteira/esquerda

LONGARINA DIANTEI. ESQ. :

AMASSADO/AVARIADO

CORROSÃO MÉDIA

RECUPERADO/AVARIADO SIGNIFICATIVAMENTE

VEÍCULO COM O PAINEL TRASEIRO AMASSADO, ASSOALHO DO PORTAS MALAS COM OXIDAÇÃO, PAINEL DIANTEIRO COM OXIDAÇÃO, PARALAMAS INTERNO DE AMBOS OS LADOS COM AMASSADOS POR DENTRO, LONGARINA DIANTEIRA ESQUERDA AMASSADA MAIS DE 20CM E COM OXIDAÇÃO. BMZ

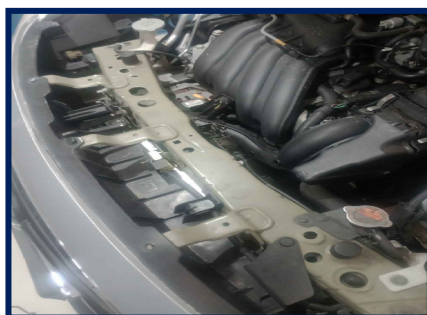
Painel Dianteiro

PAINEL DIANT. INF./SUP. OU ALMA DO PARACHOQUE:

CORROSÃO INICIAL OU MÉDIA

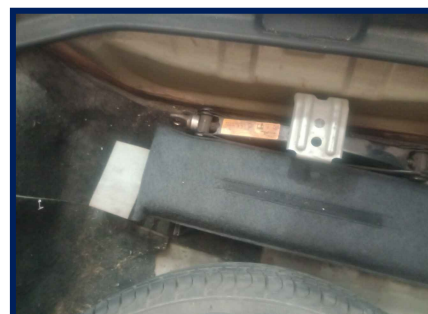
Assoalho Int. Portamalas

ASSOALHO DO PORTAMALAS / CAÇAMBA . :

CORROSÃO MÉDIA

CAIXA DE ESTEPE(DIVISÃO ASSOALHO DO PORTAMALAS):
