I/MINI CYMAN COOPER - 2017/2018 - CINZA

APROVADO

NO. LAUDO:	4808340
DATA DE VISTORIA:	13/06/2025 09:28:27
MARCA:	MINI COOPER
MODELO:	MINI CYMAN COOPER
COR:	CINZA
ANO FABRICAÇÃO:	2017
ANO MODELO:	2018
PLACA:	KYG7F84
RENAVAM:	01139990311
KM:	76329
COMBUSTÍVEL:	GASOLINA
UNIDADE:	RIO DE JANEIRO - BARRA DA TIJUCA
CLIENTE:	GRUPO BMZ

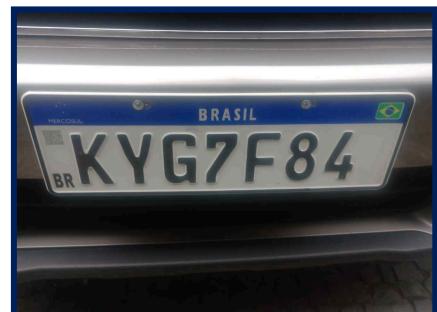
Placa

PLACA DENTRO DOS PADRÕES

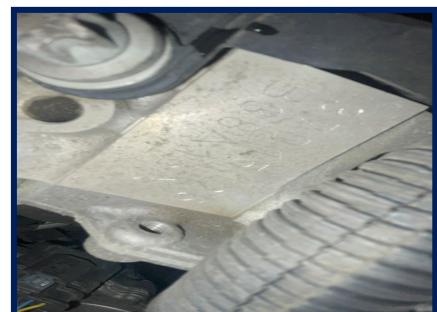
Motor

NO. MOTOR NA BIN: 37015126
 NO. MOTOR NO VEÍCULO: 37015126
 NO. MOTOR NO DOCUMENTO: 37015126

DENTRO DOS PADRÕES HABITUais DO FABRICANTE

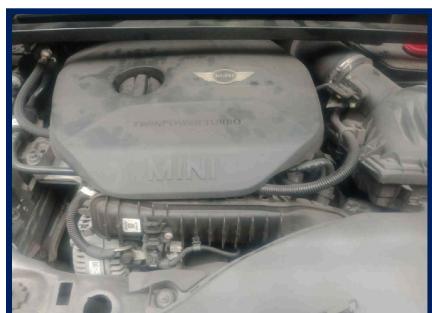
Câmbio

NUMERAÇÃO OBSTRUÍDA (ITEM EXCLUÍDO DO PARECER)

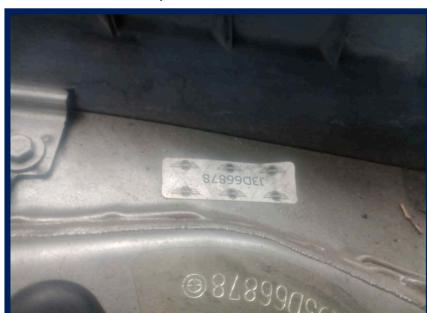
Etiqueta ETA Motor

ETA MOTOR : ETA DENTRO DOS PADRÕES / NUMERAÇÃO COINCIDE COM O CHASSI
 ETA BATENTE DA PORTA : ETA DENTRO DOS PADRÕES / NUMERAÇÃO COINCIDE COM O CHASSI
 ETA ASSOALHO : NÃO OBRIGATÓRIO
 PLAQUETA ANO FABRICAÇÃO : PLAQUETA OK (NACIONAIS E IMPORT. APÓS 1999)

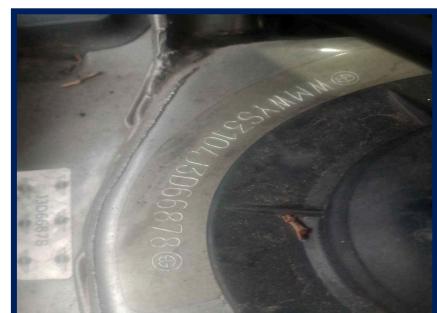
Chassi

NO. CHASSI NA BIN: WMWYS3104J3D66878
 NO. CHASSI NO VEÍCULO: WMWYS3104J3D66878
 NO. CHASSI NO DOCUMENTO: WMWYS3104J3D66878

NUMERAÇÃO IDENTIFICADORA : DENTRO DOS PADRÕES HABITUais DO FABRICANTE
 CHAPA SUPORTE : REGIÃO ÍNTEGRA

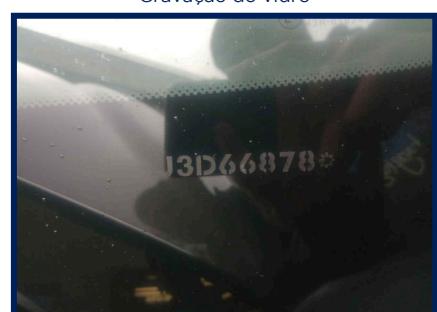
Gravação do vidro

PARABRISA : GRAVAÇÃO ORIGINAL / COINCIDE COM O CHASSI

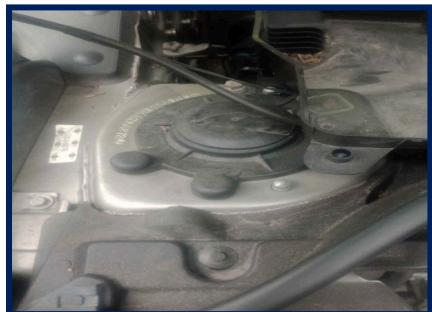
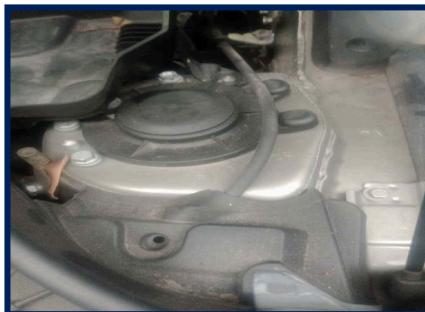
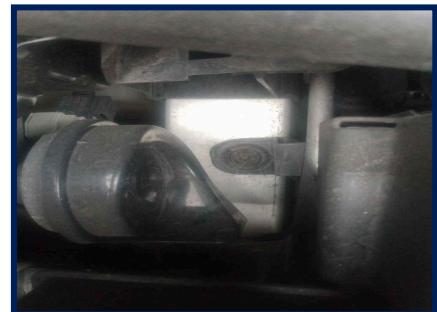
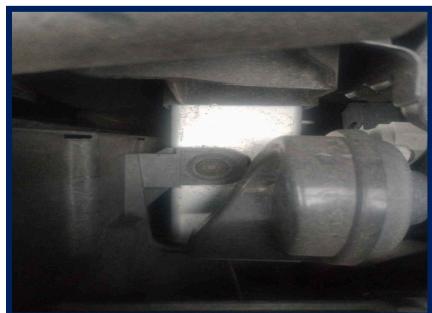
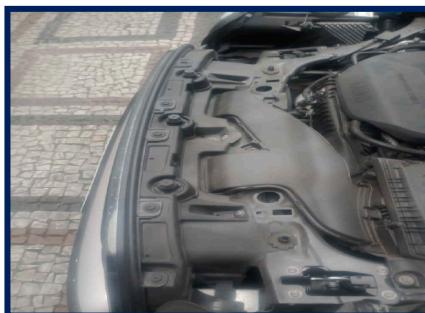
LONGARINA DIANTEI. ESQ. :	SEM AVARIAS APARENTES
LONGARINA DIANTEI. DIR. :	SEM AVARIAS APARENTES
TORRE DO AMORTECEDOR DIANTEI. ESQ. :	SEM AVARIAS APARENTES
TORRE DO AMORTECEDOR DIANTEI. DIR. :	SEM AVARIAS APARENTES
PAINEL CORTA FOGO ..:	SEM AVARIAS APARENTES
PAINEL DIANT. INF./SUP. OU ALMA DO PARACHOQUE:	SEM AVARIAS APARENTES
CRASHBOX (PARAFUSADO) ..:	SEM AVARIAS APARENTES
CRASHBOX/QUADRO DO RADIADOR (SOLDADO) ..:	SEM AVARIAS APARENTES
PARALAMA INT. DIANTEI. DIR. :	SEM AVARIAS APARENTES
PARALAMA INT. DIANTEI. ESQ. :	SEM AVARIAS APARENTES

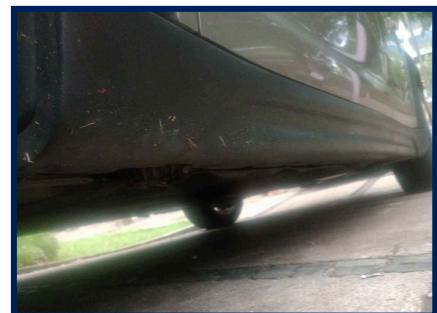
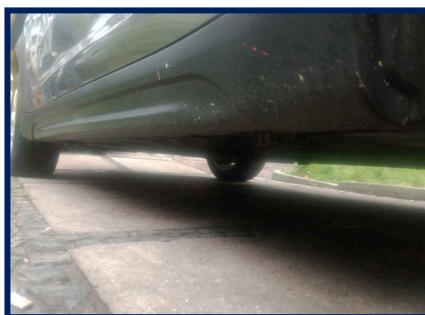
FOLHA LAT. TRASEI. DIR. :	SEM AVARIAS APARENTES
FOLHA LAT. TRASEI. ESQ. :	SEM AVARIAS APARENTES
CAIXA DE AR DIREITA ..:	SEM AVARIAS APARENTES
CAIXA DE AR ESQUERDA ..:	SEM AVARIAS APARENTES
COLUNA ESQ. (A) ..:	SEM AVARIAS APARENTES
COLUNA ESQ. (B) ..:	SEM AVARIAS APARENTES
COLUNA ESQ. (C) ..:	NÃO APLICADO
COLUNA DIR. (A) ..:	SEM AVARIAS APARENTES
COLUNA DIR. (B) ..:	SEM AVARIAS APARENTES
COLUNA DIR. (C) ..:	NÃO APLICADO

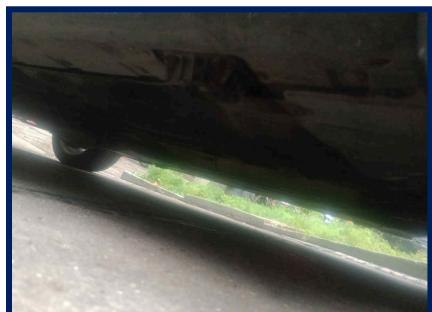
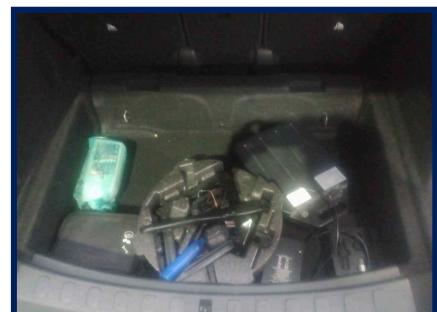
ASSOALHO DO MONOBLOCO (HABITÁCULO, ÁREA VISÍVEL) ..:	SEM AVARIAS APARENTES (ÁREA VISÍVEL)
ASSOALHO DO PORTAMALAS / CAÇAMBA ..:	SEM AVARIAS APARENTES (ÁREA VISÍVEL)
CAIXA DE ESTEPE(DIVISÃO ASSOALHO DO PORTAMALAS):	SEM AVARIAS APARENTES
ALONGAMENTO DE CHASSI (PESADOS) ..:	NÃO APLICADO
ESTRUTURA DO TETO ..:	SEM AVARIAS APARENTES (ÁREA VISÍVEL)
FOLHA DO TETO ..:	SEM AVARIAS APARENTES (ÁREA VISÍVEL)

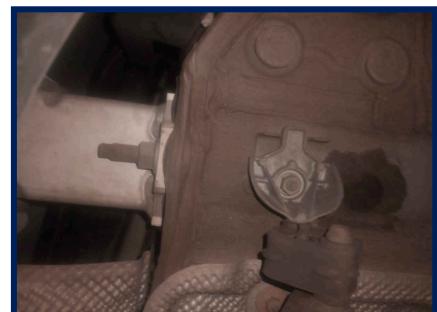
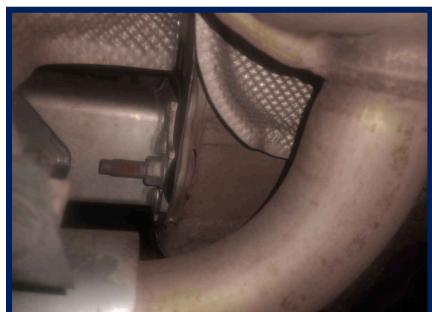
LONGARINA TRASEI. ESQ. :	SEM AVARIAS APARENTES
LONGARINA TRASEI. DIR. :	SEM AVARIAS APARENTES
CAIXA DE RODA TRASEI. ESQ. :	SEM AVARIAS APARENTES
CAIXA DE RODA TRASEI. DIR. :	SEM AVARIAS APARENTES
PAINEL TRASEIRO ..:	SEM AVARIAS APARENTES
CONDIÇÕES DA CAÇAMBA (COMPART. DE CARGA) ..:	NÃO APLICADO
PAINEL TRAS. DA CABINE (SEPARAÇÃO CAÇAMBA):	NÃO APLICADO
