CONSULTA Nº: 8040861

NOVO GOL TL MCV

APROVADO

| NO. LAUDO: | 4715002 |

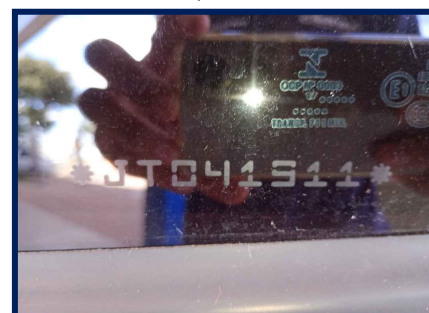
Gravação do vidro

PARABRISA :

GRAVAÇÃO NÃO ORIGINAL / COINCIDE COM O CHASSI

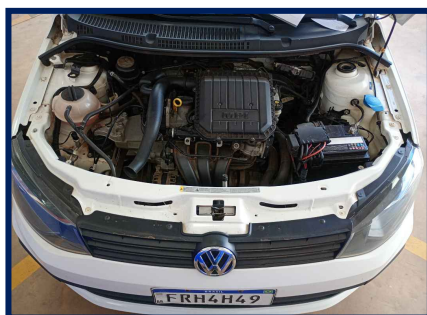
Painel Dianteiro

CRASHBOX/QUADRO DO RADIADOR (SOLDADO) . :

PEQUENA AVARIA/REPARO

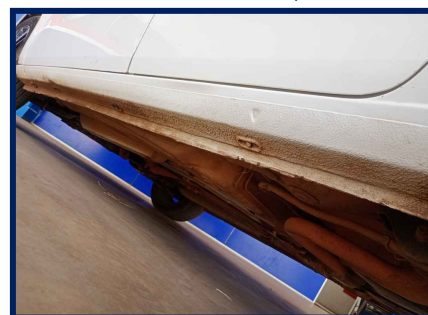
Caixa De Ar Esq

CAIXA DE AR ESQUERDA . :

AMASSADO/AVARIADO

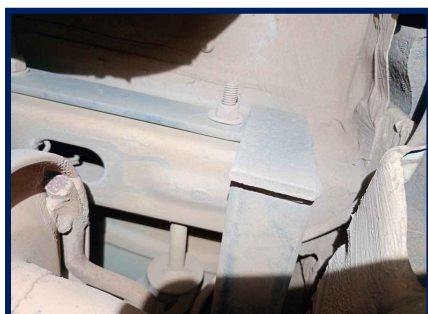
Longarina traseira/direita

LONGARINA TRASEI. DIR. :

HASTE REPARADA/AVARIADA

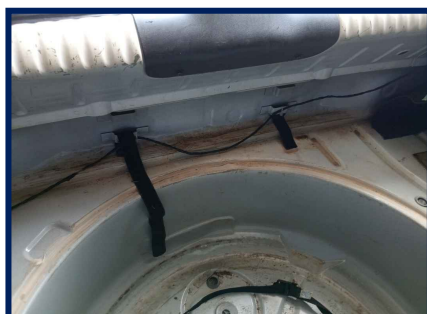
Junção Assoalho/Painel Tras

PAINEL TRASEIRO . :

AMASSADO
