**SUPER
COMPLETA**

CHEVROLET
SONIC LTZ
HB AT -
2014/2014 -
PRATA

NO. LAUDO:	4932100
DATA DE VISTORIA:	24/07/2025 09:50:12
MARCA:	CHEVROLET
MODELO:	SONIC LTZ HB AT
COR:	PRATA
ANO FABRICAÇÃO:	2014
ANO MODELO:	2014
PLACA:	LRK7D54
RENAVAM:	01055145610
KM:	56887
COMBUSTÍVEL:	FLEX
UNIDADE:	RIO DE JANEIRO - BARRA DA TIJUCA
CLIENTE:	GRUPO BMZ

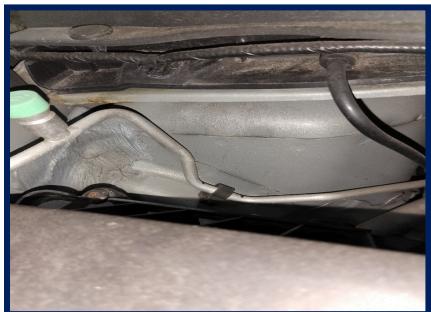
Torre amort diant/direita

LONGARINA DIANTEI. ESQ. :	SEM AVARIAS APARENTES
LONGARINA DIANTEI. DIR. :	SEM AVARIAS APARENTES
TORRE DO AMORTECEDOR DIANTEI. ESQ. :	SEM AVARIAS APARENTES
TORRE DO AMORTECEDOR DIANTEI. DIR. :	SEM AVARIAS APARENTES
PAINEL CORTA FOGO ..:	SEM AVARIAS APARENTES
PAINEL DIANT. INF./SUP. OU ALMA DO PARACHOCHE:	SEM AVARIAS APARENTES
CRASHBOX (PARAFUSADO) ..:	SEM AVARIAS APARENTES
CRASHBOX/QUADRO DO RADIADOR (SOLDADO) ..:	SEM AVARIAS APARENTES
PARALAMA INT. DIANTEI. DIR. :	SEM AVARIAS APARENTES
PARALAMA INT. DIANTEI. ESQ. :	SEM AVARIAS APARENTES

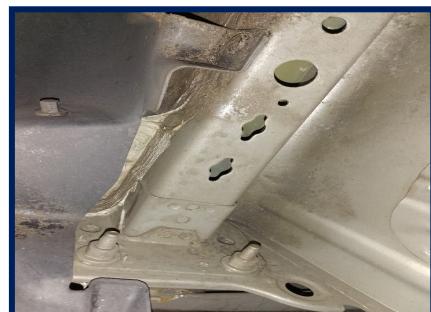
Longarina traseira/esquerda

LONGARINA TRASEI. ESQ. :	SEM AVARIAS APARENTES
LONGARINA TRASEI. DIR. :	SEM AVARIAS APARENTES
CAIXA DE RODA TRASEI. ESQ. :	SEM AVARIAS APARENTES
CAIXA DE RODA TRASEI. DIR. :	SEM AVARIAS APARENTES
PAINEL TRASEIRO ..:	SEM AVARIAS APARENTES
CONDICOES DA CAÇAMBA (COMPART. DE CARGA) ..:	NÃO APLICADO
PAINEL TRAS. DA CABINE (SEPARAÇÃO CAÇAMBA):	NÃO APLICADO
