RENAULT FLUENCE GT20

APRESENTAÇÃO

NO. LAUDO:	5056684
DATA DE VISTORIA:	01/09/2025 15:38:59
MARCA:	RENAULT
MODELO:	I/RENAULT FLUENCE GT 20
COR:	PRETA
ANO FABRICAÇÃO:	2012
ANO MODELO:	2013
PLACA:	FKI0583
RENAVAM:	00548024413
KM:	179616
COMBUSTÍVEL:	GASOLINA
UNIDADE:	OSASCO
CLIENTE:	GRUPO BMZ

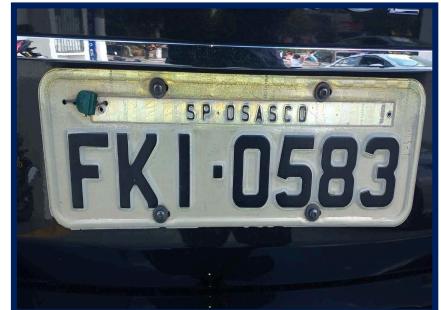
Placa

• PLACA DIANTEIRA
 PLACA DENTRO DOS PADRÕES
 • PLACA TRASEIRA
 PLACA DENTRO DOS PADRÕES

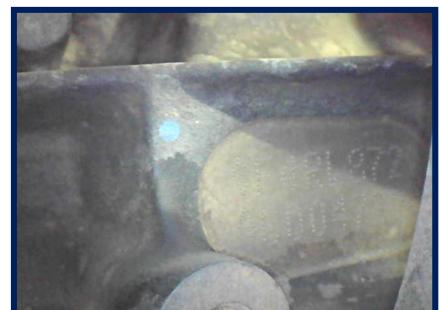
Motor

DENTRO DOS PADRÕES HABITUais DO FABRICANTE

NUMERAÇÃO DO MOTOR OBSTRUÍDO, DIFÍCIL ACESSO.

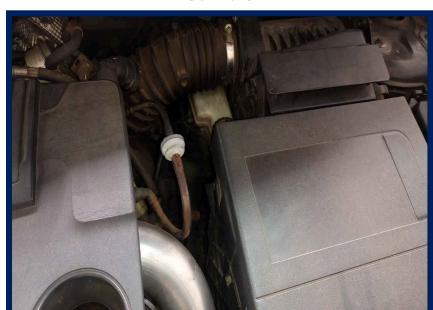
Câmbio

NÃO POSSUI CADASTRO NA BIN

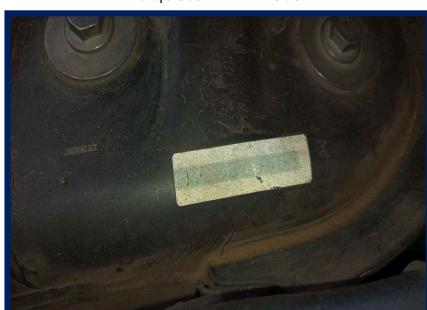
Etiqueta ETA Motor

• ETIQUETAS DE IDENTIFICAÇÃO
 ETA MOTOR : ETA DENTRO DOS PADRÕES / NUMERAÇÃO COINCIDE COM O CHASSI
 ETA BATENTE DA PORTA : ETA DENTRO DOS PADRÕES / NUMERAÇÃO COINCIDE COM O CHASSI
 ETA ASSOALHO : NÃO OBRIGATÓRIO
 PLAQUETA ANO FABRICAÇÃO : PLAQUETA OK (NACIONAIS E IMPORT. APÓS 1999)

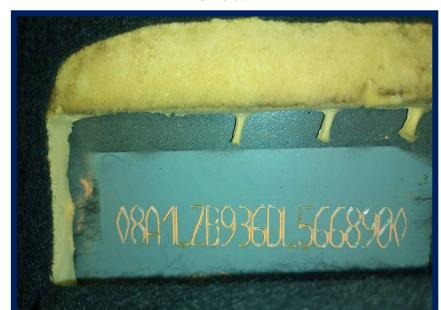
Chassi

NUMERAÇÃO IDENTIFICADORA : DENTRO DOS PADRÕES HABITUais DO FABRICANTE
 CHAPA SUPORTE : REGIÃO ÍNTEGRA

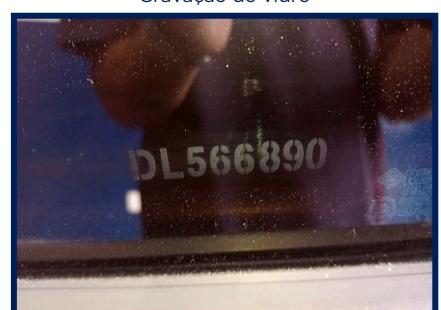
Gravação do vidro

• CONDIÇÃO DO CHASSI NOS VIDROS.
 PARABRISA : GRAVAÇÃO ORIGINAL / COINCIDE COM O CHASSI
 PORTA DIANTE. ESQ. : GRAVAÇÃO ORIGINAL / COINCIDE COM O CHASSI
 PORTA TRAS. ESQ / LAT TRAS. ESQ. : GRAVAÇÃO ORIGINAL / COINCIDE COM O CHASSI
 VIGIA TRASEIRO. : GRAVAÇÃO ORIGINAL / COINCIDE COM O CHASSI
 PORTA TRAS. DIR / LAT TRAS. DIR. : GRAVAÇÃO ORIGINAL / COINCIDE COM O CHASSI

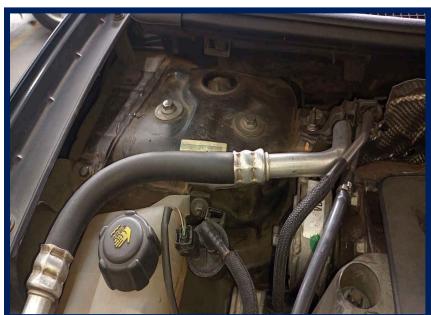
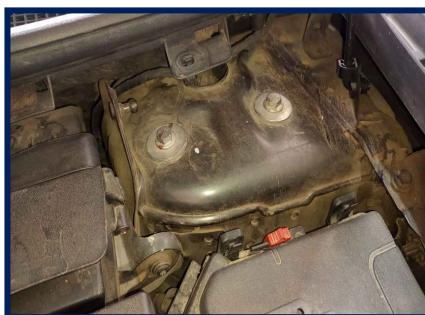
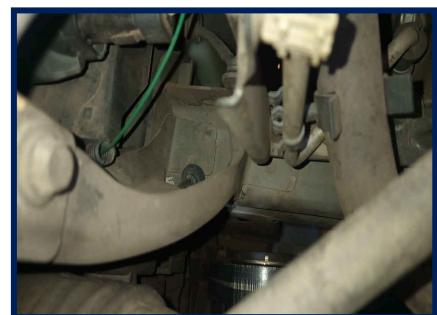
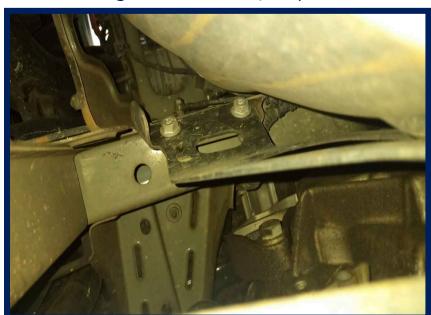
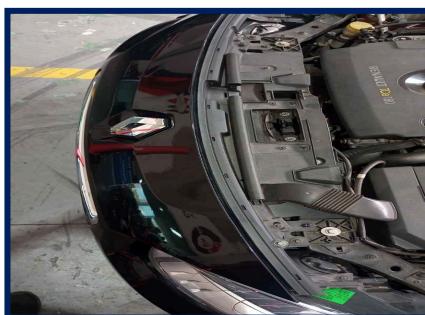
LONGARINA DIANTEI. ESQ. :	SEM AVARIAS APARENTES
LONGARINA DIANTEI. DIR. :	SEM AVARIAS APARENTES
TORRE DO AMORTECEDOR DIANTEI. ESQ. :	SEM AVARIAS APARENTES
TORRE DO AMORTECEDOR DIANTEI. DIR. :	SEM AVARIAS APARENTES
PAINEL CORTA FOGO. :	SEM AVARIAS APARENTES
PAINEL DIANT. INF./SUP. OU ALMA DO PARACHOCHE:	SEM AVARIAS APARENTES
CRASHBOX (PARAFUSADO) .:	SEM AVARIAS APARENTES
CRASHBOX/QUADRO DO RADIADOR (SOLDADO) .:	SEM AVARIAS APARENTES
PARALAMA INT. DIANTEI. DIR. :	SEM AVARIAS APARENTES
PARALAMA INT. DIANTEI. ESQ. :	SEM AVARIAS APARENTES

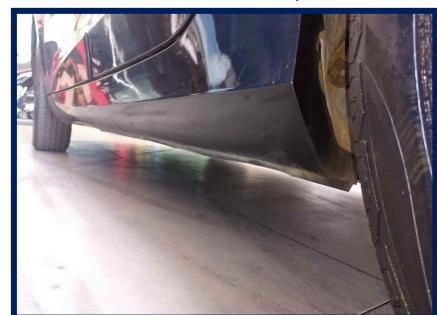
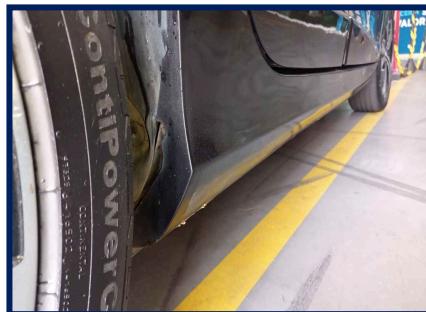
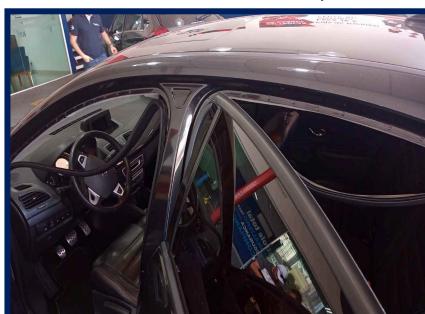
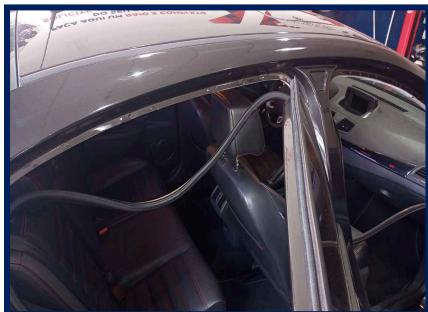
FOLHA LAT. TRASEI. DIR. :	SEM AVARIAS APARENTES
FOLHA LAT. TRASEI. ESQ. :	SEM AVARIAS APARENTES
CAIXA DE AR DIREITA .:	SEM AVARIAS APARENTES
CAIXA DE AR ESQUERDA .:	SEM AVARIAS APARENTES
COLUNA ESQ. (A) .:	SEM AVARIAS APARENTES
COLUNA ESQ. (B) .:	SEM AVARIAS APARENTES
COLUNA ESQ. (C) .:	SEM AVARIAS APARENTES
COLUNA DIR. (A) .:	SEM AVARIAS APARENTES
COLUNA DIR. (B) .:	SEM AVARIAS APARENTES
COLUNA DIR. (C) .:	SEM AVARIAS APARENTES

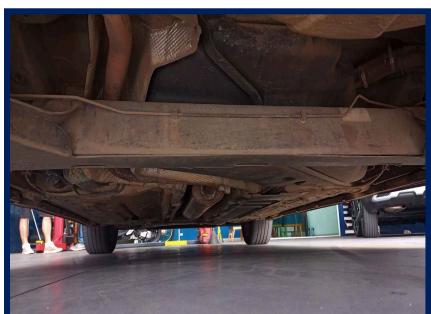
Assoalho Central

ESTRUTURA ECOLAR - OUTROS	
ASSOALHO DO MONOBLOCO (HABITÁCULO, ÁREA VISÍVEL) . :	SEM AVARIAS APARENTEIS (ÁREA VISÍVEL)
ASSOALHO DO PORTAMALAS / CAÇAMBA . :	SEM AVARIAS APARENTEIS (ÁREA VISÍVEL)
CAIXA DE ESTEPE(DIVISÃO ASSOALHO DO PORTAMALAS):	SEM AVARIAS APARENTEIS
ALONGAMENTO DE CHASSI (PESADOS) . :	NÃO APLICADO
ESTRUTURA DO TETO . :	SEM AVARIAS APARENTEIS (ÁREA VISÍVEL)
FOLHA DO TETO . :	SEM AVARIAS APARENTEIS (ÁREA VISÍVEL)

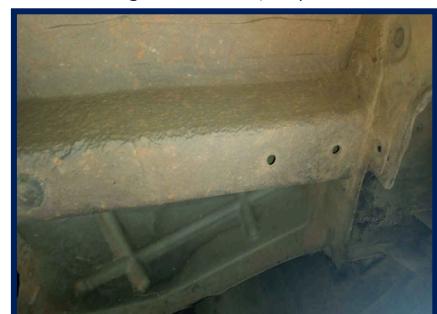
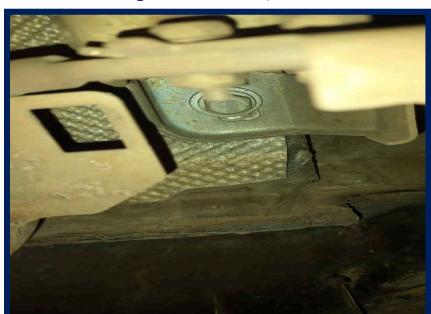
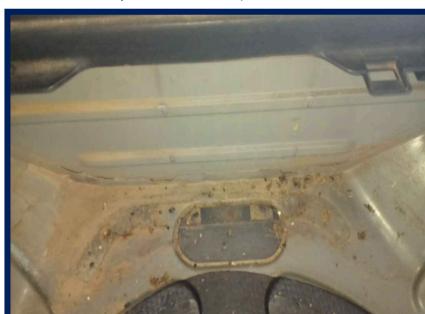
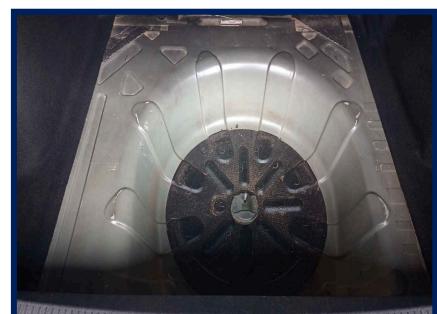
LONGARINA TRASEI. ESQ. :	SEM AVARIAS APARENTES
LONGARINA TRASEI. DIR. :	SEM AVARIAS APARENTES
CAIXA DE RODA TRASEI. ESQ. :	SEM AVARIAS APARENTES
CAIXA DE RODA TRASEI. DIR. :	SEM AVARIAS APARENTES
PAINEL TRASEIRO . :	SEM AVARIAS APARENTES
CONDIÇÕES DA CAÇAMBA (COMPART. DE CARGA) . :	NÃO APLICADO
PAINEL TRAS. DA CABINE (SEPARAÇÃO CACAMBA):	NÃO APLICADO
