KVP9622
MARCA/MODELO:
RENAULT/SANDERO STEPWAY

APRESENTAÇÃO

NO. LAUDO:	3719943
DATA DE VISTORIA:	22/05/2024 17:44:21
MARCA:	RENAULT
MODELO:	SANDEROB STEPWAY
COR:	CINZA
ANO FABRICAÇÃO:	2012
ANO MODELO:	2012
PLACA:	KVP9622
RENAVAM:	00453723896
KM:	NADA CONSTA
COMBUSTÍVEL:	FLEX
UNIDADE:	RIO DE JANEIRO
CLIENTE:	GRUPO BMZ

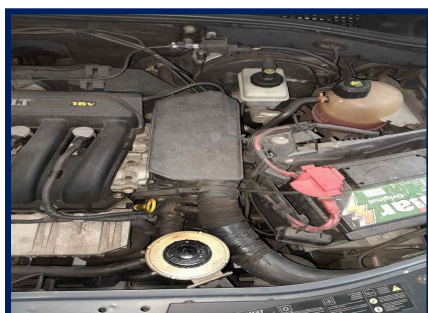
Câmbio

NO. CÂMBIO NA BIN:	-
NO. CÂMBIO NO VEÍCULO:	OBSTRUÍDO

NUMERAÇÃO OBSTRUÍDA (ITEM EXCLUÍDO DO PARECER)	
--	--

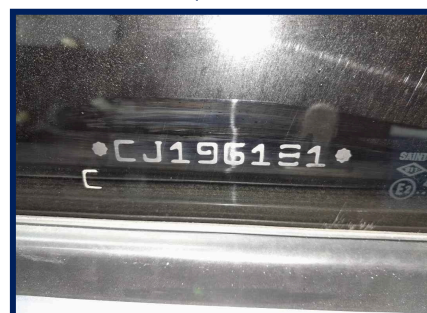
Gravação do vidro

PARABRISA :	GRAVAÇÃO NÃO ORIGINAL / COINCIDE COM O CHASSI
PORTA DIANTE. ESQ. :	GRAVAÇÃO ORIGINAL / COINCIDE COM O CHASSI
PORTA TRAS. ESQ / LAT TRAS. ESQ. :	GRAVAÇÃO ORIGINAL / COINCIDE COM O CHASSI
VIGIA TRASEIRO. :	GRAVAÇÃO ORIGINAL / COINCIDE COM O CHASSI

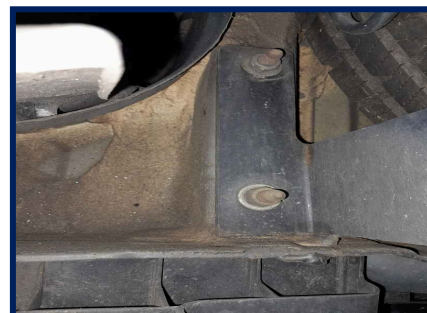
Longarina traseira/esquerda

LONGARINA TRASEI. ESQ. :	ENGATE/GNV OU OUTRO EQUIPAMENTO INSTALADO
LONGARINA TRASEI. DIR. :	ENGATE/GNV OU OUTRO EQUIPAMENTO INSTALADO
CAIXA DE RODA TRASEI. ESQ. :	SEM AVARIAS APARENTES
CAIXA DE RODA TRASEI. DIR. :	SEM AVARIAS APARENTES
PAINEL TRASEIRO . :	CORROSÃO INICIAL OU MÉDIA
	CORROSÃO ACENTUADA
CONDIÇÕES DA CAÇAMBA (COMPART. DE CARGA) . :	NÃO APLICADO
PAINEL TRAS. DA CABINE (SEPARAÇÃO CAÇAMBA):	NÃO APLICADO

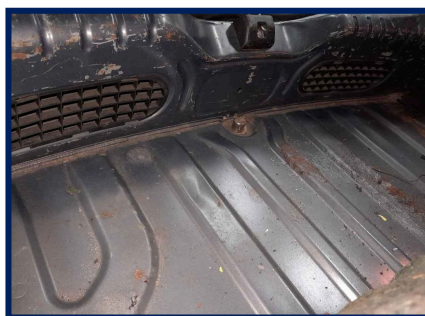
Junção Assoalho/Painel Tras

BMZ BARRA / ASSOALHO DO PORTA-MALAS COM PONTOS DE CORROSÃO MÉDIA E ACENTUADA / PAINEL TRASEIRO REPARADO E COM CORROSÃO ACENTUADA.

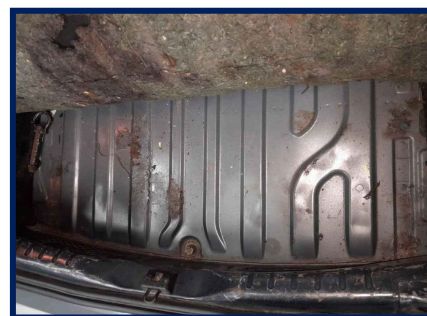
Assoalho Int. Portamalás

ASSOALHO DO MONOBLOCO (HABITÁCULO, ÁREA VISÍVEL) . :	SEM AVARIAS APARENTES (ÁREA VISÍVEL)
ASSOALHO DO PORTAMALAS / CAÇAMBA . :	CORROSÃO MÉDIA
	CORROSÃO ACENTUADA
CAIXA DE ESTEPE(DIVISÃO ASSOALHO DO PORTAMALAS):	SEM AVARIAS APARENTES
ALONGAMENTO DE CHASSI (PESADOS) . :	NÃO APLICADO
ESTRUTURA DO TETO . :	SEM AVARIAS APARENTES (ÁREA VISÍVEL)
FOLHA DO TETO . :	SEM AVARIAS APARENTES (ÁREA VISÍVEL)
