# APROVADO

## DADOS GERAIS DO VEÍCULO

NO. LAUDO:	3252586
DATA DE VISTORIA:	01/02/2024 09:37:33
MARCA:	JEEP
MODELO:	RENEGADE LIMITED AT
COR:	BRANCA
ANO FABRICAÇÃO:	2020
ANO MODELO:	2021
PLACA:	RBV1H37
RENAVAM:	01248215793
KM:	34533
COMBUSTÍVEL:	FLEX
UNIDADE:	GOIANIA - JARDIM AMERICA
CLIENTE:	GRUPO BMZ

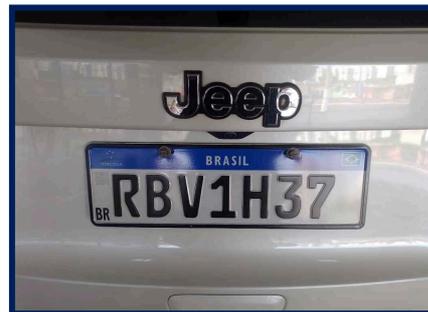
Placa

PLACA DENTROS DOS PADRÕES	
---------------------------	--

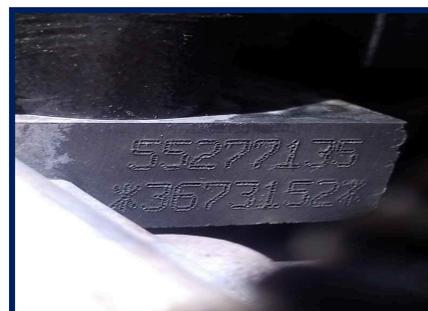
Motor

NO. MOTOR NA BIN:	552771353673152
NO. MOTOR NO VEÍCULO:	552771353673152
NO. MOTOR NO DOCUMENTO:	552771353673152

DENTRO DOS PADRÕES HABITUAIS DO FABRICANTE	
É A MESMA QUE CONSTA NA BIN OU CRLV

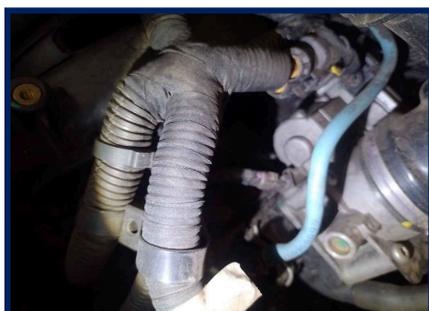
Câmbio

NO. CÂMBIO NA BIN:	NC
NO. CÂMBIO NO VEÍCULO:	OBSTRUÍDA

NÃO POSSUI CADASTRO NA BIN	
----------------------------	--

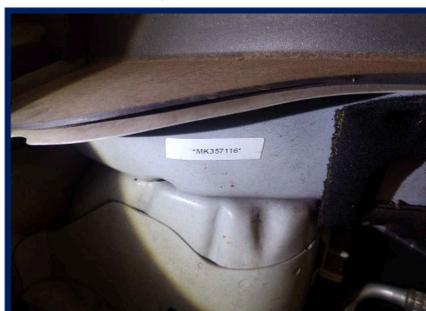
Etiqueta ETA Motor

ETA MOTOR :	ETA DENTRO DOS PADRÕES / NUMERAÇÃO COINCIDE COM O CHASSI
ETA BATENTE DA PORTA :	ETA DENTRO DOS PADRÕES / NUMERAÇÃO COINCIDE COM O CHASSI
ETA ASSOALHO :	NÃO OBRIGATÓRIO
PLAQUETA ANO FABRICAÇÃO :	PLAQUETA OK (NACIONAIS E IMPORT. APÓS 1999)

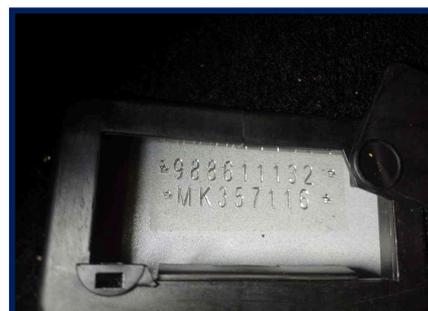
Chassi

NO. CHASSI NO VEÍCULO:	988611132MK357116
NO. CHASSI NO DOCUMENTO:	988611132MK357116

NUMERAÇÃO IDENTIFICADORA :	DENTRO DOS PADRÕES HABITUAIS DO FABRICANTE
CHAPA SUPORTE :	REGIÃO ÍNTEGRA

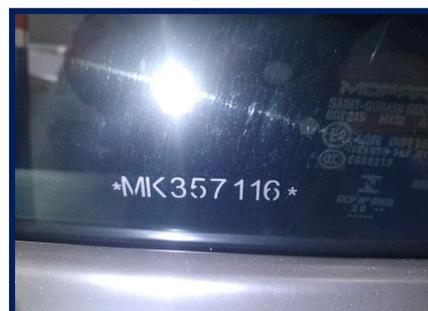
Gravação do vidro

PARABRISA :	GRAVAÇÃO NÃO ORIGINAL / COINCIDE COM O CHASSI
PORTA DIANTE. ESQ. :	GRAVAÇÃO ORIGINAL / COINCIDE COM O CHASSI
PORTA TRAS. ESQ / LAT TRAS. ESQ. :	GRAVAÇÃO ORIGINAL / COINCIDE COM O CHASSI
VIGIA TRASEIRO. :	GRAVAÇÃO ORIGINAL / COINCIDE COM O CHASSI
PORTA TRAS. DIR / LAT TRAS. DIR. :	GRAVAÇÃO ORIGINAL / COINCIDE COM O CHASSI
PORTA DIANTE. DIR. :	GRAVAÇÃO ORIGINAL / COINCIDE COM O CHASSI

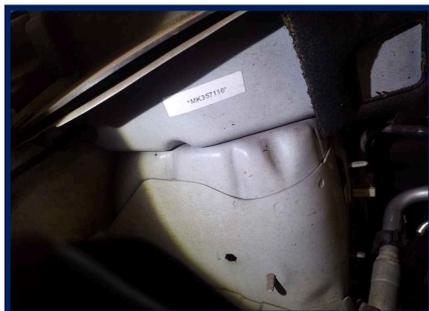
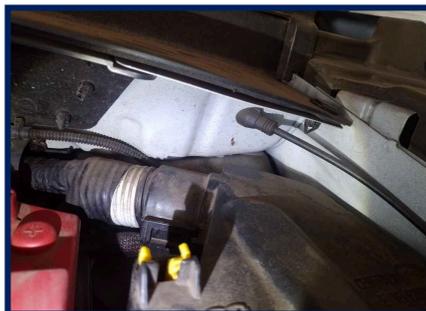
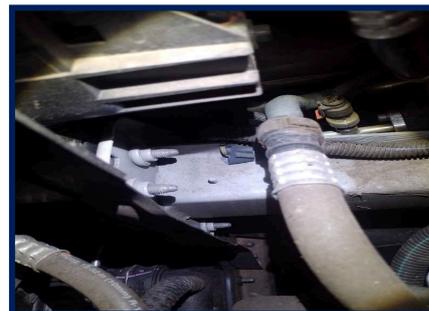
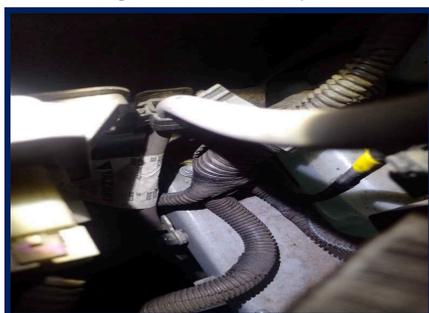
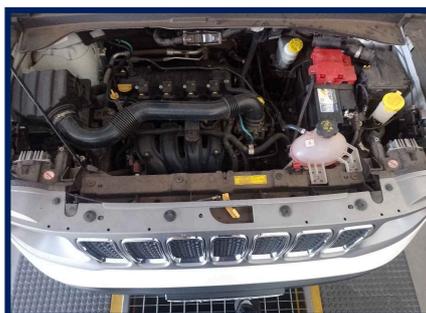
LONGARINA DIANTEI. ESQ. :	SEM AVARIAS APARENTES
LONGARINA DIANTEI. DIR :	SEM AVARIAS APARENTES
TORRE DO AMORTECEDOR DIANTEI. ESQ. :	SEM AVARIAS APARENTES
TORRE DO AMORTECEDOR DIANTEI. DIR. :	SEM AVARIAS APARENTES
PAINEL CORTA FOGO . :	SEM AVARIAS APARENTES
PAINEL DIANT. INF./SUP. OU ALMA DO PARACHOQUE:	SEM AVARIAS APARENTES
CRASHBOX (PARAFUSADO) . :	SEM AVARIAS APARENTES
CRASHBOX/QUADRO DO RADIADOR (SOLDADO) . :	SEM AVARIAS APARENTES
PARALAMA INT. DIANTEI. DIR. :	SEM AVARIAS APARENTES
PARALAMA INT. DIANTEI. ESQ. :	SEM AVARIAS APARENTES

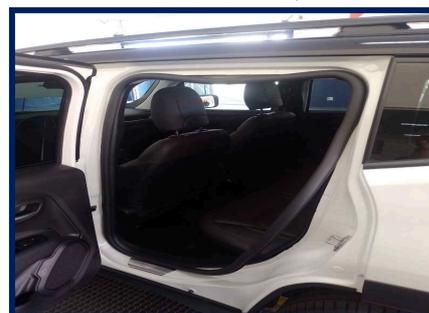
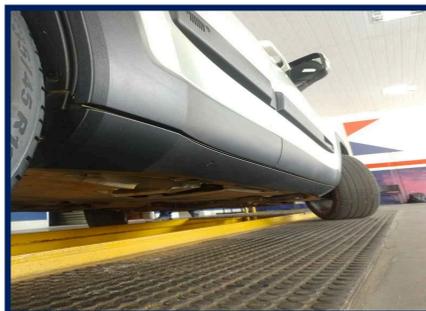
FOLHA LAT. TRASEI. DIR. :	SEM AVARIAS APARENTES
FOLHA LAT. TRASEI. ESQ. :	SEM AVARIAS APARENTES
CAIXA DE AR DIREITA . :	SEM AVARIAS APARENTES
CAIXA DE AR ESQUERDA . :	SEM AVARIAS APARENTES
COLUNA ESQ. (A) . :	SEM AVARIAS APARENTES
COLUNA ESQ. (B) . :	SEM AVARIAS APARENTES
COLUNA ESQ. (C) . :	SEM AVARIAS APARENTES
COLUNA DIR. (A) . :	SEM AVARIAS APARENTES
COLUNA DIR. (B) . :	SEM AVARIAS APARENTES
COLUNA DIR. (C) . :	SEM AVARIAS APARENTES

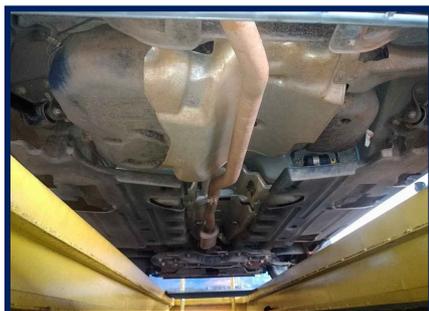
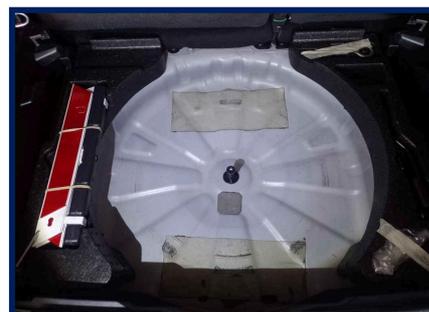
ASSOALHO DO MONOBLOCO (HABITÁCULO, ÁREA VISÍVEL) . :	SEM AVARIAS APARENTES (ÁREA VISÍVEL)
ASSOALHO DO PORTAMALAS / CAÇAMBA . :	SEM AVARIAS APARENTES (ÁREA VISÍVEL)
CAIXA DE ESTEPE(DIVISÃO ASSOALHO DO PORTAMALAS):	SEM AVARIAS APARENTES
ALONGAMENTO DE CHASSI (PESADOS) . :	NÃO APLICADO
ESTRUTURA DO TETO . :	SEM AVARIAS APARENTES (ÁREA VISÍVEL)
FOLHA DO TETO . :	SEM AVARIAS APARENTES (ÁREA VISÍVEL)

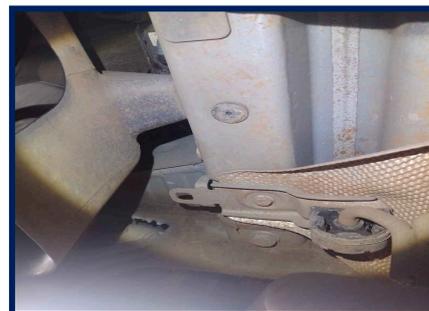
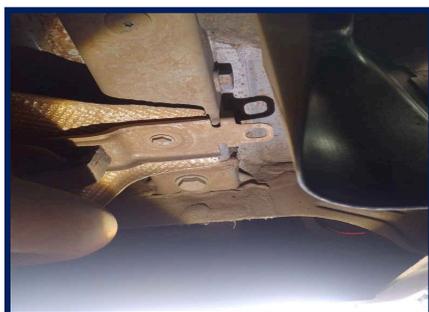
LONGARINA TRASEI. ESQ. :	SEM AVARIAS APARENTES
LONGARINA TRASEI. DIR. :	SEM AVARIAS APARENTES
CAIXA DE RODA TRASEI. ESQ. :	SEM AVARIAS APARENTES
CAIXA DE RODA TRASEI. DIR. :	SEM AVARIAS APARENTES
PAINEL TRASEIRO . :	SEM AVARIAS APARENTES
CONDIÇÕES DA CAÇAMBA (COMPART. DE CARGA) . :	NÃO APLICADO
PAINEL TRAS. DA CABINE (SEPARAÇÃO CAÇAMBA):	NÃO APLICADO
