NOVO GOL 1.0 TRACK

APROVADO

DADOS GERAIS DO VEÍCULO

NO. LAUDO:	3953377
DATA DE VISTORIA:	12/08/2024 09:08:13
MARCA:	VOLKSWAGEN
MODELO:	VW/NOVO GOL 1.0 TRACK
COR:	VERMELHA
ANO FABRICAÇÃO:	2013
ANO MODELO:	2014
PLACA:	MLT8226
RENAVAM:	00589399004
KM:	161597
COMBUSTÍVEL:	FLEX
UNIDADE:	CHAPECO
CLIENTE:	GRUPO BMZ

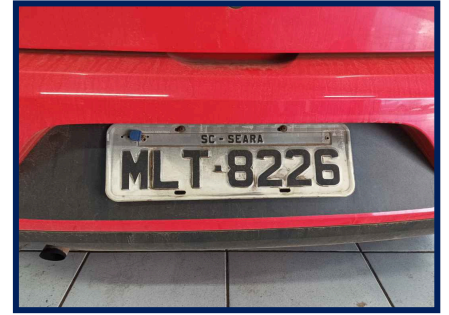
Placa

PLACA DENTROS DOS PADRÕES

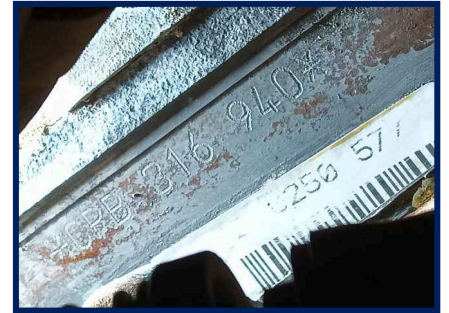
Motor

DENTRO DOS PADRÕES HABITUAIS DO FABRICANTE

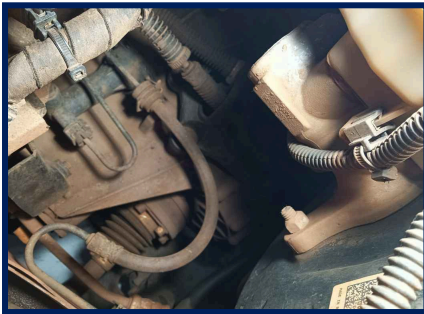
Câmbio

DENTRO DOS PADRÕES HABITUAIS DO FABRICANTE

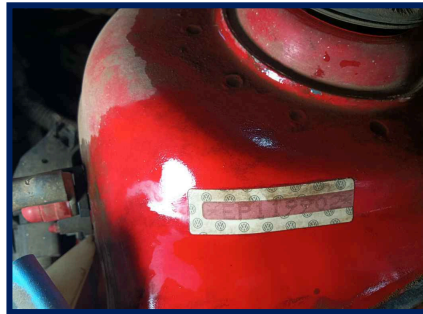
Etiqueta ETA Motor

ETA MOTOR : ETA DENTRO DOS PADRÕES / NUMERAÇÃO COINCIDE COM O CHASSI

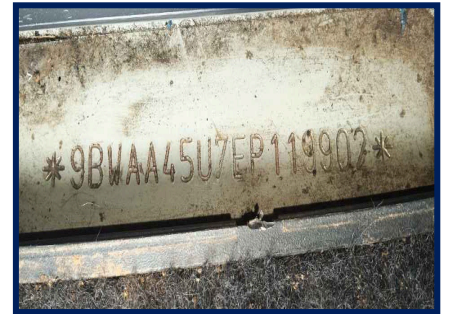
Chassi

NUMERAÇÃO IDENTIFICADORA : DENTRO DOS PADRÕES HABITUAIS DO FABRICANTE

CHAPA SUPORTE : REGIÃO ÍNTEGRA

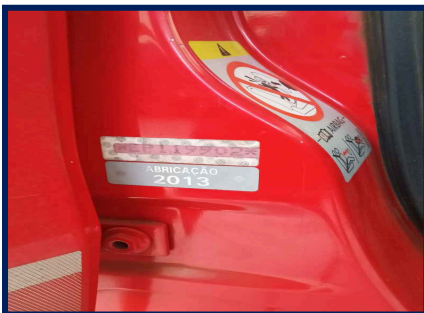
Foto eta coluna

ETA BATENTE DA PORTA : ETA DENTRO DOS PADRÕES / NUMERAÇÃO COINCIDE COM O CHASSI

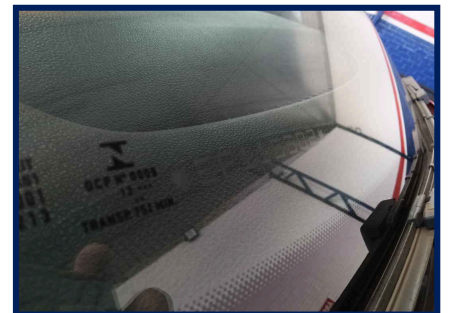
Gravação do vidro

PARABRISA :	GRAVAÇÃO ORIGINAL / COINCIDE COM O CHASSI
PORTA DIANTE. ESQ. :	GRAVAÇÃO ORIGINAL / COINCIDE COM O CHASSI
PORTA TRAS. ESQ / LAT TRAS. ESQ. :	GRAVAÇÃO ORIGINAL / COINCIDE COM O CHASSI
VIGIA TRASEIRO. :	GRAVAÇÃO ORIGINAL / COINCIDE COM O CHASSI
PORTA TRAS. DIR / LAT TRAS. DIR. :	GRAVAÇÃO ORIGINAL / COINCIDE COM O CHASSI
PORTA DIANTE. DIR. :	GRAVAÇÃO ORIGINAL / COINCIDE COM O CHASSI

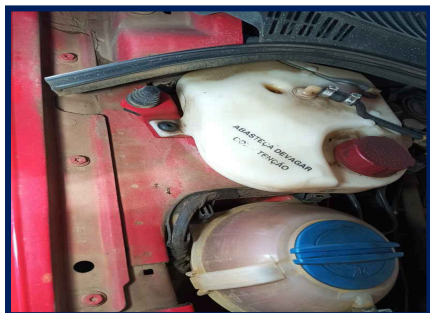
Torre amort diant/direita

LONGARINA DIANTEI. ESQ. :	SEM AVARIAS APARENTES
LONGARINA DIANTEI. DIR. :	SEM AVARIAS APARENTES
TORRE DO AMORTECEDOR DIANTEI. ESQ. :	SEM AVARIAS APARENTES
TORRE DO AMORTECEDOR DIANTEI. DIR. :	SEM AVARIAS APARENTES
PAINEL CORTA FOGO . :	SEM AVARIAS APARENTES
PAINEL DIANT. INF./SUP. OU ALMA DO PARACHOQUE:	SEM AVARIAS APARENTES
CRASHBOX (PARAFUSADO) . :	SEM AVARIAS APARENTES
CRASHBOX/QUADRO DO RADIADOR (SOLDADO) . :	SEM AVARIAS APARENTES
PARALAMA INT. DIANTEI. DIR. :	SEM AVARIAS APARENTES
PARALAMA INT. DIANTEI. ESQ. :	SEM AVARIAS APARENTES

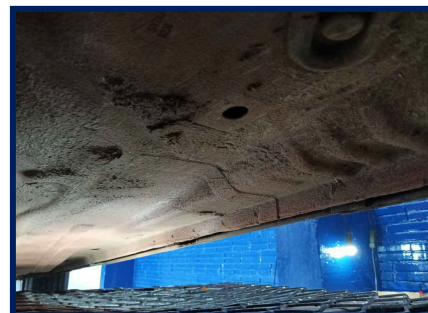
Caixa De Ar Esq

FOLHA LAT. TRASEI. DIR. :	SEM AVARIAS APARENTES
FOLHA LAT. TRASEI. ESQ. :	SEM AVARIAS APARENTES
CAIXA DE AR DIREITA . :	SEM AVARIAS APARENTES
CAIXA DE AR ESQUERDA . :	SEM AVARIAS APARENTES
COLUNA ESQ. (A) . :	SEM AVARIAS APARENTES
COLUNA ESQ. (B) . :	SEM AVARIAS APARENTES
COLUNA ESQ. (C) . :	SEM AVARIAS APARENTES
COLUNA DIR. (A) . :	SEM AVARIAS APARENTES
COLUNA DIR. (B) . :	SEM AVARIAS APARENTES
COLUNA DIR. (C) . :	SEM AVARIAS APARENTES

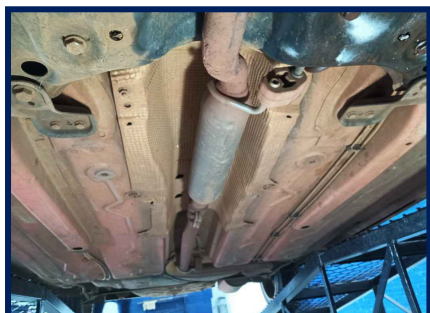
Assoalho Central

ASSOALHO DO MONOBLOCO (HABITÁCULO, ÁREA VISÍVEL) . :	SEM AVARIAS APARENTES (ÁREA VISÍVEL)
ASSOALHO DO PORTAMALAS / CAÇAMBA . :	SEM AVARIAS APARENTES (ÁREA VISÍVEL)
CAIXA DE ESTEPE(DIVISÃO ASSOALHO DO PORTAMALAS):	SEM AVARIAS APARENTES
ALONGAMENTO DE CHASSI (PESADOS) . :	SEM ALONGAMENTO
ESTRUTURA DO TETO . :	SEM AVARIAS APARENTES (ÁREA VISÍVEL)
FOLHA DO TETO . :	SEM AVARIAS APARENTES (ÁREA VISÍVEL)

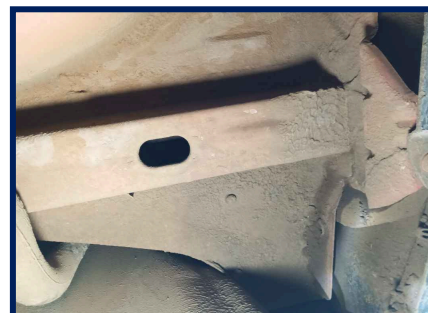
Longarina traseira/esquerda

LONGARINA TRASEI. ESQ. :	SEM AVARIAS APARENTES
LONGARINA TRASEI. DIR. :	SEM AVARIAS APARENTES
CAIXA DE RODA TRASEI. ESQ. :	SEM AVARIAS APARENTES
CAIXA DE RODA TRASEI. DIR. :	SEM AVARIAS APARENTES
PAINEL TRASEIRO . :	SEM AVARIAS APARENTES
CONDIÇÕES DA CAÇAMBA (COMPART. DE CARGA) . :	NÃO APLICADO
PAINEL TRAS. DA CABINE (SEPARAÇÃO CAÇAMBA):	NÃO APLICADO
