### DADOS DO VEÍCULO

<b>Nº LAUDO:</b> 659774	<b>QUILOMETRAGEM:</b> 86380 KM
<b>Nº CHASSI:</b> 9BFZF54P9D8406429	<b>COR:</b> VERMELHA
<b>Nº MOTOR:</b> QF9AD8406429	<b>COMBUSTIVEL:</b> ALCOOL/GASOLINA
<b>PLACA:</b> PAOTA4A79	<b>ANO FABRICAÇÃO:</b> 2012
<b>MARCA:</b> FORD	<b>ANO MODELO:</b> 2013
<b>MODELO:</b> FIESTASEDAN1.6FLEX	<b>SITUAÇÃO CHASSI:</b> EM CIRCULAÇÃO

### PARECER FINAL

**CONFORME COM OBSERVAÇÃO**

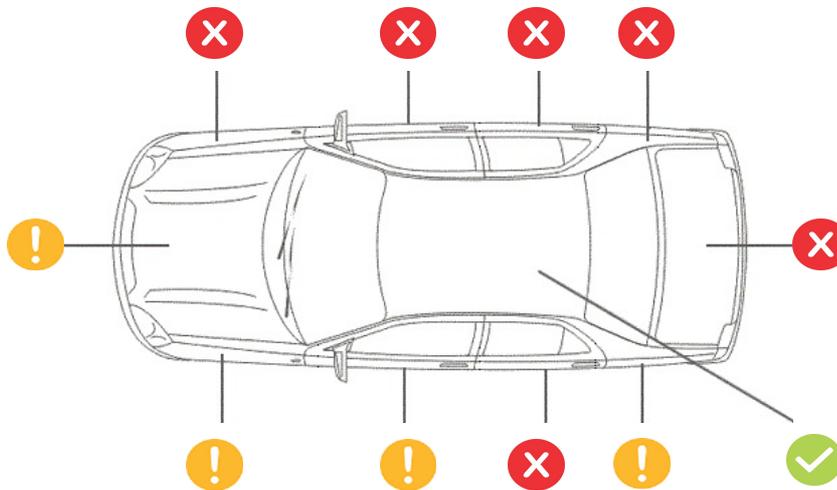
### TESTE DE ESPESSURA DE PINTURA - COMPONENTES EXTERNOS

MAIS DO QUE 50% DAS PEÇAS EM AMARELO OU VERMELHO
