## Vistoria Completa

### Informações do Cliente e do Veículo

Nome: Lucas Carvalho  
Veículo: TROLLER/T4 XLT 3.2  
Modelo: TROLLER/T4 XLT 3.2  
Placa: QPG8319  
Km: 39.952  
Nº do Laudo: 220810453  
Data da Vistoria: 01/08/2022

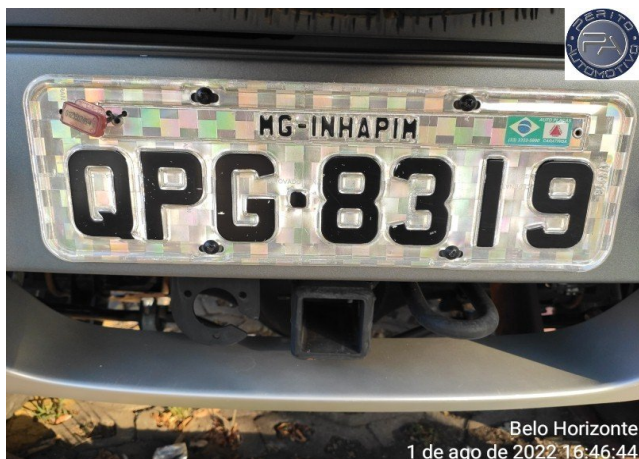
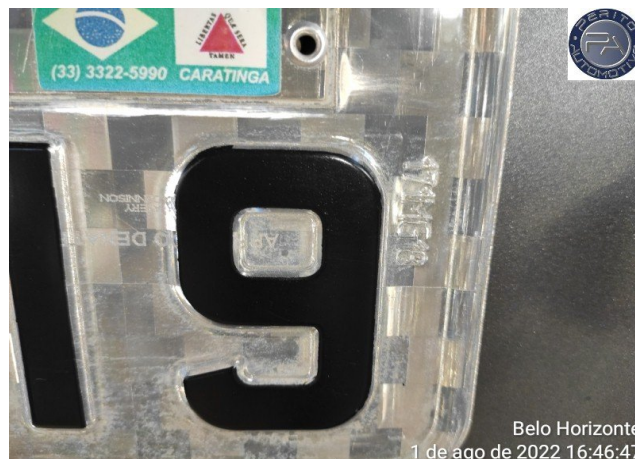
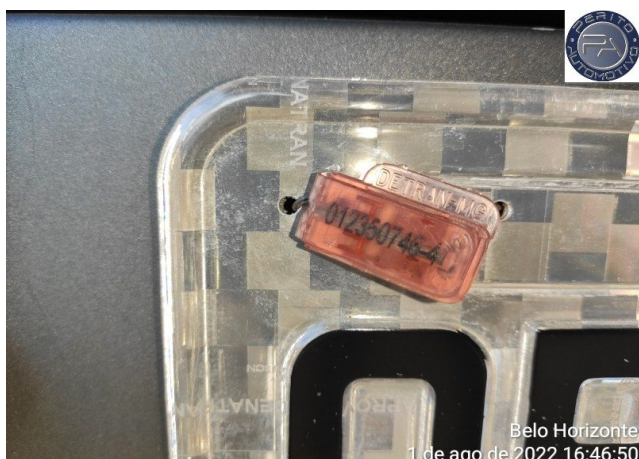
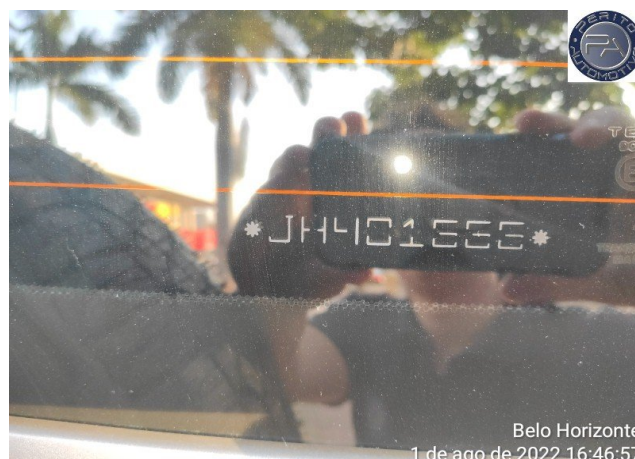
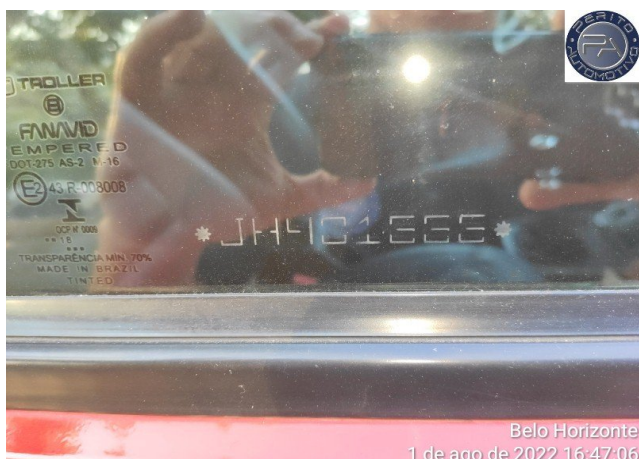
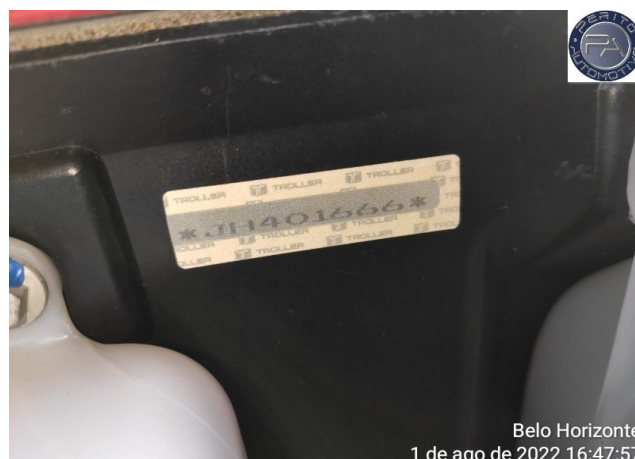
## Registro Fotográfico das Identificações do Veículo

| CHASSI - A numeração está em conformidade e nos padrões do fabricante? | ✓ | Ok |
| MOTOR- A numeração está em conformidade e nos padrões do fabricante? | ✓ | Ok |
| ETIQUETAS ETA - Estão em conformidade e nos padrões do fabricante? | ✓ | Ok |
| GRAVAÇÃO DE CHASSI NOS VIDROS- Estão em conformidade e nos padrões? | ✓ | Ok |
| LACRE DE PLACA - Está em conformidade e com numeração do Detran? O | ✓ | Ok |
