## SITUAÇÃO GERAL

## APRESENTAÇÃO

## DADOS GERAIS DO VEÍCULO

NO. LAUDO:	3986927
DATA DE VISTORIA:	22/08/2024 16:58:33
MARCA:	FIAT
MODELO:	FIAT/UNO ECONOMY
COR:	PRETA
ANO FABRICAÇÃO:	2011
ANO MODELO:	2012
PLACA:	AUV8F61
RENAVAM:	00409495883
KM:	120022
COMBUSTÍVEL:	FLEX
UNIDADE:	CAMPINAS 3
CLIENTE:	GRUPO BMZ

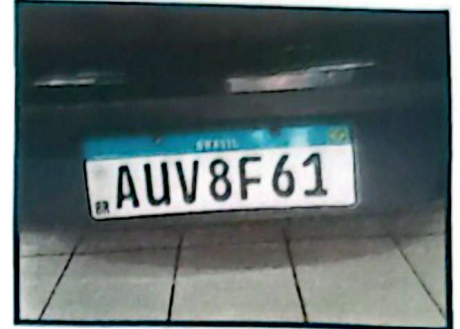
Placa

PLACA DENTROS DOS PADRÕES

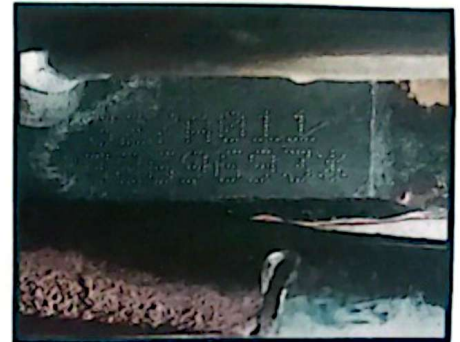
Motor

NO. MOTOR NA BIN: 327A0113869693  
 NO. MOTOR NO VEÍCULO: 327A0113869693  
 NO. MOTOR NO DOCUMENTO: 327A0113869693

DENTRO DOS PADRÕES HABITUAIS DO FABRICANTE  
 É A MESMA QUE CONSTA NA BIN OU CRLV

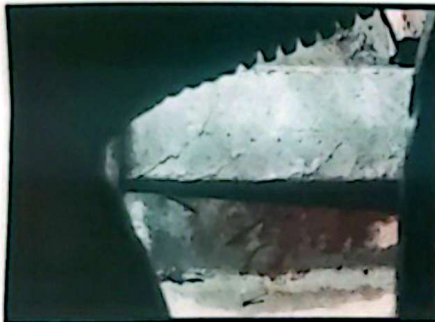
Câmbio

NO. CÂMBIO NA BIN: -  
 NO. CÂMBIO NO VEÍCULO: 31444

DENTRO DOS PADRÕES HABITUAIS DO FABRICANTE  
 NÃO POSSUI CADASTRO NA BIN

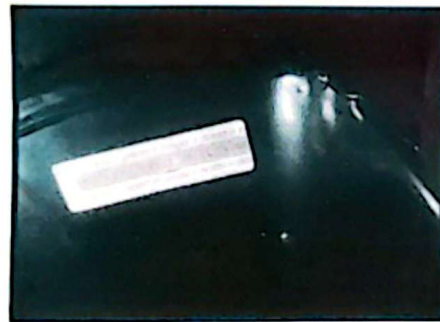
Etiqueta ETA Motor

ETA MOTOR : ETA DENTRO DOS PADRÕES / NUMERAÇÃO COINCIDE COM O CHASSI  
 ETA BATENTE DA PORTA : ETA DENTRO DOS PADRÕES / NUMERAÇÃO COINCIDE COM O CHASSI  
 ETA ASSOALHO : ETA DENTRO DOS PADRÕES / NUMERAÇÃO COINCIDE COM O CHASSI  
 PLAQUETA ANO FABRICAÇÃO : PLAQUETA OK (NACIONAIS E IMPORT. APÓS 1999)

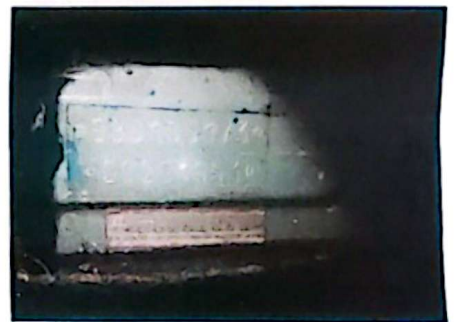
Chassi

NO. CHASSI NA BIN: 9BD195173C0261653  
 NO. CHASSI NO VEÍCULO: 9BD195173C0261653  
 NO. CHASSI NO DOCUMENTO: 9BD195173C0261653

NUMERAÇÃO IDENTIFICADORA : DENTRO DOS PADRÕES HABITUAIS DO FABRICANTE  
 CHAPA SUPORTE : REGIÃO INTEGRA

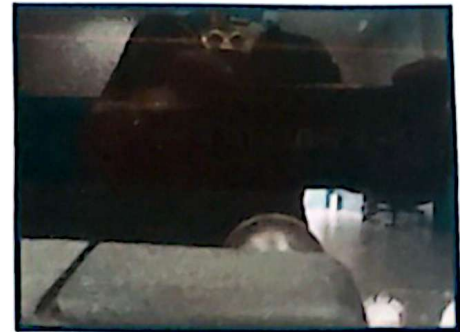
Gravação do vidro

PARABRISA : GRAVAÇÃO ORIGINAL / COINCIDE COM O CHASSI  
 PORTA DIANTE. ESQ. : GRAVAÇÃO ORIGINAL / COINCIDE COM O CHASSI  
 PORTA TRAS. ESQ / LAT TRAS. ESQ. : GRAVAÇÃO ORIGINAL / COINCIDE COM O CHASSI

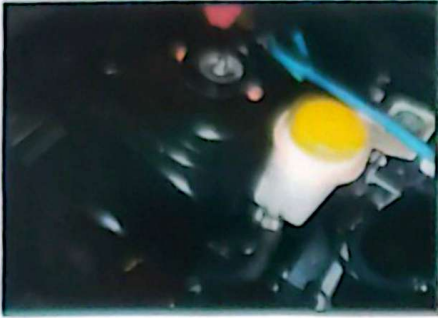
Torre amort diant/direita

LONGARINA DIANTEI. ESQ. :	SEM AVARIAS APARENTES
LONGARINA DIANTEI. DIR. :	SEM AVARIAS APARENTES
TORRE DO AMORTECEDOR DIANTEI. ESQ. :	SEM AVARIAS APARENTES
TORRE DO AMORTECEDOR DIANTEI. DIR. :	SEM AVARIAS APARENTES
PAINEL CORTA FOGO. :	SEM AVARIAS APARENTES
PAINEL DIANT. INF./SUP. OU ALMA DO PARACHOQUE:	SEM AVARIAS APARENTES
CRASHBOX (PARAFUSADO) . :	SEM AVARIAS APARENTES
CRASHBOX/QUADRO DO RADIADOR (SOLDADO) . :	SEM AVARIAS APARENTES
PARALAMA INT. DIANTEI. DIR. :	SEM AVARIAS APARENTES
PARALAMA INT. DIANTEI. ESQ. :	SEM AVARIAS APARENTES

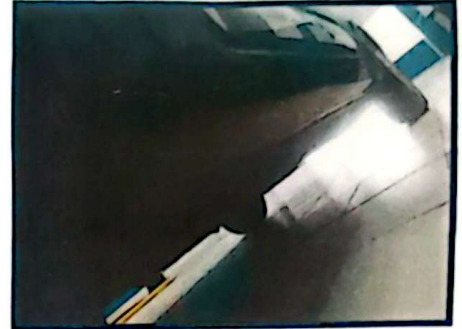
Caixa De Ar Esq

FOLHA LAT. TRASEI. DIR. :	SEM AVARIAS APARENTES
FOLHA LAT. TRASEI. ESQ. :	SEM AVARIAS APARENTES
CAIXA DE AR DIREITA. :	SEM AVARIAS APARENTES
CAIXA DE AR ESQUERDA. :	SEM AVARIAS APARENTES
COLUNA ESQ. (A) . :	SEM AVARIAS APARENTES
COLUNA ESQ. (B) . :	SEM AVARIAS APARENTES
COLUNA ESQ. (C) . :	SEM AVARIAS APARENTES
COLUNA DIR. (A) . :	SEM AVARIAS APARENTES
COLUNA DIR. (B) . :	SEM AVARIAS APARENTES
COLUNA DIR. (C) . :	SEM AVARIAS APARENTES

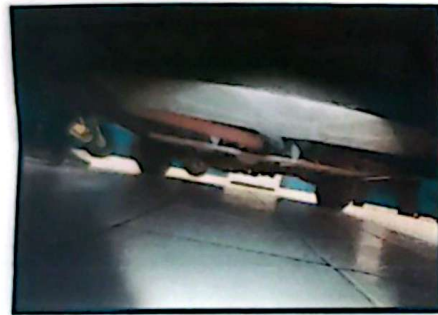
Assoalho Central

ASSOALHO DO MONOBLOCO (HABITÁCULO, ÁREA VISÍVEL) . :	SEM AVARIAS APARENTES (ÁREA VISÍVEL)
ASSOALHO DO PORTAMALAS / CAÇAMBA. :	SEM AVARIAS APARENTES (ÁREA VISÍVEL)
CAIXA DE ESTEPE(DIVISÃO ASSOALHO DO PORTAMALAS):	SEM AVARIAS APARENTES
ALONGAMENTO DE CHASSI (PESADOS) . :	NÃO APLICADO
ESTRUTURA DO TETO. :	SEM AVARIAS APARENTES (ÁREA VISÍVEL)
FOLHA DO TETO. :	SEM AVARIAS APARENTES (ÁREA VISÍVEL)

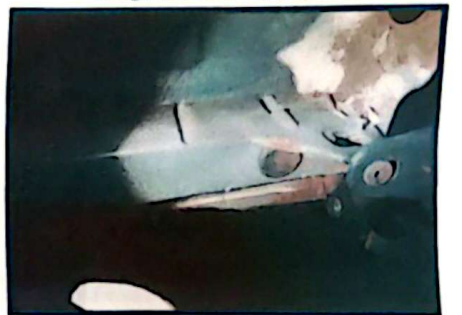
Longarina traseira/esquerda

LONGARINA TRASEI. ESQ. :	SEM AVARIAS APARENTES
LONGARINA TRASEI. DIR. :	SEM AVARIAS APARENTES
CAIXA DE RODA TRASEI. ESQ. :	SEM AVARIAS APARENTES
CAIXA DE RODA TRASEI. DIR. :	SEM AVARIAS APARENTES
PAINEL TRASEIRO. :	SEM AVARIAS APARENTES
CONDIÇÕES DA CAÇAMBA (COMPART. DE CARGA) . :	NÃO APLICADO
PAINEL TRAS. DA CABINE (SEPARAÇÃO CAÇAMBA):	NÃO APLICADO
