SITUAÇÃO GERAL

APROVADO

NO. LAUDO:	3973107
DATA DE VISTORIA:	19/08/2024 12:28:50
MARCA:	MMC
MODELO:	LANCER
COR:	PRETA
ANO FABRICAÇÃO:	2013
ANO MODELO:	2014
PLACA:	JCB4E66
RENAVAM:	00559457383
KM:	145686
COMBUSTÍVEL:	GASOLINA
UNIDADE:	PORTO ALEGRE - PETROPOLIS
CLIENTE:	GRUPO BMZ

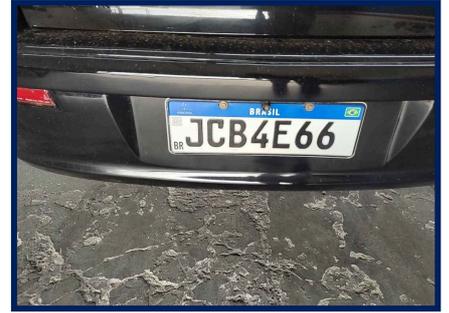
Placa

PLACA DENTROS DOS PADRÕES

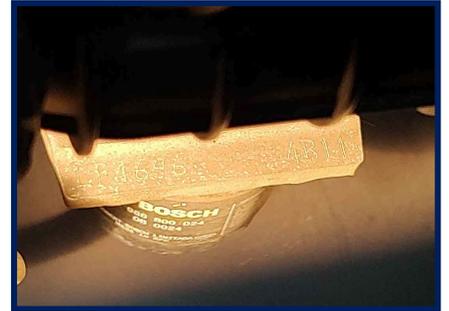
Motor

NO. MOTOR NO VEÍCULO: LP46964B11

DENTRO DOS PADRÕES HABITUAIS DO FABRICANTE

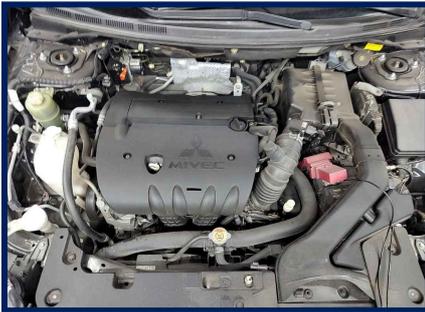
Câmbio

NÃO POSSUI CADASTRO NA BIN

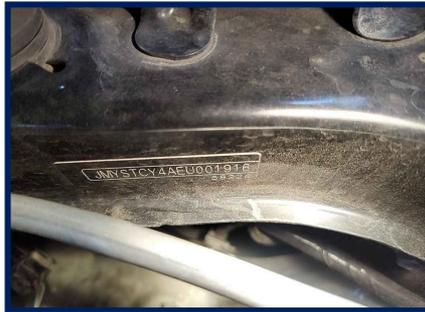
Etiqueta ETA Motor

ETA MOTOR :	ETA DENTRO DOS PADRÕES / NUMERAÇÃO COINCIDE COM O CHASSI
ETA BATENTE DA PORTA :	ETA DENTRO DOS PADRÕES / NUMERAÇÃO COINCIDE COM O CHASSI
ETA ASSOALHO :	NÃO OBRIGATÓRIO
PLAQUETA ANO FABRICAÇÃO :	PLAQUETA OK (NACIONAIS E IMPORT. APÓS 1999)

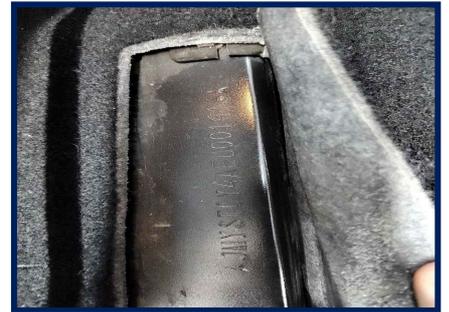
Chassi

NUMERAÇÃO IDENTIFICADORA : DENTRO DOS PADRÕES HABITUAIS DO FABRICANTE

CHAPA SUPORTE : REGIÃO ÍNTEGRA

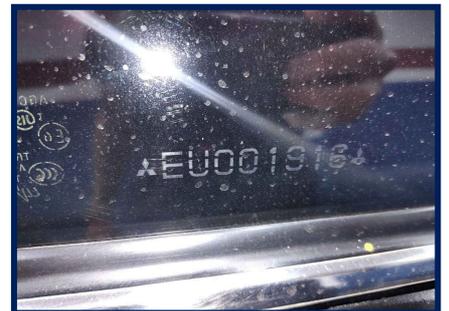
Gravação do vidro

PARABRISA :	GRAVAÇÃO ORIGINAL / COINCIDE COM O CHASSI
PORTA DIANTE. ESQ. :	GRAVAÇÃO ORIGINAL / COINCIDE COM O CHASSI
PORTA TRAS. ESQ / LAT TRAS. ESQ. :	GRAVAÇÃO ORIGINAL / COINCIDE COM O CHASSI
VIGIA TRASEIRO. :	GRAVAÇÃO ORIGINAL / COINCIDE COM O CHASSI
PORTA TRAS. DIR / LAT TRAS. DIR. :	GRAVAÇÃO ORIGINAL / COINCIDE COM O CHASSI
PORTA DIANTE. DIR. :	GRAVAÇÃO ORIGINAL / COINCIDE COM O CHASSI

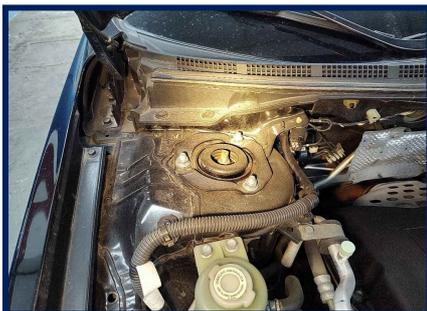
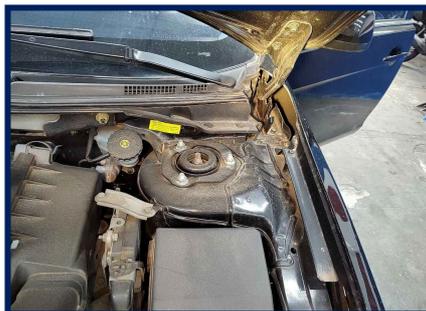
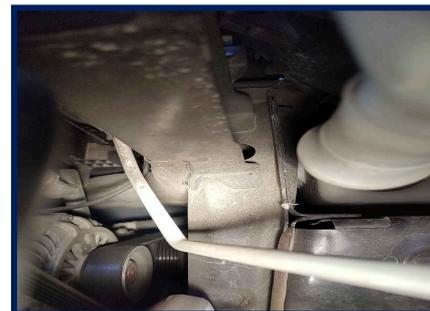
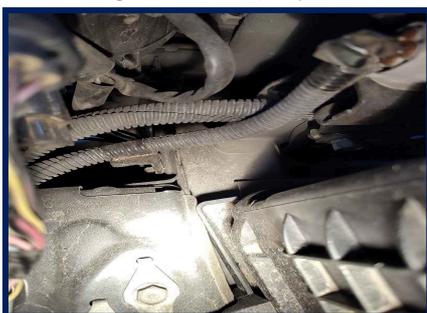
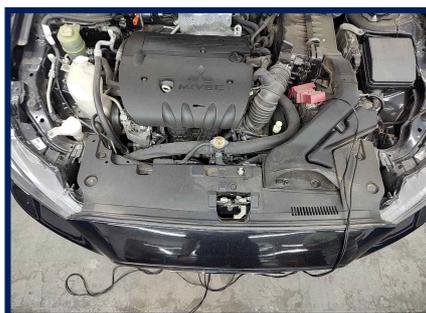
LONGARINA DIANTEI. ESQ. :	SEM AVARIAS APARENTES
LONGARINA DIANTEI. DIR. :	SEM AVARIAS APARENTES
TORRE DO AMORTECEDOR DIANTEI. ESQ. :	SEM AVARIAS APARENTES
TORRE DO AMORTECEDOR DIANTEI. DIR. :	SEM AVARIAS APARENTES
PAINEL CORTA FOGO . :	SEM AVARIAS APARENTES
PAINEL DIANT. INF./SUP. OU ALMA DO PARACHOQUE:	SEM AVARIAS APARENTES
CRASHBOX (PARAFUSADO) . :	NÃO APLICADO
CRASHBOX/QUADRO DO RADIADOR (SOLDADO) . :	SEM AVARIAS APARENTES
PARALAMA INT. DIANTEI. DIR. :	SEM AVARIAS APARENTES
PARALAMA INT. DIANTEI. ESQ. :	SEM AVARIAS APARENTES

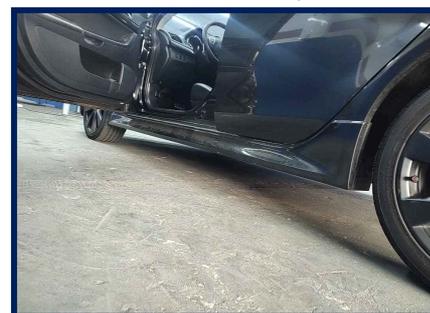
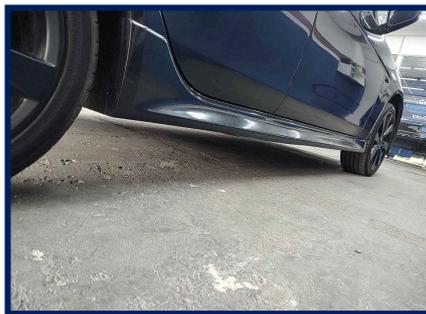
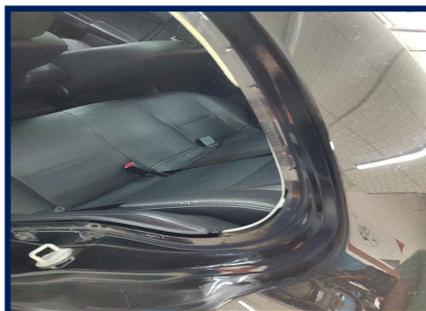
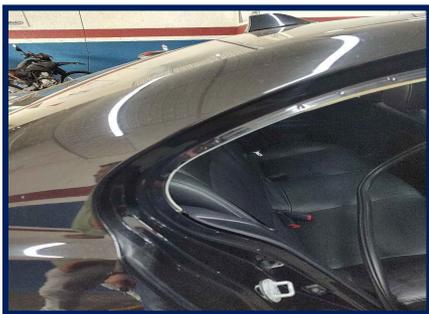
FOLHA LAT. TRASEI. DIR. :	SEM AVARIAS APARENTES
FOLHA LAT. TRASEI. ESQ. :	SEM AVARIAS APARENTES
CAIXA DE AR DIREITA . :	SEM AVARIAS APARENTES
CAIXA DE AR ESQUERDA . :	SEM AVARIAS APARENTES
COLUNA ESQ. (A) . :	SEM AVARIAS APARENTES
COLUNA ESQ. (B) . :	SEM AVARIAS APARENTES

COLUNA ESQ. (C) . :	SEM AVARIAS APARENTES
COLUNA DIR. (A) . :	SEM AVARIAS APARENTES
COLUNA DIR. (B) . :	SEM AVARIAS APARENTES
COLUNA DIR. (C) . :	SEM AVARIAS APARENTES

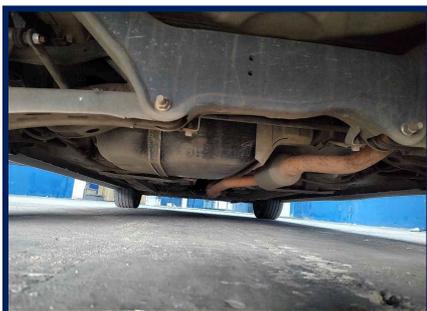
Assoalho Central

ASSOALHO DO MONOBLOCO (HABITÁCULO, ÁREA VISÍVEL) . :	SEM AVARIAS APARENTES (ÁREA VISÍVEL)
ASSOALHO DO PORTAMALAS / CAÇAMBA . :	SEM AVARIAS APARENTES (ÁREA VISÍVEL)
CAIXA DE ESTEPE(DIVISÃO ASSOALHO DO PORTAMALAS):	SEM AVARIAS APARENTES
ALONGAMENTO DE CHASSI (PESADOS) . :	NÃO APLICADO
ESTRUTURA DO TETO . :	SEM AVARIAS APARENTES (ÁREA VISÍVEL)
FOLHA DO TETO . :	SEM AVARIAS APARENTES (ÁREA VISÍVEL)

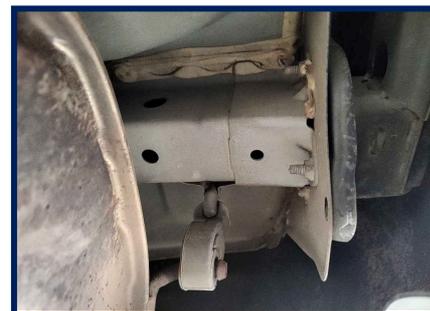
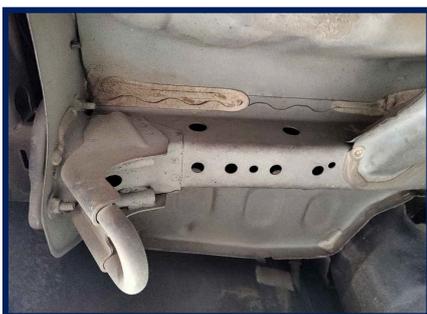
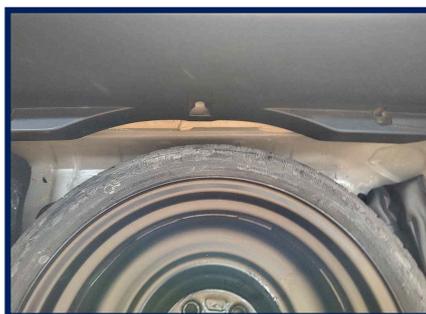
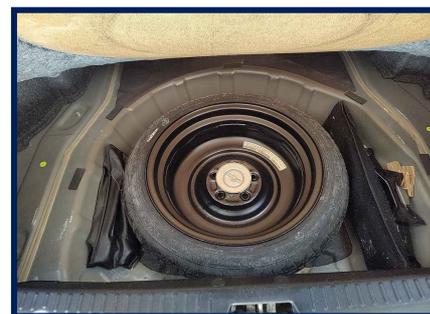
LONGARINA TRASEI. ESQ. :	SEM AVARIAS APARENTES
LONGARINA TRASEI. DIR. :	SEM AVARIAS APARENTES
CAIXA DE RODA TRASEI. ESQ. :	SEM AVARIAS APARENTES
CAIXA DE RODA TRASEI. DIR. :	SEM AVARIAS APARENTES
PAINEL TRASEIRO . :	SEM AVARIAS APARENTES
CONDIÇÕES DA CAÇAMBA (COMPART. DE CARGA) . :	NÃO APLICADO
PAINEL TRAS. DA CABINE (SEPARAÇÃO CAÇAMBA):	NÃO APLICADO
