DADOS DO VEÍCULO

Nº LAUDO: 836533	QUILOMETRAGEM: 151441 KM
Nº CHASSI: 9BWD445U2FT019759	COR: BRANCA
Nº MOTOR: CPB385027	COMBUSTIVEL: ALCOOL/GASOLINA
PLACA: SP FUX1F00	ANO FABRICAÇÃO: 2014
MARCA: VW	ANO MODELO: 2015
MODELO: VOYAGE CITY MA	SITUAÇÃO CHASSI: CIRCULACAO

PARECER FINAL

NÃO CONFORME

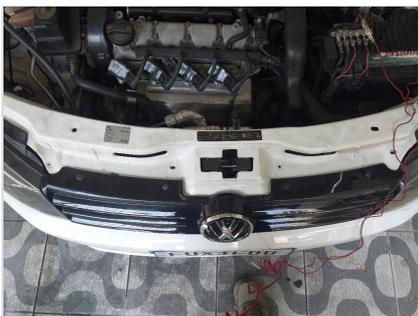
ESTRUTURA	ESTRUTURA - PARTE DIANTEIRA
ESTRUTURA - PARTE DIANTEIRA	
PAINEL DIANTEIRO	REPARADO
TORRE DO AMORTECEDOR DIREITA	REPARADO
TORRE DO AMORTECEDOR ESQUERDA	OK
LONGARINADIREITA	AMASSADO
CAIXADE RODADIANTEIRADIREITA	OK
LONGARINAESQUERDA	AMASSADO
CAIXADE RODADIANTEIRAESQUERDA	OK
ALMADO PARA-CHOQUE	OK
PAINEL CORTA-FOGO	OK
OBSERVAÇÃO	
ESTRUTURA DO LADO ESQUERDO	
COLUNADIANTEIRA	OK
COLUNACENTRAL	OK
COLUNATRASEIRA	OK
CAIXADE AR	OK
OBSERVAÇÃO	
ESTRUTURA - PARTE TRASEIRA	
PAINEL TRASEIRO	OK
CAIXADO ESTEPE	OK
LONGARINATRASEIRAESQUERDA	OK
CAIXADE RODATRASEIRAESQUERDA	OK
LONGARINATRASEIRADIREITA	OK
CAIXADE RODATRASEIRADIREITA	OK
OBSERVAÇÃO	
ESTRUTURA DO LADO DIREITO	
COLUNADIANTEIRA	OK
COLUNATRASEIRA	OK
COLUNACENTRAL	OK
CAIXADE AR	AMASSADO
OBSERVAÇÃO	
TETO	
TETO	OK
ASSOALHO	
ASSOALHO DO PORTAMALAS	OK
ASSOALHO CENTRAL	OK
