Número: 195730 Data: 31/10/22 Página: 1 de 7
 Conferente: saymon santana almeida
 Vistoriador: Raphael Luis da Gama lima

Perícia Cautelar Completa

Marca/Modelo: FORD KA SE 1.0 HA C	Combustível: ALCOOL/GASOLINA	Placa: QUZ4672	Data Emissão CRLV: 31/10/22
Kilometragem: NC	Renavam: 1209112016	Data Emissão CRV: 16/10/2019	Fabricação/Modelo: 2019 2020

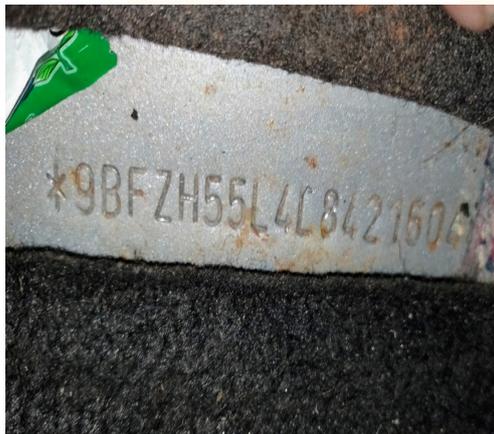
Chassi

ANÁLISE DO CHASSI / CÓDIGO VIN - NO. CHASSI / CÓDIGO VIN: 9BFZH55L4L8421604

APÓS DETIDA ANÁLISE DA GRAVAÇÃO DE IDENTIFICAÇÃO DO CHASSI DO VEÍCULO EXAMINADO, UTILIZANDO-S PROCEDIMENTOS E EQUIPAMENTOS ADEQUADOS, PODE-SE AFIRMAR QUE ESTA IDENTIFICAÇÃO ENCONTRAVA

ÍNTEGRA, SEM VESTÍGIOS APARENTES DE ADULTERAÇÃO.

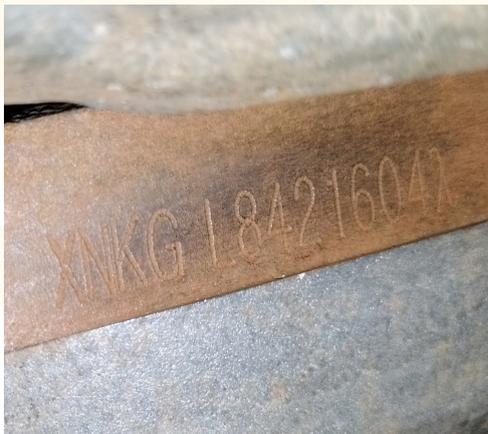
Motor

ANÁLISE DA GRAVAÇÃO DE IDENTIFICAÇÃO DO MOTOR - NO. DO MOTOR: XNKGL8421604
 CONFRONTANDO-SE AS CARACTERÍSTICAS APARENTES DA GRAVAÇÃO DE IDENTIFICAÇÃO DO MOTOR CONTIDO NO VEÍCULO EXAMINADO COM OS PADRÕES NORMALMENTE APRESENTADOS PELO FABRICANTE, BEM COMO DA RESPECTIVA SUPERFÍCIE DE GRAVAÇÃO, PODE-SE AFIRMAR QUE ESTA IDENTIFICAÇÃO ENCONTRAVA-SE:
 SEM VESTÍGIOS APARENTES DE ADULTERAÇÃO.

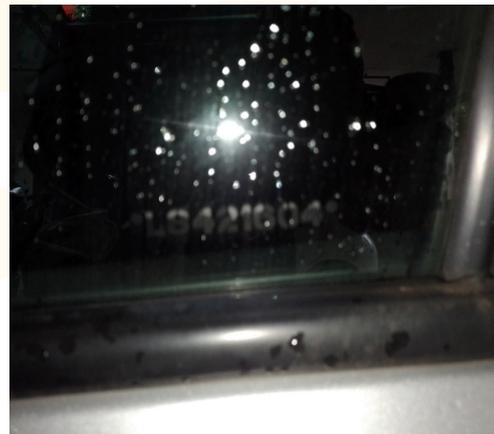
Padrão Vidro

Parabrisa: COM A GRAVAÇÃO DE IDENTIFICAÇÃO ORIGINAL.	Dianteiro esquerdo: COM A GRAVAÇÃO DE IDENTIFICAÇÃO ORIGINAL.
Traseiro esquerdo: COM A GRAVAÇÃO DE IDENTIFICAÇÃO ORIGINAL.	Vidro traseiro: COM A GRAVAÇÃO DE IDENTIFICAÇÃO ORIGINAL.
Traseiro direito: COM A GRAVAÇÃO DE IDENTIFICAÇÃO ORIGINAL.	Dianteiro direito: COM A GRAVAÇÃO DE IDENTIFICAÇÃO ORIGINAL.

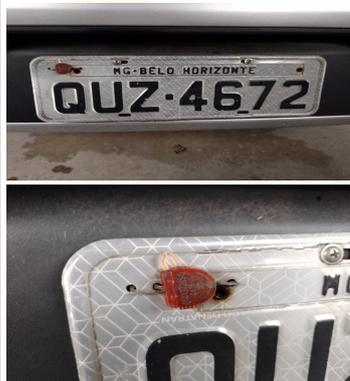
Análise da placa de identificação/tarjeta/lacre

UF de origem do veículo:
MG

Número do lacre:
00

De acordo com os padrões adotados pelo DENATRAN, esta placa encontra-se:
INTEGRA

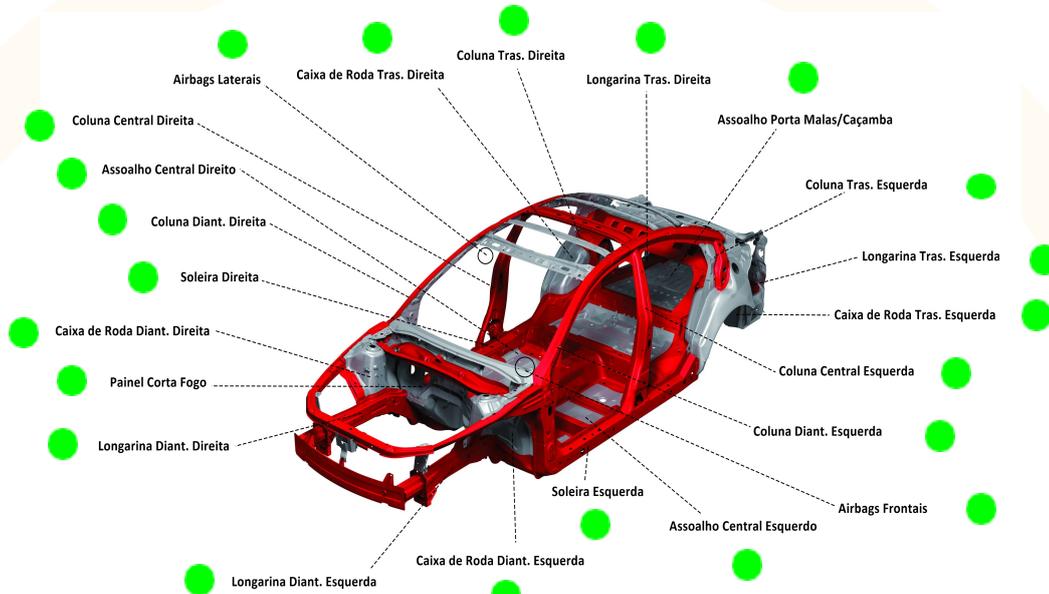
ANÁLISE DOS COMPONENTES ESTRUTURAIS

CONFORME O PREVISTO NOS ANEXOS I À IV DA RESOLUÇÃO 544/2015 DO CONTRAN, ESTE VEÍCULO APRESENTA SUA ESTRUTURA:

ÍNTEGRA, NÃO EXIBINDO REPAROS QUE DENOTEM A OCORRÊNCIA DE EMBATE RELEVANTE.

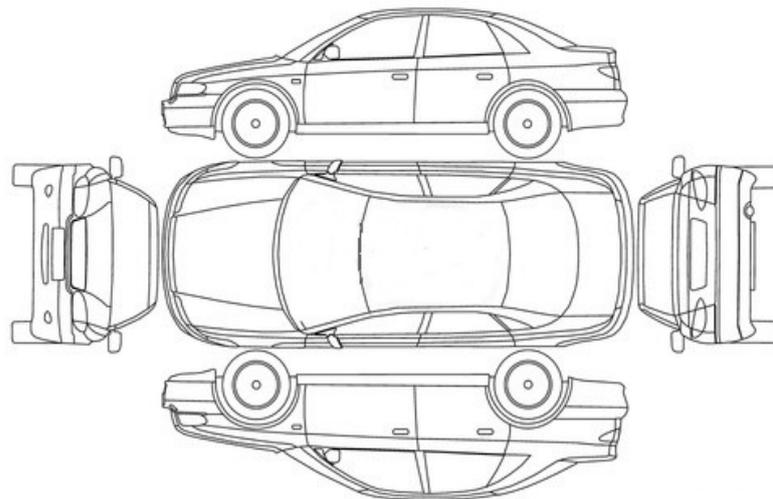
ANÁLISE DAS PEÇAS EXTERNAS E PINTURA

CONFORME O PREVISTO NOS ANEXOS I À IV DA RESOLUÇÃO 544/2015 DO CONTRAN, ESTE VEÍCULO APRESENTA SUAS PEÇAS EXTERNAS:

NÃO VERIFICADO A PEDIDO DO SOLICITANTE.

** Conforme consta no presente laudo, não foi verificado o revestimento de pintura do veículo, circunstância que pode alterar a classificação final **
