DADOS DO VEÍCULO

Nº LAUDO: 851214	QUILOMETRAGEM: 113871 KM
Nº CHASSI: 9BFZH55J6G8324781	COR: VERMELHA
Nº MOTOR: U2KAG8324781	COMBUSTIVEL: ALCOOL/GASOLINA
PLACA: SP GCK6310	ANO FABRICAÇÃO: 2016
MARCA: FORD	ANO MODELO: 2016
MODELO: KASE 1.5 HA	SITUAÇÃO CHASSI: CIRCULACAO

PARECER FINAL

CONFORME COM OBSERVAÇÃO

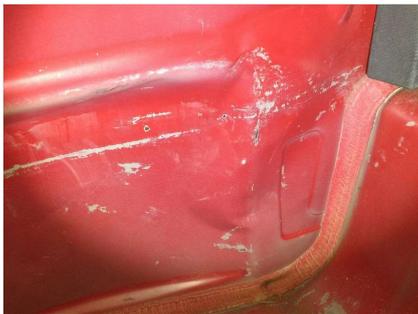
ESTRUTURA	PAINEL TRASEIRO AMASSADO
ESTRUTURA - PARTE DIANTEIRA		
	PAINEL DIANTEIRO	OK
	TORRE DO AMORTECEDOR DIREITA	OK
	TORRE DO AMORTECEDOR ESQUERDA	OK
	LONGARINADIREITA	OK
	CAIXADE RODADIANTEIRADIREITA	OK
	LONGARINAESQUERDA	OK
	CAIXADE RODADIANTEIRAESQUERDA	OK
	ALMADO PARA-CHOQUE	OK
	PAINEL CORTA-FOGO	OK
	OBSERVAÇÃO	
ESTRUTURA DO LADO ESQUERDO		
	COLONADIANTEIRA	OK
	COLUNACENTRAL	OK
	COLUNATRASEIRA	OK
	CAIXADE AR	OK
	OBSERVAÇÃO	
ESTRUTURA - PARTE TRASEIRA		
	PAINEL TRASEIRO	AMASSADO
	CAIXADO ESTEPE	AMASSADO
	LONGARINATRASEIRAESQUERDA	OK
	CAIXADE RODATRASEIRAESQUERDA	OK
	LONGARINATRASEIRADIREITA	OK
	CAIXADE RODATRASEIRADIREITA	OK
	OBSERVAÇÃO	
ESTRUTURA DO LADO DIREITO		
	COLONADIANTEIRA	OK
	COLUNATRASEIRA	OK
	COLUNACENTRAL	OK
	CAIXADE AR	REPARADO
	OBSERVAÇÃO	
TETO		
	TETO	OK
ASSOALHO		
	ASSOALHO DO PORTAMALAS	AMASSADO
	ASSOALHO CENTRAL	OK
