LAUDO DE PERÍCIA CAUTELAR E PROCEDÊNCIA VEICULAR

CRUZE LT NB AT

DATA PERÍCIA:	22/08/2023 16:41:54
TIPO:	LAUDO CAUTELAR
OS:	26995
MARCA:	CHEVROLET
MODELO:	CRUZE LT NB AT
ANO / MODELO:	2016 / 2017
COR:	CINZA
COMBUSTIVEL:	ALCOOL/GASOLINA
CIDADE / UF (BIN):	PORTO ALEGRE / RIO GRANDE DO SUL
CHASSI (BIN):	8AGBB69S0HR112457
MOTOR (BIN):	LEX161550941
CAMBIO (BIN):	Y6091a2314
RENAVAM:	01116739000
PLACA / LACRE:	MERCOSUL

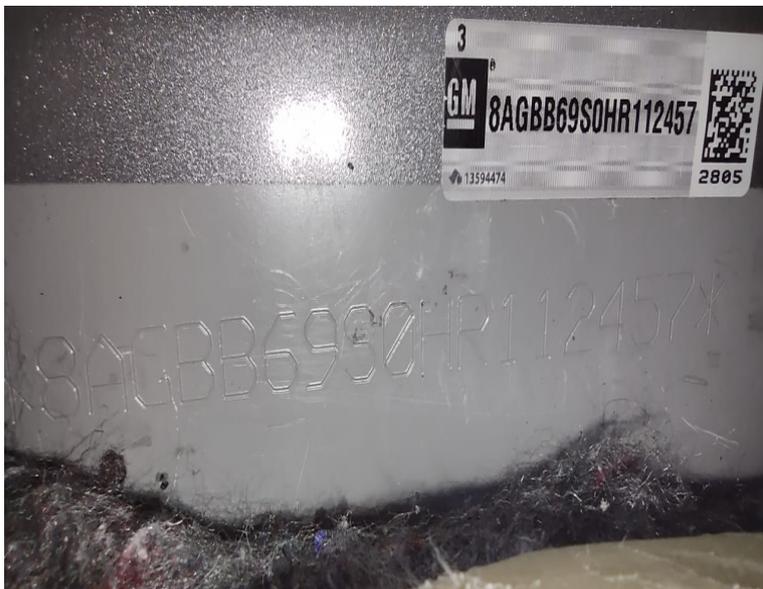
A NUMERAÇÃO IDENTIFICADORA DO CHASSI

GRAVAÇÃO SEM VESTÍGIOS APARENTES DE ADULTERAÇÃO.

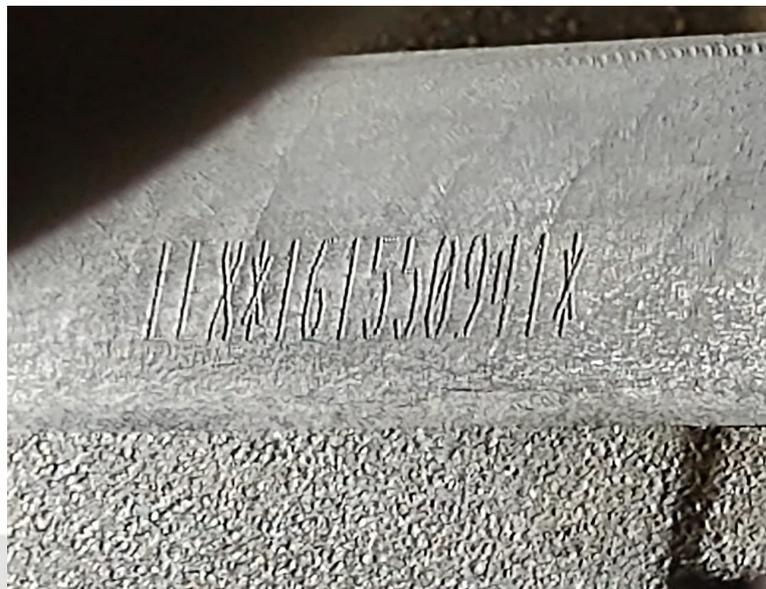
A NUMERAÇÃO IDENTIFICADORA DO MOTOR

GRAVAÇÃO SEM VESTÍGIOS APARENTES DE ADULTERAÇÃO.

NUMERAÇÃO É A MESMA QUE CONSTA REGISTRADA NOS BANCOS DE DADOS DOS ÓRGÃOS COMPETENTES (BIN)

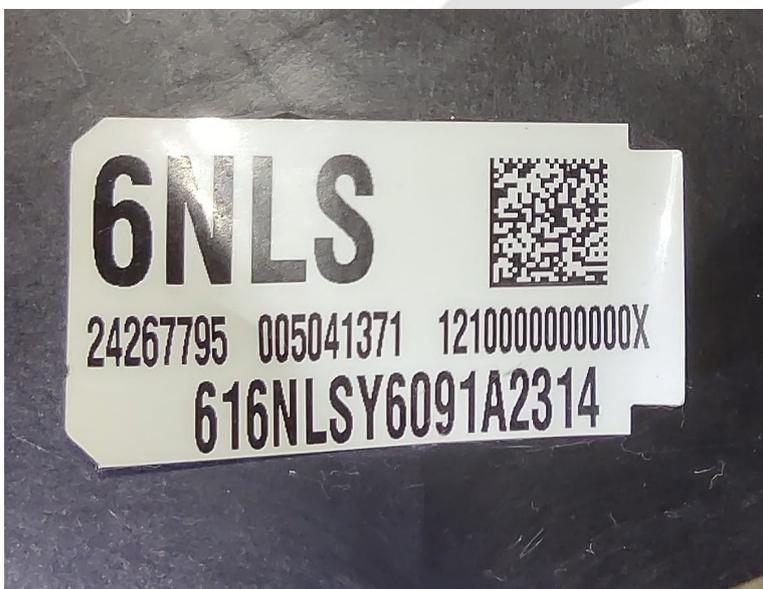
CAMBIO

A NUMERAÇÃO IDENTIFICADORA DO CÂMBIO:

GRAVAÇÃO SEM VESTÍGIOS APARENTES DE ADULTERAÇÃO.

NUMERAÇÃO É A MESMA QUE CONSTA REGISTRADA NOS BANCOS DE DADOS DOS ÓRGÃOS COMPETENTES / BIN
