Nº LAUDO: 845228	QUILOMETRAGEM: 215391 KM
Nº CHASSI: 8AFER13P48J099947	COR: PRETA
Nº MOTOR: C34233540	COMBUSTIVEL: DIESEL
PLACA: PE KKP7A28	ANO FABRICAÇÃO: 2007
MARCA: FORD	ANO MODELO: 2008
MODELO: RANGER XLS 13P	SITUAÇÃO CHASSI: CIRCULACAO

PARECER FINAL

NÃO CONFORME

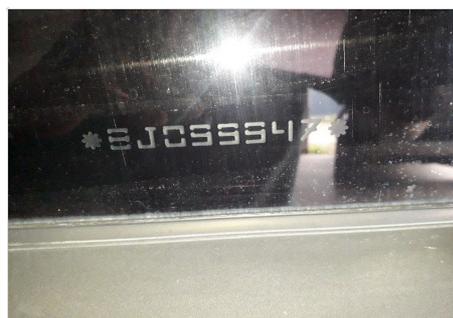
GRAVAÇÃO DOS VIDROS

Observações: VIDRO PARABRISA JÁ FOI TROCADO DATA DE FABRICAÇÃO 04/217 VIDRO DIANTEIRO ESQUERDO DATA DE FABRICAÇÃO 03/2019 SUPORTE DABATERIA COM FERRUGEM ETIQUETA E TALEGIVEL NADA CONSTA PARA HISTÓRICO DE ROUBO E FURTO.

CRLV	NADA CONSTA
	PLACAS	NADA CONSTA
	VIDROS	ANO DE FABRICAÇÃO DOS VIDROS NÃO COINCIDE COM O ANO DE FABRICAÇÃO DO VEICULO, A DATA NÃO CONDIZENTE COM A DO VEÍCULO
	CHASSI	NADA CONSTA
	NR. DO MOTOR	NADA CONSTA
	DATA DE PEÇAS	NADA CONSTA
	ETIQUETA DE IDENTIFICAÇÃO	QTD ETIQUETAS: 2 ETIQUETA DANIFICADA
	CINTO DE SEGURANÇA	NADA CONSTA
	AIRBAG/ABS	INDÍCIOS DE PROBLEMA NO SISTEMA DO ABS (LUZ DE IDENTIFICAÇÃO DO ABS NÃO CONFORME), SUGERIMOS A VERIFICAÇÃO DO SISTEMA EM UMA EMPRESA ESPECIALIZADA.
	QUILOMETRAGEM	NADA CONSTA - KM: 215391

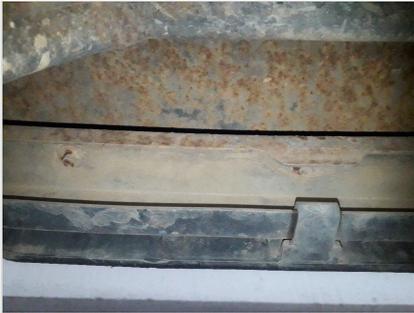
ESTRUTURA	ASSOALHO
ESTRUTURA - PARTE DIANTEIRA		
	PAINEL DIANTEIRO	OK
	TORRE DO AMORTECEDOR DIREITA	OK
	TORRE DO AMORTECEDOR ESQUERDA	OK
	LONGARINADIREITA	OK
	CAIXADE RODADIANTEIRADIREITA	OK
	LONGARINAESQUERDA	OK
	CAIXADE RODADIANTEIRAESQUERDA	OK
	ALMADO PARA-CHOQUE	COM CORROSÃO
	PAINEL CORTA-FOGO	OK
	OBSERVAÇÃO	SUORTE DO RADIADOR COM FERRUGEM
ESTRUTURA DO LADO ESQUERDO		
	COLUNADIANTEIRA	REPARADO
	COLUNACENTRAL	REPARADO
	COLUNATRASEIRA	REPARADO
	CAIXADE AR	REPARADO
	OBSERVAÇÃO	
ESTRUTURA - PARTE TRASEIRA		
	PAINEL TRASEIRO	OK
	CAIXADO ESTEPE	OK
	LONGARINA TRASEIRAESQUERDA	OK
	CAIXADE RODATRASEIRAESQUERDA	OK
	LONGARINA TRASEIRADIREITA	OK
	CAIXADE RODATRASEIRADIREITA	OK
	OBSERVAÇÃO	
ESTRUTURA DO LADO DIREITO		
	COLUNADIANTEIRA	REPARADO
	COLUNATRASEIRA	REPARADO
	COLUNACENTRAL	REPARADO
	CAIXADE AR	REPARADO
	OBSERVAÇÃO	
TETO		
	TETO	REPARADO
ASSOALHO		
	ASSOALHO DO PORTAMALAS	COM CORROSÃO
	ASSOALHO CENTRAL	COM CORROSÃO

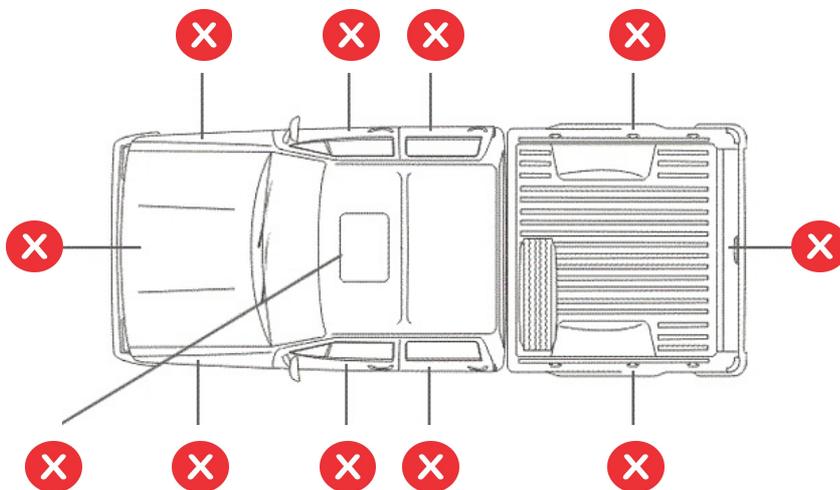
TESTE DE ESPESSURA DE PINTURA - COMPONENTES EXTERNOS

! PINTURA COLUNA VERMELHA, PEÇAS TRASEIRAS EM VERMELHO, PEÇAS DIANTEIRAS EM VERMELHO, MAIS DO QUE 50% DAS PEÇAS EM AMARELO OU VERMELHO
