DADOS DO VEÍCULO

Nº LAUDO:	898760	QUILOMETRAGEM:	24766 KM
Nº CHASSI:	95PEDL61DPB003535	COR:	BRANCA
Nº MOTOR:	SQRF4J16ABML01671	COMBUSTIVEL:	GASOLINA
PLACA:	DF RUE6G06	ANO FABRICAÇÃO:	2022
MARCA:	CAOACHERY	ANO MODELO:	2023
MODELO:	TIGGO7 PRO 16T	SITUAÇÃO CHASSI:	CIRCULACAO

PARECER FINAL

NÃO CONFORME

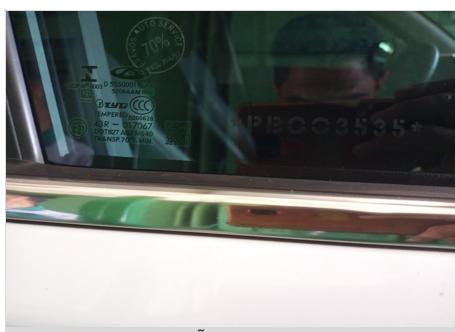
GRAVAÇÃO DOS VIDROS

Observações: A VERIFICAÇÃO DE QUILOMETRAGEM NESTE LAUDO É COMPARATIVA APENAS NA HIPÓTESE EM VEÍCULO QUE JÁ TENHASE SIDO VISTORIZADO PELA DEKRA, NÃO SENDO VERIFICADA A ORIGINALIDADE DO HODÔMETRO E INFORMAÇÃO DELE ADVINDA** ESSE LAUDO NÃO CONTEM O TESTE DE PINTURA VEÍCULO COM INÍCIO DE FERRUGEM NAS PEÇAS INTERNAS DO COMPARTIMENTO DO MOTOR / MOTOR COM RESÍDUOS DE ÓLEO / VIDRO PARABRISA FALTANDO VACINADO CHASSI NADA CONSTA PARA HISTÓRICO DE ROUBO E FURTO.

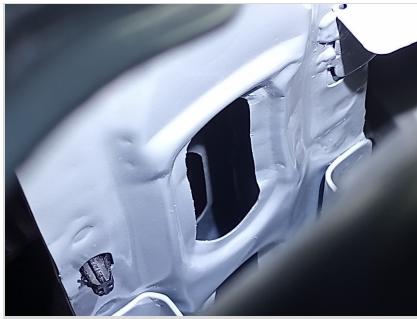
X	ESTRUTURA	ESTRUTURA - PARTE DIANTEIRA
ESTRUTURA - PARTE DIANTEIRA		
PAINEL DIANTEIRO		AMASSADO
TORRE DO AMORTECEDOR DIREITA		OK
TORRE DO AMORTECEDOR ESQUERDA		OK
LONGARINA DIREITA		COM CORROSÃO
CAIXADE RODADIANTEIRADIREITA		REPARADO
LONGARINA ESQUERDA		COM CORROSÃO
CAIXADE RODADIANTEIRAESQUERDA		OK
ALMADO PARA-CHOQUE		REPARADO
PAINEL CORTA-FOGO		OK
OBSERVAÇÃO		FRENTE DO VEÍCULO DANIFICADA
ESTRUTURA DO LADO ESQUERDO		
COLUNADIANTEIRA		OK
COLUNACENTRAL		OK
COLUNATRASEIRA		OK
CAIXADE AR		OK
OBSERVAÇÃO		
ESTRUTURA - PARTE TRASEIRA		
PAINEL TRASEIRO		OK
CAIXADO ESTEPE		OK
LONGARINA TRASEIRAESQUERDA		OK
CAIXADE RODATRASEIRAESQUERDA		OK
LONGARINA TRASEIRADIREITA		OK
CAIXADE RODATRASEIRADIREITA		OK
OBSERVAÇÃO		
ESTRUTURA DO LADO DIREITO		
COLUNADIANTEIRA		AMASSADO
COLUNATRASEIRA		OK
COLUNACENTRAL		OK
CAIXADE AR		OK
OBSERVAÇÃO		
TETO		
TETO		OK
ASSOALHO		
ASSOALHO DO PORTAMALAS		OK
ASSOALHO CENTRAL		OK
