**DADOS GERAIS:**

| CLIENTE: | GRUPO BMZ | Nº DO LAUDO: | 2853125 |

| FABRICANTE/MARCA: | VOLKSWAGEN | MODELO/VERSÃO: | GOL 1.0L MC5 |

FOTOGRAFIAS DO LAUDO: 2853125

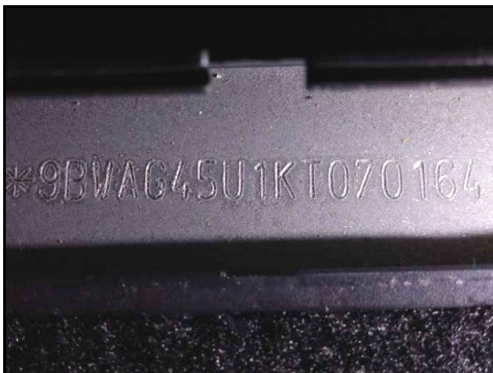
CHASSI

✓ DENTRO DOS PADRÕES DO FABRICANTE

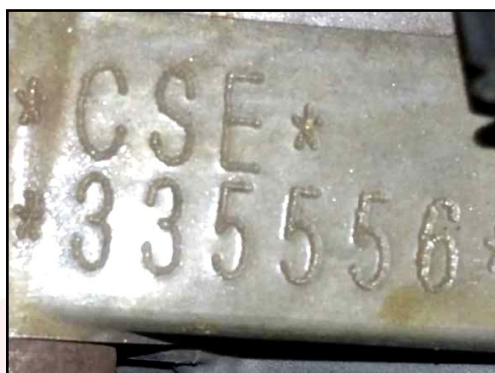
MOTOR

**2 - CONDIÇÃO DA NUMERAÇÃO DO MOTOR:**✓ DENTRO DOS PADRÕES  
✓ É A MESMA QUE CONSTA NA BIN**3 - CONDIÇÃO DA NUMERAÇÃO DO CÂMBIO:**

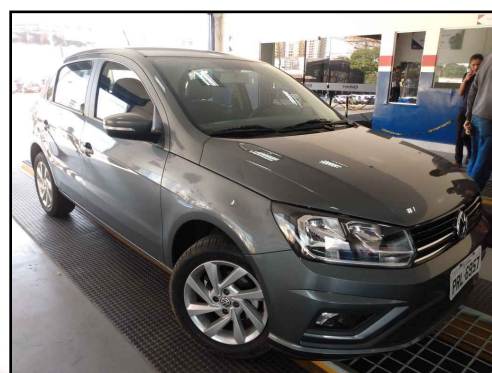
FRENTE

**OBSERVAÇÕES DO VEÍCULO:****VEÍCULO ENCONTRA-SE COM MARCAS DE CHAVE NOS PARAFUSOS DO CAPÔ, PAINEL DIANTEIRO; MINI-FRENTE DIANTEIRA NO QUAL RADIADOR VAI FIXO SUBSTITUÍDO, CONJUNTO DO RADIADOR SUBSTITUÍDO; TRILHOS SUPERIOR DAS LONGARINAS DIANTEIRAS AMASSADOS INCLUINDO AS HASTES.****OBSERVAÇÕES GERAIS:**

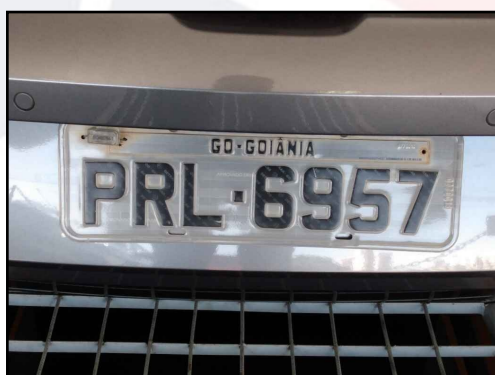
✓ PLACA E TARJETA EM CONFORMIDADE

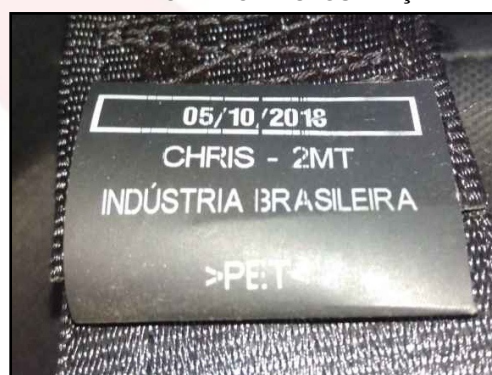
DATA DO CINTO DE SEGURANÇA

**4 - CONDIÇÕES DAS ETIQUETAS ETA:**✓ ASSOALHO  
✓ NÃO OBRIGATÓRIA  
✓ BATENTE DA PORTA  
✓ ORIGINAL / DENTRO DOS PADRÕES DO FABRICANTE  
✓ COMPARTIMENTO DO MOTOR  
✓ ORIGINAL / DENTRO DOS PADRÕES DO FABRICANTE**5 - DATA DO CINTO DE SEGURANÇA:**✓ DIANTEIRO DIREITO  
✓ COMPATÍVEL COM O ANO DO VEÍCULO -  
✓ DIANTEIRO ESQUERDO  
✓ COMPATÍVEL COM O ANO DO VEÍCULO -  
✓ TRASEIRO DIREITO  
✓ COMPATÍVEL COM O ANO DO VEÍCULO -  
✓ TRASEIRO ESQUERDO  
✓ COMPATÍVEL COM O ANO DO VEÍCULO -**6 - CONDIÇÃO DA GRAVAÇÃO DO CHASSI NOS VIDROS:**✓ VIDRO DA PORTA DIANTEIRA DIREITA  
✓ ORIGINAL / DENTRO DOS PADRÕES DO FABRICANTE -  
✓ VIDRO DA PORTA DIANTEIRA ESQUERDA  
✓ ORIGINAL / DENTRO DOS PADRÕES DO FABRICANTE -  
✓ VIDRO DA PORTA TRASEIRA DIREITA  
✓ ORIGINAL / DENTRO DOS PADRÕES DO FABRICANTE -  
✓ VIDRO DA PORTA TRASEIRA ESQUERDA  
✓ ORIGINAL / DENTRO DOS PADRÕES DO FABRICANTE -  
✓ VIDRO DIANTEIRO (PARA-BRISA)  
✓ ORIGINAL / DENTRO DOS PADRÕES DO FABRICANTE -

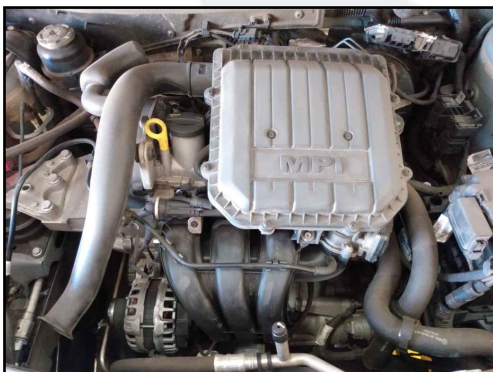
CÂMBIO

✓ NÃO CADASTRADA NA BIN

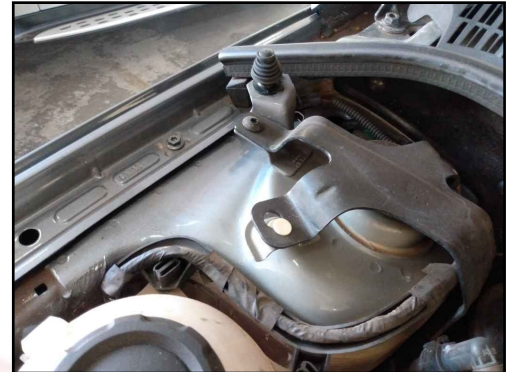
TORRE AMORT DIANT / DIREITA

✓ APRESENTA AVARIAS E REPAROS QUE NÃO AFETAM A ESTRUTURA DA CARROÇARIA

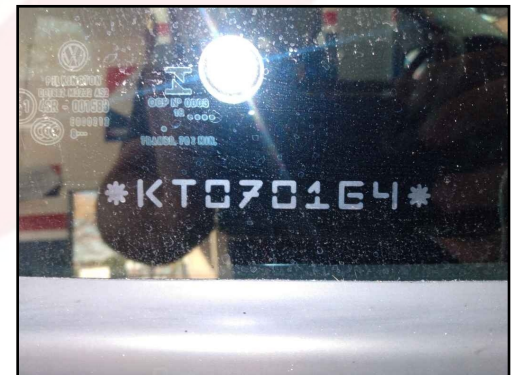
GRAVAÇÃO DO VIDRO

✓ VIDRO TRASEIRO (VIGIA)  
✓ ORIGINAL / DENTRO DOS PADRÕES DO FABRICANTE -**7 - CONDIÇÕES DA PLACA:**
