Número: 236730 Data: 13/11/23 Página: 1 de 5  
Conferente: ROBSON BEZERRA DA SILVA  
Vistoriador: ROBSON BEZERRA DA SILVA

## Relatório de Vistoria Completo

| Marca/Modelo:<br>VW GOL 1.0 | Combustível:<br>FLEX | Placa:<br>EMD6368 | Data Emissão CRLV:<br>17/07/20 |

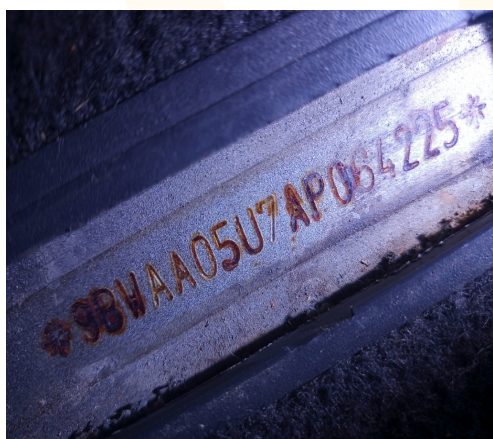
Chassi

**ANÁLISE DO CHASSI / CÓDIGO VIN - NO. CHASSI / CÓDIGO VIN: 9BWAA05U7AP064225**

APÓS DETIDA ANÁLISE DA GRAVAÇÃO DE IDENTIFICAÇÃO DO CHASSI DO VEÍCULO EXAMINADO, UTILIZANDO-S PROCEDIMENTOS E EQUIPAMENTOS ADEQUADOS, PODE-SE AFIRMAR QUE ESTA IDENTIFICAÇÃO ENCONTRAVA

ÍNTEGRA, SEM VESTÍGIOS APARENTES DE ADULTERAÇÃO.

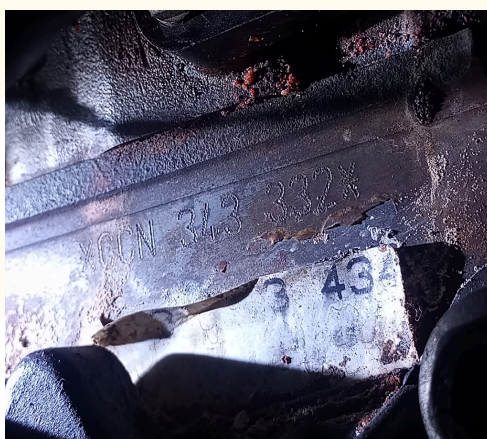
Motor

#### ANÁLISE DA GRAVAÇÃO DE IDENTIFICAÇÃO DO MOTOR - NO. DO MOTOR: CCN343332

CONFRONTANDO-SE AS CARACTERÍSTICAS APARENTES DA GRAVAÇÃO DE IDENTIFICAÇÃO DO MOTOR CONTIDO NO VEÍCULO EXAMINADO COM OS PADRÕES NORMALMENTE APRESENTADOS PELO FABRICANTE, BEM COMO DA RESPECTIVA SUPERFÍCIE DE GRAVAÇÃO, PODE-SE AFIRMAR QUE ESTA IDENTIFICAÇÃO ENCONTRAVA-SE:

SEM VESTÍGIOS APARENTES DE ADULTERAÇÃO.

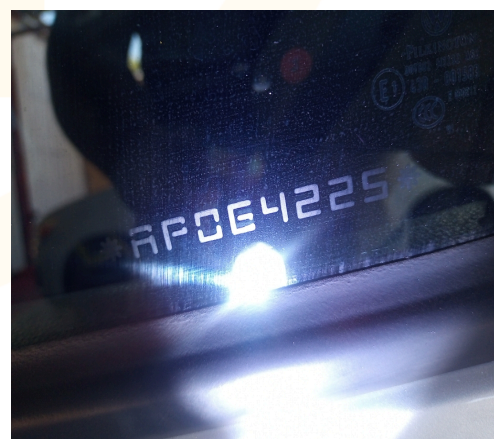
Padrão Vidro

| <b>Parabrisa:</b><br>COM A GRAVAÇÃO DE IDENTIFICAÇÃO ORIGINAL. | <b>Dianteiro esquerdo:</b><br>COM A GRAVAÇÃO DE IDENTIFICAÇÃO ORIGINAL. |
| <b>Traseiro esquerdo:</b><br>COM A GRAVAÇÃO DE IDENTIFICAÇÃO ORIGINAL. | <b>Vidro traseiro:</b><br>COM A GRAVAÇÃO DE IDENTIFICAÇÃO ORIGINAL. |
| <b>Traseiro direito:</b><br>COM A GRAVAÇÃO DE IDENTIFICAÇÃO ORIGINAL. | <b>Dianteiro direito:</b><br>COM A GRAVAÇÃO DE IDENTIFICAÇÃO ORIGINAL. |

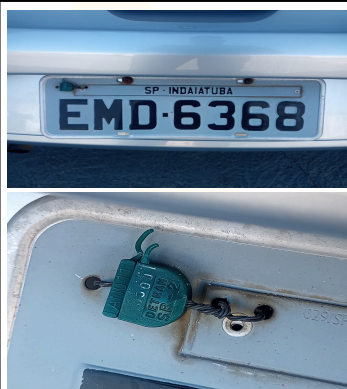
### Análise da placa de identificação/tarjeta/lacre

**De acordo com os padrões adotados pelo DENATRAN, esta placa encontra-se:**

OK

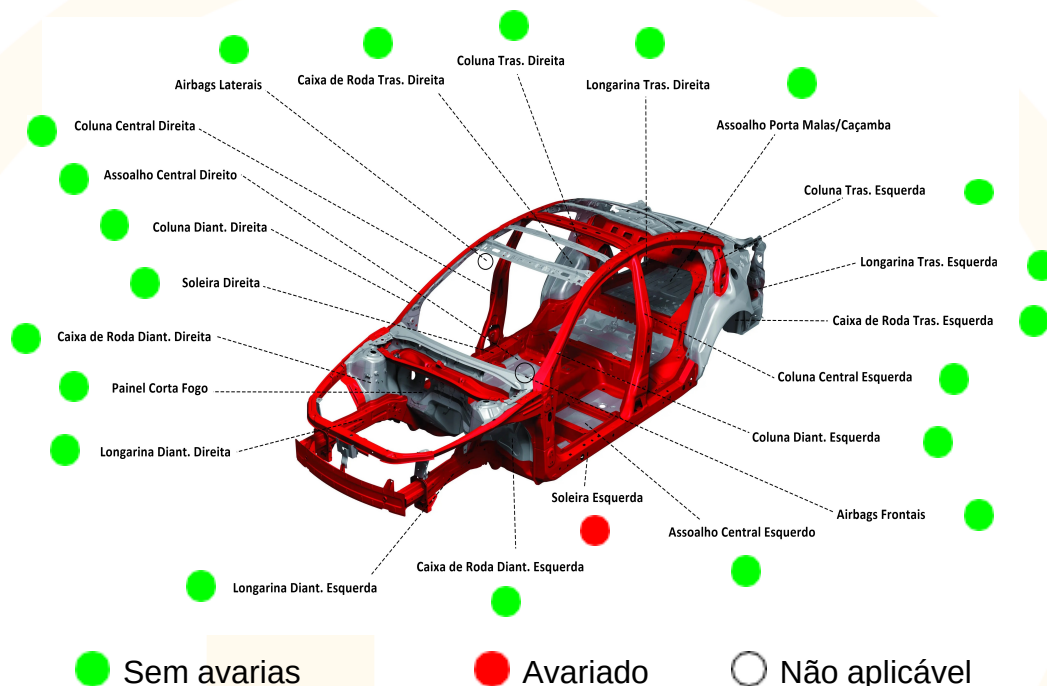
#### ANÁLISE DOS COMPONENTES ESTRUTURAIS

CONFORME O PREVISTO NOS ANEXOS I À IV DA RESOLUÇÃO 544/2015 DO CONTRAN, ESTE VEÍCULO APRESENTA SUA ESTRUTURA:

COM REPAROS QUE DENOTAM A OCORRÊNCIA DE DANO DE PEQUENA MONTA, REALIZADOS COM QUALIDADE TÉCNICA SATISFATÓRIA

\*SOLEIRA LADO ESQUERDO E COLUNA CENTRAL LADO ESQUERDO REPARADA.

PAINEL FRONTAL AVARIADO .

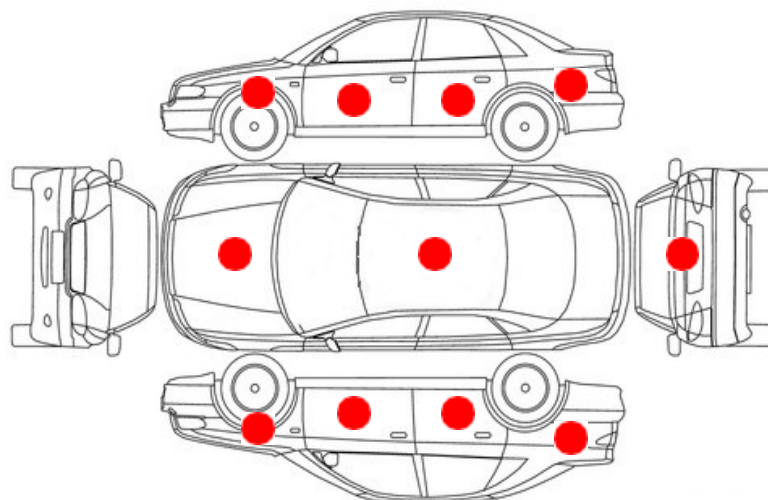
#### ANÁLISE DAS PEÇAS EXTERNAS E PINTURA

CONFORME O PREVISTO NOS ANEXOS I À IV DA RESOLUÇÃO 544/2015 DO CONTRAN, ESTE VEÍCULO APRESENTA SUAS PEÇAS EXTERNAS:

REPINTURA COM QUALIDADE TÉCNICA SATISFATÓRIA

VEICULO COM MASSA E REPINTURA.
