Placa: KQW-6754	Marca/Modelo: FORD/ FORD/FIESTA HA 1.5L S	
Chassi: 9BFZD55J1FB813666	Motor: U2JAF813666	Combustível: Alcool / Gasolina
Cor: Branca	Tipo de veículo: Automovel	Município/UF: RIO DE JANEIRO / RJ
Ano fabricação: 2015	Ano modelo: 2015	UF de Origem: RJ
UF Faturado: RJ	Caixa de câmbio:	Situação CIRCULACAO
Espécie Passageiro	Lotação 5	Potência 112
Carroceria	Cilindradas 1499	Procedência Nacional
Situação Chassi N	Capacidade carga 155	Eixo traseiro 0
Terceiro eixo 0	Documento importadora	Identidade importadora 0
Número DI 0	Data Registri DI 0	Fabricante
Segmento AU - HATCH PEQUENO	Grupo modelo veículo FIESTA	Data limite restrição Trib
Capacidade máxima tração	Peso bruto total 155	Última atualização: 2015-03-13

APROVADO

NO. LAUDO:	3232304
DATA DE VISTORIA:	24/01/2024 14:08:40
MARCA:	FORD
MODELO:	FORD/FIESTA HA 1.5L S
COR:	BRANCA
ANO FABRICAÇÃO:	2015
ANO MODELO:	2015
PLACA:	KQW6H54
RENAVAM:	01041912479
KM:	063989
COMBUSTÍVEL:	FLEX
UNIDADE:	CAMPOS ELISEOS
CLIENTE:	BMZ AUTO BROKERS RAFAEL RUSCHEL

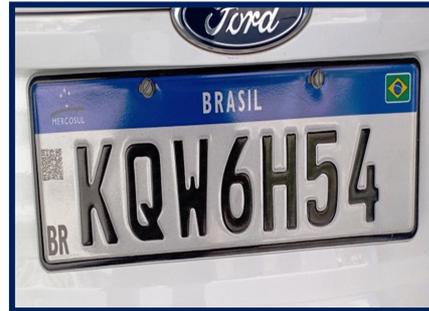
Placa

PLACA DENTROS DOS PADRÕES

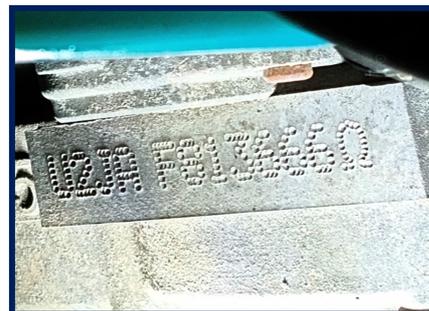
Motor

NO. MOTOR NA BIN:	U2JAF813666
NO. MOTOR NO VEÍCULO:	U2JAF813666
NO. MOTOR NO DOCUMENTO:	U2JAF813666

DENTRO DOS PADRÕES HABITUAIS DO FABRICANTE	_____
É A MESMA QUE CONSTA NA BIN OU CRLV	_____

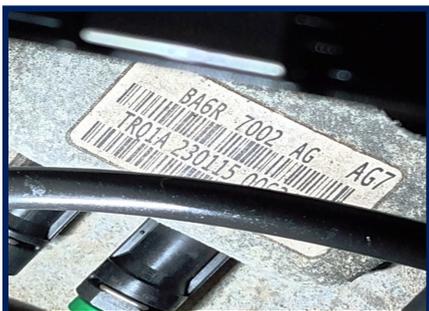
Câmbio

NO. CÂMBIO NA BIN:	NÃO CONSTA
NO. CÂMBIO NO VEÍCULO:	230115

DENTRO DOS PADRÕES HABITUAIS DO FABRICANTE	_____
NÃO POSSUI CADASTRO NA BIN	_____

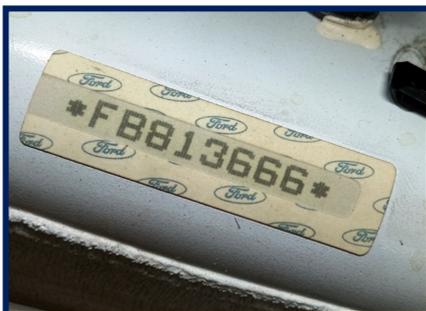
Etiqueta ETA Motor

ETA MOTOR :	ETA DENTRO DOS PADRÕES / NUMERAÇÃO COINCIDE COM O CHASSI
ETA BATENTE DA PORTA :	ETA DENTRO DOS PADRÕES / NUMERAÇÃO COINCIDE COM O CHASSI
ETA ASSOALHO :	ETA DENTRO DOS PADRÕES / NUMERAÇÃO COINCIDE COM O CHASSI
PLAQUETA ANO FABRICAÇÃO :	PLAQUETA OK (NACIONAIS E IMPORT. APÓS 1999)

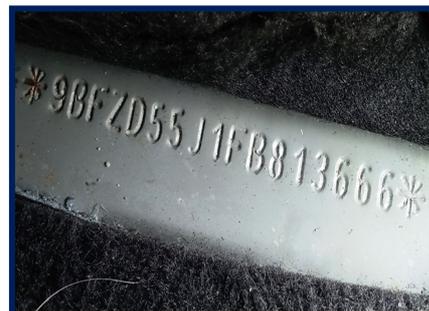
Chassi

NO. CHASSI NA BIN:	9BFZD55J1FB813666
NO. CHASSI NO VEÍCULO:	9BFZD55J1FB813666
NO. CHASSI NO DOCUMENTO:	9BFZD55J1FB813666

NUMERAÇÃO IDENTIFICADORA :	DENTRO DOS PADRÕES HABITUAIS DO FABRICANTE
CHAPA SUPORTE :	REGIÃO ÍNTEGRA

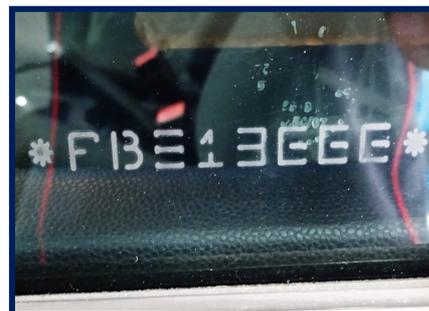
Gravação do vidro

PARABRISA :	GRAVAÇÃO ORIGINAL / COINCIDE COM O CHASSI
PORTA DIANTE. ESQ. :	GRAVAÇÃO ORIGINAL / COINCIDE COM O CHASSI
PORTA TRAS. ESQ / LAT TRAS. ESQ. :	GRAVAÇÃO ORIGINAL / COINCIDE COM O CHASSI
VIGIA TRASEIRO. :	GRAVAÇÃO ORIGINAL / COINCIDE COM O CHASSI
PORTA TRAS. DIR / LAT TRAS. DIR. :	GRAVAÇÃO ORIGINAL / COINCIDE COM O CHASSI
PORTA DIANTE. DIR. :	GRAVAÇÃO ORIGINAL / COINCIDE COM O CHASSI

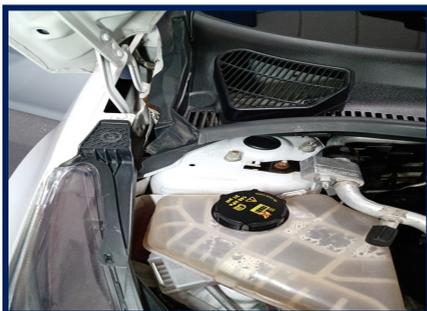
Torre amort diant/direita

LONGARINA DIANTEI. ESQ. :	SEM AVARIAS APARENTES
LONGARINA DIANTEI. DIR. :	SEM AVARIAS APARENTES
TORRE DO AMORTECEDOR DIANTEI. ESQ. :	SEM AVARIAS APARENTES
TORRE DO AMORTECEDOR DIANTEI. DIR. :	SEM AVARIAS APARENTES
PAINEL CORTA FOGO . :	SEM AVARIAS APARENTES
PAINEL DIANT. INF./SUP. OU ALMA DO PARACHOQUE:	SEM AVARIAS APARENTES
CRASHBOX (PARAFUSADO) . :	SEM AVARIAS APARENTES
CRASHBOX/QUADRO DO RADIADOR (SOLDADO) . :	SEM AVARIAS APARENTES
PARALAMA INT. DIANTEI. DIR. :	SEM AVARIAS APARENTES
PARALAMA INT. DIANTEI. ESQ. :	SEM AVARIAS APARENTES

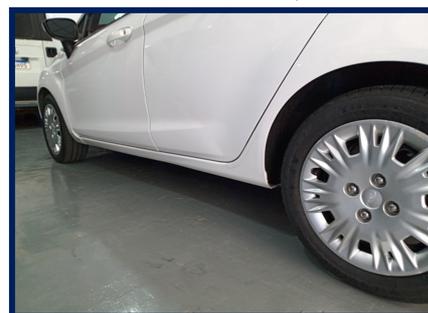
Caixa De Ar Esq

FOLHA LAT. TRASEI. DIR. :	SEM AVARIAS APARENTES
FOLHA LAT. TRASEI. ESQ. :	SEM AVARIAS APARENTES
CAIXA DE AR DIREITA . :	SEM AVARIAS APARENTES
CAIXA DE AR ESQUERDA . :	SEM AVARIAS APARENTES
COLUNA ESQ. (A) . :	SEM AVARIAS APARENTES
COLUNA ESQ. (B) . :	SEM AVARIAS APARENTES

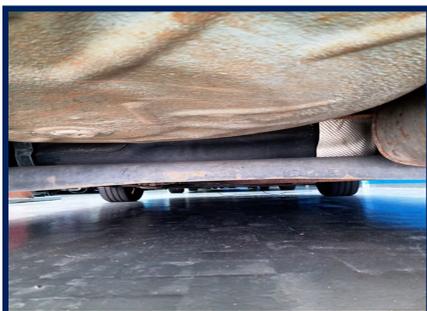
Assoalho Central

ASSOALHO DO MONOBLOCO (HABITÁCULO, ÁREA VISÍVEL) . :	SEM AVARIAS APARENTES (ÁREA VISÍVEL)
ASSOALHO DO PORTAMALAS / CAÇAMBA . :	SEM AVARIAS APARENTES (ÁREA VISÍVEL)
CAIXA DE ESTEPE(DIVISÃO ASSOALHO DO PORTAMALAS):	SEM AVARIAS APARENTES
ALONGAMENTO DE CHASSI (PESADOS) . :	NÃO APLICADO
ESTRUTURA DO TETO . :	SEM AVARIAS APARENTES (ÁREA VISÍVEL)
FOLHA DO TETO . :	SEM AVARIAS APARENTES (ÁREA VISÍVEL)

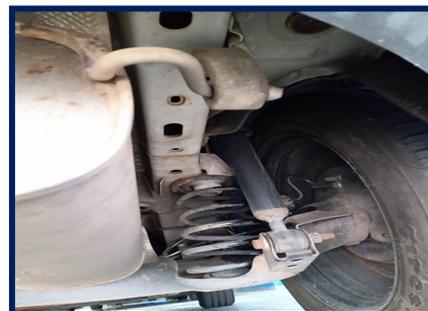
Longarina traseira/esquerda

LONGARINA TRASEI. ESQ. :	SEM AVARIAS APARENTES
LONGARINA TRASEI. DIR. :	SEM AVARIAS APARENTES
CAIXA DE RODA TRASEI. ESQ. :	SEM AVARIAS APARENTES
CAIXA DE RODA TRASEI. DIR. :	SEM AVARIAS APARENTES
PAINEL TRASEIRO . :	SEM AVARIAS APARENTES
CONDIÇÕES DA CAÇAMBA (COMPART. DE CARGA) . :	NÃO APLICADO
PAINEL TRAS. DA CABINE (SEPARAÇÃO CAÇAMBA):	NÃO APLICADO

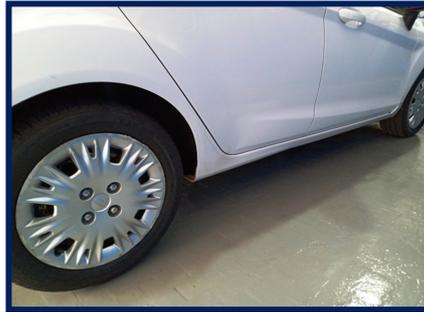
CAIXA DE AR DIR.

CAIXA DE AR LADO DIREITO COM PEQUENO REPARO.
