APRESENTAÇÃO

DADOS GERAIS DO VEÍCULO

NO. LAUDO:	3279542
DATA DE VISTORIA:	06/02/2024 09:56:44
MARCA:	TOYOTA
MODELO:	CCROSS XRE 20
COR:	PRATA
ANO FABRICAÇÃO:	2022
ANO MODELO:	2023
PLACA:	RKJ6E17
RENAVAM:	01295889061
KM:	24405
COMBUSTÍVEL:	FLEX
UNIDADE:	RIO DE JANEIRO
CLIENTE:	GRUPO BMZ

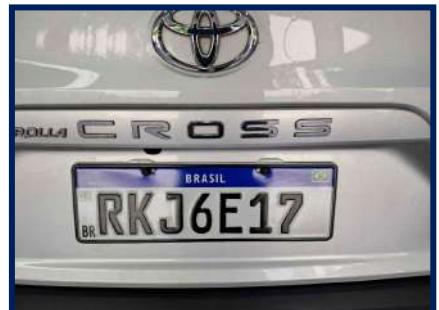
Placa

PLACA DENTROS DOS PADRÕES

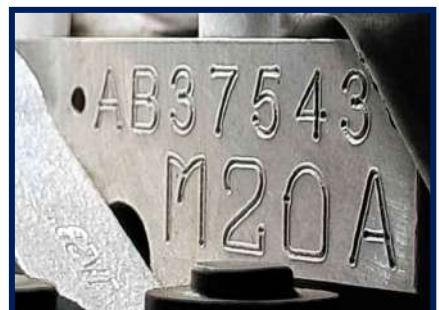
Motor

NO. MOTOR NA BIN: AB37543
NO. MOTOR NO VEÍCULO: M20AAB37543
NO. MOTOR NO DOCUMENTO: AB37543

DENTRO DOS PADRÕES HABITUAIS DO FABRICANTE
COINCIDE PARCIALMENTE COM A BIN, PODENDO SER EXIGIDO REGULARIZAÇÃO PELO ÓRGÃO COMPETENTE

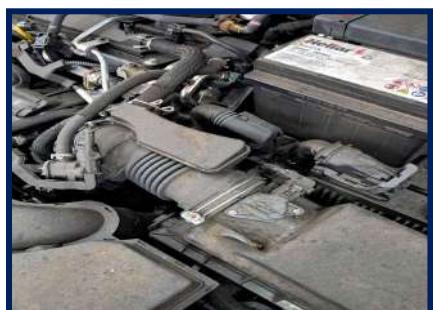
Câmbio

NO. CÂMBIO NA BIN: -
NO. CÂMBIO NO VEÍCULO: OBSTRUÍDO

NUMERAÇÃO OBSTRUÍDA (ITEM EXCLUÍDO DO PARECER)

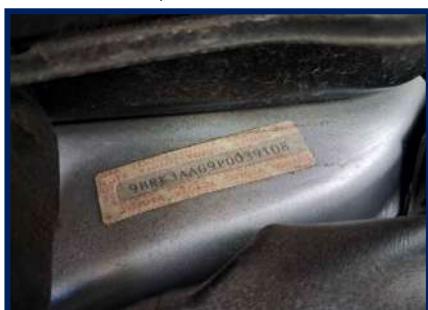
Etiqueta ETA Motor

ETA MOTOR : ETA DENTRO DOS PADRÕES / NUMERAÇÃO COINCIDE COM O CHASSI
ETA BATENTE DA PORTA : ETA DENTRO DOS PADRÕES / NUMERAÇÃO COINCIDE COM O CHASSI
ETA ASSOALHO : NÃO OBRIGATÓRIO
PLAQUETA ANO FABRICAÇÃO : PLAQUETA OK (NACIONAIS E IMPORT. APÓS 1999)

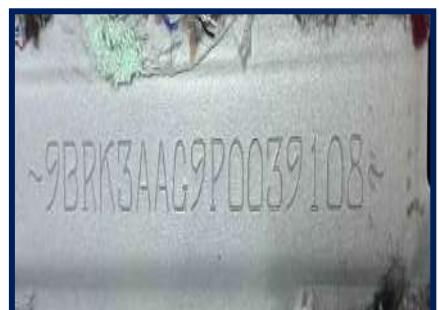
Chassi

NO. CHASSI NO VEÍCULO: 9BRK3AAG9P0039108
NO. CHASSI NO DOCUMENTO: 9BRK3AAG9P0039108

NUMERAÇÃO IDENTIFICADORA : DENTRO DOS PADRÕES HABITUAIS DO FABRICANTE
CHAPA SUPORTE : REGIÃO ÍNTegra

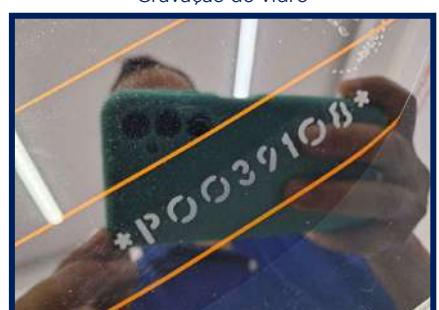
Gravação do vidro

PARABRISA : GRAVAÇÃO ORIGINAL / COINCIDE COM O CHASSI
PORTA DIANTE. ESQ. : GRAVAÇÃO ORIGINAL / COINCIDE COM O CHASSI
PORTA TRAS. ESQ / LAT TRAS. ESQ. : GRAVAÇÃO ORIGINAL / COINCIDE COM O CHASSI
VIGIA TRASEIRO. : GRAVAÇÃO ORIGINAL / COINCIDE COM O CHASSI
PORTA TRAS. DIR / LAT TRAS. DIR. : GRAVAÇÃO ORIGINAL / COINCIDE COM O CHASSI
PORTA DIANTE. DIR. : GRAVAÇÃO ORIGINAL / COINCIDE COM O CHASSI

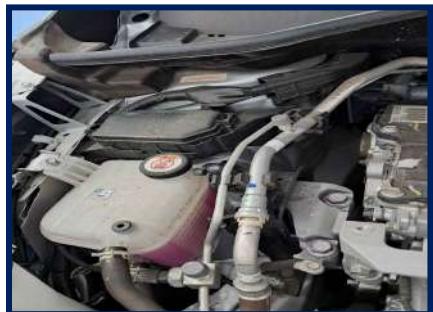
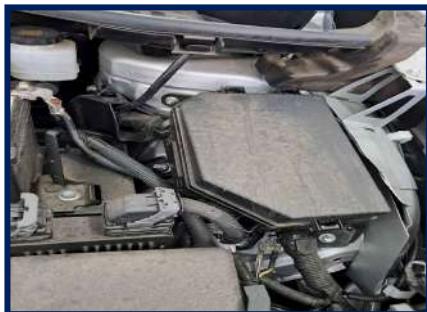
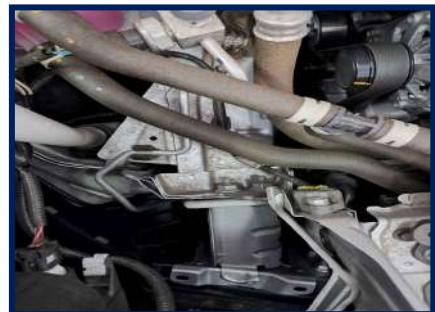
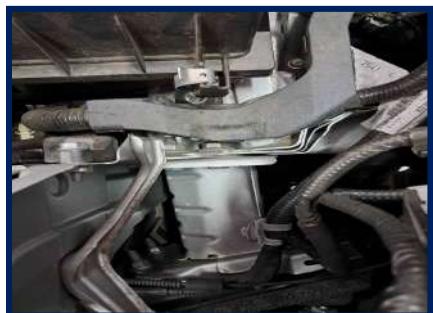
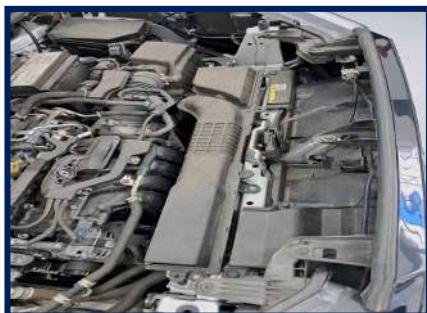
LONGARINA DIANTEI. ESQ. :	SEM AVARIAS APARENTE
LONGARINA DIANTEI. DIR. :	SEM AVARIAS APARENTE
TORRE DO AMORTECEDOR DIANTEI. ESQ. :	SEM AVARIAS APARENTE
TORRE DO AMORTECEDOR DIANTEI. DIR. :	SEM AVARIAS APARENTE
PAINEL CORTA FOGO .:	SEM AVARIAS APARENTE
PAINEL DIANT. INF./SUP. OU ALMA DO PARACHOCHE:	SEM AVARIAS APARENTE
CRASHBOX (PARAFUSADO) .:	SEM AVARIAS APARENTE
CRASHBOX/QUADRO DO RADIADOR (SOLDADO) .:	SEM AVARIAS APARENTE
PARALAMA INT. DIANTEI. DIR. :	SEM AVARIAS APARENTE
PARALAMA INT. DIANTEI. ESQ. :	SEM AVARIAS APARENTE

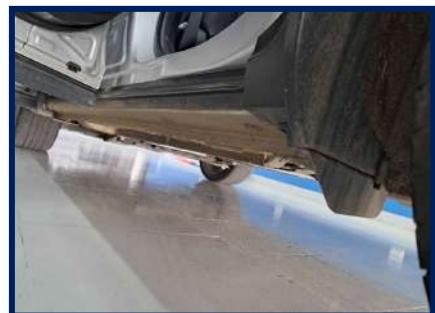
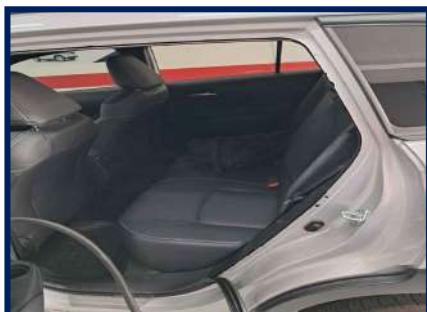
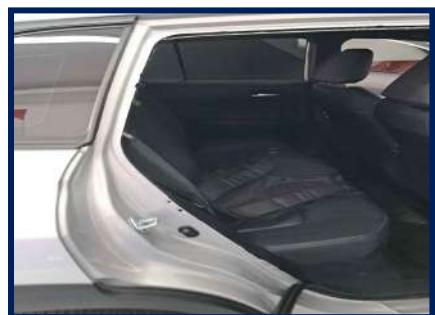
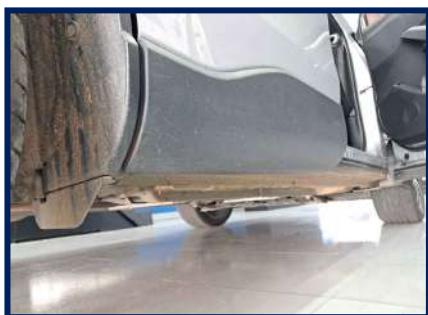
FOLHA LAT. TRASEI. DIR. :	SEM AVARIAS APARENTE
FOLHA LAT. TRASEI. ESQ. :	SEM AVARIAS APARENTE
CAIXA DE AR DIREITA .:	SEM AVARIAS APARENTE
CAIXA DE AR ESQUERDA .:	SEM AVARIAS APARENTE
COLUNA ESQ. (A) .:	SEM AVARIAS APARENTE
COLUNA ESQ. (B) .:	SEM AVARIAS APARENTE
COLUNA ESQ. (C) .:	SEM AVARIAS APARENTE
COLUNA DIR. (A) .:	SEM AVARIAS APARENTE
COLUNA DIR. (B) .:	SEM AVARIAS APARENTE
COLUNA DIR. (C) .:	SEM AVARIAS APARENTE

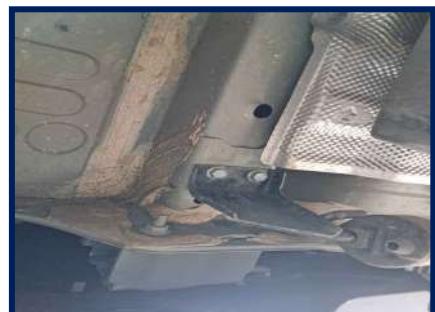
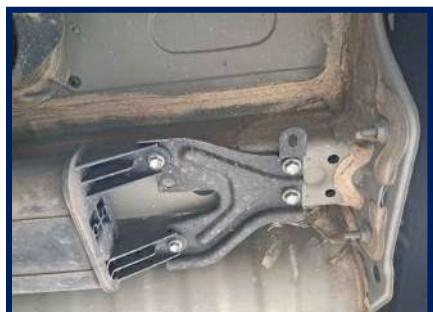
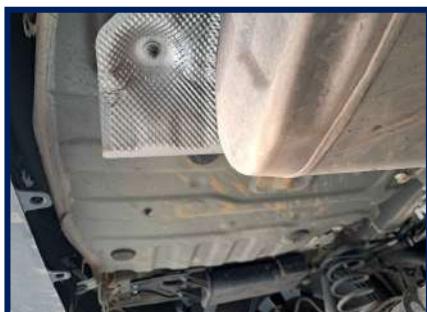
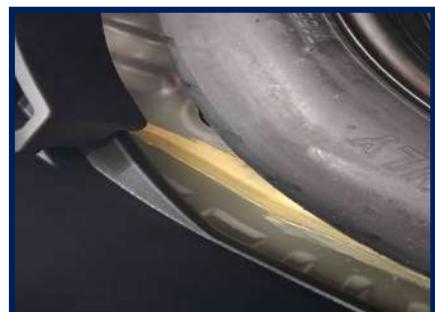
LONGARINA TRASEI. ESQ. :	SEM AVARIAS APARENTE
LONGARINA TRASEI. DIR. :	SEM AVARIAS APARENTE
CAIXA DE RODA TRASEI. ESQ. :	SEM AVARIAS APARENTE
CAIXA DE RODA TRASEI. DIR. :	SEM AVARIAS APARENTE
PAINEL TRASEIRO .:	SEM AVARIAS APARENTE
CONDICOES DA CAÇAMBA (COMPART. DE CARGA) .:	SEM AVARIAS APARENTE
PAINEL TRAS. DA CABINE (SEPARAÇÃO CAÇAMBA):	SEM AVARIAS APARENTE

ASSOALHO DO MONOBLOCO (HABITÁCULO, ÁREA VISÍVEL) .:	SEM AVARIAS APARENTE (ÁREA VISÍVEL)
ASSOALHO DO PORTAMALAS / CAÇAMBA .:	SEM AVARIAS APARENTE (ÁREA VISÍVEL)
CAIXA DE ESTEPE(DIVISÃO ASSOALHO DO PORTAMALAS):	SEM AVARIAS APARENTE
ALONGAMENTO DE CHASSI (PESADOS) .:	NÃO APLICADO
ESTRUTURA DO TETO .:	SEM AVARIAS APARENTE (ÁREA VISÍVEL)
FOLHA DO TETO .:	SEM AVARIAS APARENTE (ÁREA VISÍVEL)
