## DADOS DO VEÍCULO

Nº LAUDO:	986368	QUILOMETRAGEM:	96324 KM
Nº CHASSI:	9BRBDWHE7G0291891	COR:	BRANCA
Nº MOTOR:	M345147	COMBUSTIVEL:	ALCOOL/GASOLINA
PLACA:	SP FXU5626	ANO FABRICAÇÃO:	2015
MARCA:	TOYOTA	ANO MODELO:	2016
MODELO:	COROLLAXEI20FLEX	SITUAÇÃO CHASSI:	EM CIRCULAÇÃO

## PARECER FINAL

CONFORME COM OBSERVAÇÃO

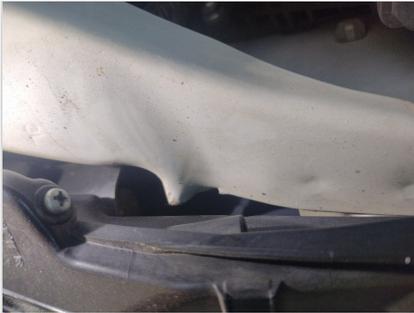
!	ESTRUTURA	PAINEL DIANTEIRO AMASSADO
<b>ESTRUTURA - PARTE DIANTEIRA</b>		
	PAINEL DIANTEIRO	AMASSADO
	TORRE DO AMORTECEDOR DIREITA	OK
	TORRE DO AMORTECEDOR ESQUERDA	OK
	LONGARINA DIREITA	OK
	CAIXA DE RODA DIANTEIRA DIREITA	OK
	LONGARINA ESQUERDA	OK
	CAIXA DE RODA DIANTEIRA ESQUERDA	OK
	ALMADO PARA-CHOQUE	OK
	PAINEL CORTA-FOGO	OK
	OBSERVAÇÃO	PAINEL DIANTEIRO LEVEMENTE AMASSADO.
<b>ESTRUTURA DO LADO ESQUERDO</b>		
	COLUNA DIANTEIRA	OK
	COLUNA CENTRAL	OK
	COLUNA TRASEIRA	OK
	CAIXA DE AR	OK
	OBSERVAÇÃO	
<b>ESTRUTURA - PARTE TRASEIRA</b>		
	PAINEL TRASEIRO	OK
	CAIXA DO ESTEPE	OK
	LONGARINA TRASEIRA ESQUERDA	OK
	CAIXA DE RODA TRASEIRA ESQUERDA	OK
	LONGARINA TRASEIRA DIREITA	OK
	CAIXA DE RODA TRASEIRA DIREITA	OK
	OBSERVAÇÃO	
<b>ESTRUTURA DO LADO DIREITO</b>		
	COLUNA DIANTEIRA	OK
	COLUNA TRASEIRA	OK
	COLUNA CENTRAL	OK
	CAIXA DE AR	OK
	OBSERVAÇÃO	
<b>TETO</b>		
	TETO	OK
<b>ASSOALHO</b>		
	ASSOALHO DO PORTAMALAS	OK
	ASSOALHO CENTRAL	OK

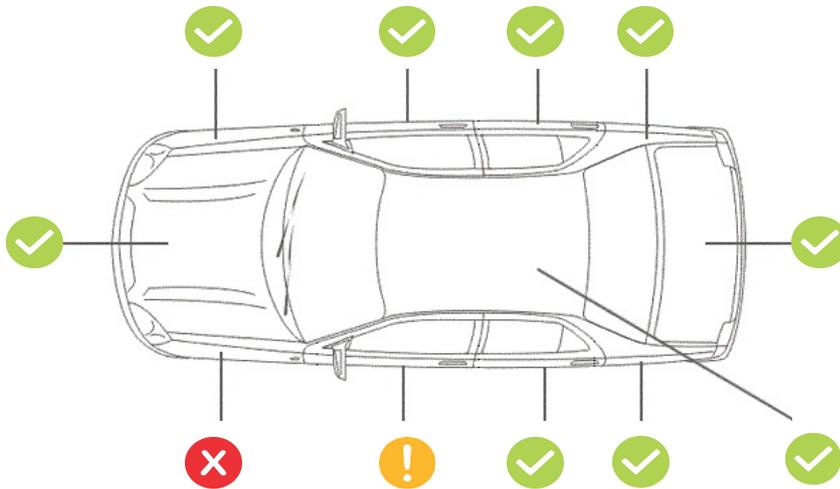
### TESTE DE ESPESSURA DE PINTURA - COMPONENTES EXTERNOS

NADA CONSTA
