SITUAÇÃO GERAL

NÃO CONFORME

NO. LAUDO:	3533352
DATA DE VISTORIA:	20/03/2024 10:43:24
MARCA:	FORD
MODELO:	FORD/KA FLEX
COR:	VERMELHA
ANO FABRICAÇÃO:	2010
ANO MODELO:	2011
PLACA:	EVK9265
RENAVAM:	00281484414
KM:	62595
COMBUSTÍVEL:	FLEX
UNIDADE:	OSASCO
CLIENTE:	GRUPO BMZ

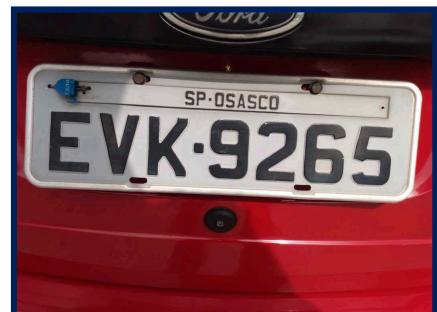
Placa

PLACA DENTROS DOS PADRÕES

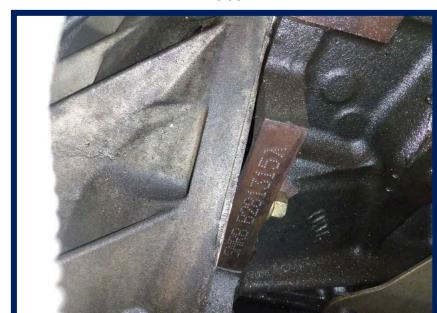
Motor

NO. MOTOR NA BIN: SMRBB281315
 NO. MOTOR NO VEÍCULO: SMRBB281315
 NO. MOTOR NO DOCUMENTO: SMRBB281315

DENTRO DOS PADRÕES HABITUAIS DO FABRICANTE

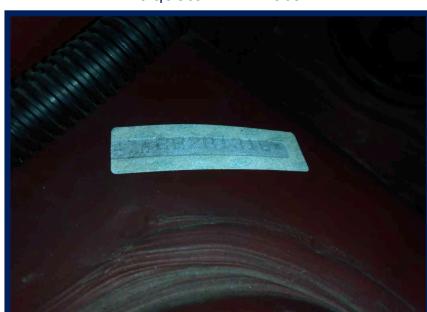
Etiqueta ETA Motor

ETA MOTOR : ETA DENTRO DOS PADRÕES / NUMERAÇÃO COINCIDE COM O CHASSI
 ETA BATENTE DA PORTA : ETA DENTRO DOS PADRÕES / NUMERAÇÃO COINCIDE COM O CHASSI
 ETA ASSOALHO : NÃO OBRIGATÓRIO
 PLAQUETA ANO FABRICAÇÃO : PLAQUETA OK (NACIONAIS E IMPORT. APÓS 1999)

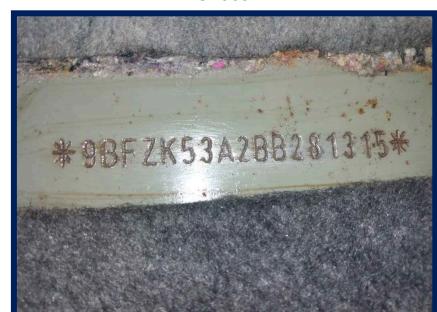
Chassi

NO. CHASSI NO VEÍCULO: 9BFZK53A2BB281315
 NO. CHASSI NO DOCUMENTO: 9BFZK53A2BB281315

NUMERAÇÃO IDENTIFICADORA : DENTRO DOS PADRÕES HABITUAIS DO FABRICANTE
 CHAPA SUPORTE : REGIÃO ÍNTegra

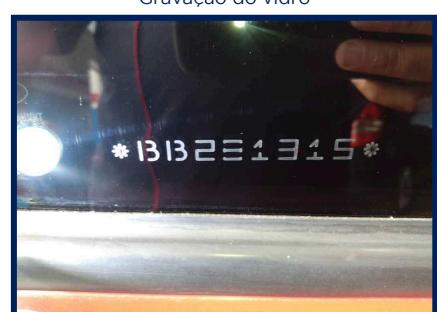
Gravação do vidro

PARABRISA : GRAVAÇÃO ORIGINAL / COINCIDE COM O CHASSI
 PORTA DIANTE. ESQ. : GRAVAÇÃO ORIGINAL / COINCIDE COM O CHASSI
 PORTA TRAS. ESQ / LAT TRAS. ESQ. : GRAVAÇÃO ORIGINAL / COINCIDE COM O CHASSI
 VIGIA TRASEIRO. : GRAVAÇÃO ORIGINAL / COINCIDE COM O CHASSI
 PORTA TRAS. DIR / LAT TRAS. DIR. : GRAVAÇÃO ORIGINAL / COINCIDE COM O CHASSI
 PORTA DIANTE. DIR. : GRAVAÇÃO ORIGINAL / COINCIDE COM O CHASSI

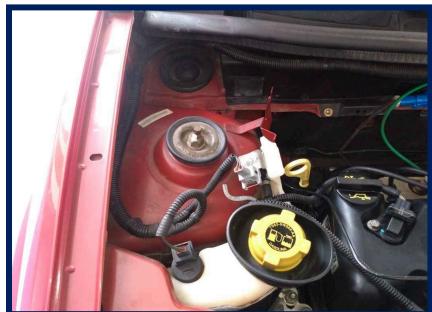
Torre amort diant/direita

LONGARINA DIANTEI. ESQ. :	SEM AVARIAS APARENTES
LONGARINA DIANTEI. DIR. :	SEM AVARIAS APARENTES
TORRE DO AMORTECEDOR DIANTEI. ESQ. :	SEM AVARIAS APARENTES
TORRE DO AMORTECEDOR DIANTEI. DIR. :	SEM AVARIAS APARENTES
PAINEL CORTA FOGO .:	SEM AVARIAS APARENTES
PAINEL DIANT. INF./SUP. OU ALMA DO PARACHOQUE:	SEM AVARIAS APARENTES
CRASHBOX (PARAFUSADO) .:	SEM AVARIAS APARENTES
CRASHBOX/QUADRO DO RADIADOR (SOLDADO) .:	SEM AVARIAS APARENTES
PARALAMA INT. DIANTEI. DIR. :	SEM AVARIAS APARENTES
PARALAMA INT. DIANTEI. ESQ. :	SEM AVARIAS APARENTES

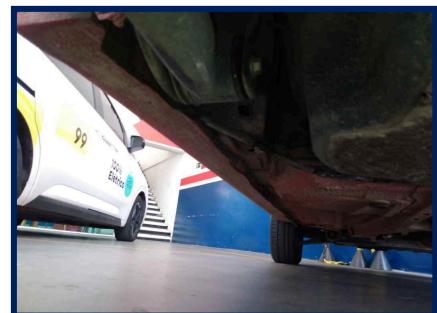
Caixa De Ar Esq

FOLHA LAT. TRASEI. DIR. :	SEM AVARIAS APARENTES
FOLHA LAT. TRASEI. ESQ. :	SEM AVARIAS APARENTES
CAIXA DE AR DIREITA .:	SEM AVARIAS APARENTES
CAIXA DE AR ESQUERDA .:	SEM AVARIAS APARENTES
COLUNA ESQ. (A) .:	SEM AVARIAS APARENTES
COLUNA ESQ. (B) .:	SEM AVARIAS APARENTES
COLUNA ESQ. (C) .:	SEM AVARIAS APARENTES
COLUNA DIR. (A) .:	SEM AVARIAS APARENTES
COLUNA DIR. (B) .:	SEM AVARIAS APARENTES
COLUNA DIR. (C) .:	SEM AVARIAS APARENTES

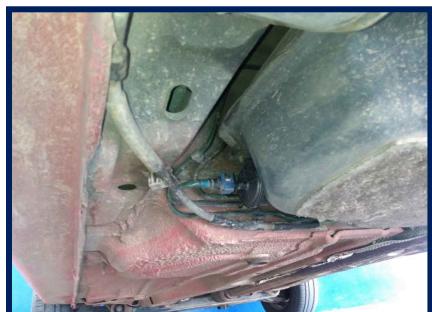
Assoalho Central

ASSOALHO DO MONOBLOCO (HABITÁCULO, ÁREA VISÍVEL) .:	SEM AVARIAS APARENTES (ÁREA VISÍVEL)
ASSOALHO DO PORTAMALAS / CAÇAMBA .:	SEM AVARIAS APARENTES (ÁREA VISÍVEL)
CAIXA DE ESTEPE(DIVISÃO ASSOALHO DO PORTAMALAS):	SEM AVARIAS APARENTES
ALONGAMENTO DE CHASSI (PESADOS) .:	NÃO APLICADO
ESTRUTURA DO TETO .:	SEM AVARIAS APARENTES (ÁREA VISÍVEL)
FOLHA DO TETO .:	SEM AVARIAS APARENTES (ÁREA VISÍVEL)

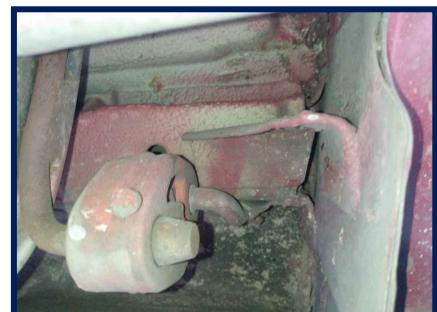
Longarina traseira/esquerda

LONGARINA TRASEI. ESQ. :	AMASSADO/AVARIADO
LONGARINA TRASEI. DIR. :	AMASSADO/AVARIADO
CAIXA DE RODA TRASEI. ESQ. :	SEM AVARIAS APARENTES
CAIXA DE RODA TRASEI. DIR. :	SEM AVARIAS APARENTES
PAINEL TRASEIRO .:	RECUPERADO
CONDIÇÕES DA CAÇAMBA (COMPART. DE CARGA) .:	NÃO APLICADO
PAINEL TRAS. DA CABINE (SEPARAÇÃO CAÇAMBA):	NÃO APLICADO

LONGARINA TRASEIRA ESQUERDA AMASSADA ACIMA DE 6CM -- PAINEL TRASEIRO SUBSTITUIDO/RECUPERADO -- ASSOALHO DO PORTA MALAS RECUPERADO COM PONTOS DE SOLDA/MASSA NÃO ORIGINAIS.
