DADOS DO VEÍCULO

Nº LAUDO: 634868	QUILOMETRAGEM: 104424 KM
Nº CHASSI: 3VWDJ216XHM016001	COR: BRANCA
Nº MOTOR: CZD637595	COMBUSTIVEL: GASOLINA
PLACA: DF PBD3025	ANO FABRICAÇÃO: 2016
MARCA: VW	ANO MODELO: 2017
MODELO: JETTA CL AF	SITUAÇÃO CHASSI: EM CIRCULAÇÃO

PARECER FINAL

CONFORME COM OBSERVAÇÃO

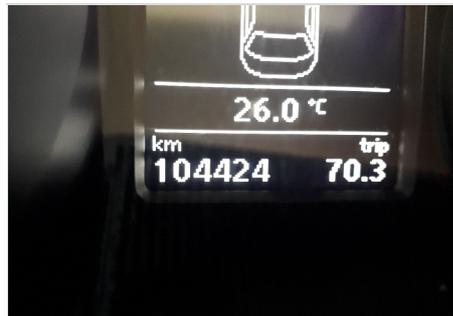
HODÔMETRO

CRLV	NADA CONSTA
	PLACAS	NADA CONSTA
	VIDROS	NADA CONSTA
	CHASSI	NADA CONSTA
	NR. DO MOTOR	NADA CONSTA
	DATA DE PEÇAS	NADA CONSTA
	ETIQUETA DE IDENTIFICAÇÃO	QTD ETIQUETAS: 2
	CINTO DE SEGURANÇA	NADA CONSTA
	AIRBAG/ABS	OK - NÃO NOS RESPONSABILIZAMOS POR DEFEITO, FRAUDE OU FALTA DO EQUIPAMENTO NO SISTEMA DO AIR-BAG E ABS, A AVALIAÇÃO É REALIZADA APENAS VISUALMENTE ATRAVÉS DO PAINEL DE INSTRUMENTOS DO VEICULO.
	QUILOMETRAGEM	NADA CONSTA - KM: 104424

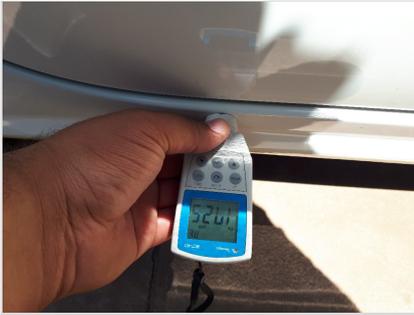
CAIXA DE AR

ESTRUTURA	ESTRUTURA DO LADO DIREITO
ESTRUTURA - PARTE DIANTEIRA		
	PAINEL DIANTEIRO	OK
	TORRE DO AMORTECEDOR DIREITA	OK
	TORRE DO AMORTECEDOR ESQUERDA	OK
	LONGARINADIREITA	OK
	CAIXADE RODADIANTEIRADIREITA	OK
	LONGARINAESQUERDA	OK
	CAIXADE RODADIANTEIRAESQUERDA	OK
	ALMADO PARA-CHOQUE	OK
	PAINEL CORTA-FOGO	OK
	OBSERVAÇÃO	
ESTRUTURA DO LADO ESQUERDO		
	COLUNADIANTEIRA	OK
	COLUNACENTRAL	OK
	COLUNATRASEIRA	OK
	CAIXADE AR	OK
	OBSERVAÇÃO	
ESTRUTURA - PARTE TRASEIRA		
	PAINEL TRASEIRO	OK
	CAIXADO ESTEPE	OK
	LONGARINA TRASEIRAESQUERDA	OK
	CAIXADE RODATRASEIRAESQUERDA	OK
	LONGARINA TRASEIRADIREITA	OK
	CAIXADE RODATRASEIRADIREITA	OK
	OBSERVAÇÃO	
ESTRUTURA DO LADO DIREITO		
	COLUNADIANTEIRA	OK
	COLUNATRASEIRA	OK
	COLUNACENTRAL	OK
	CAIXADE AR	REPARADO
	OBSERVAÇÃO	
TETO		
	TETO	OK
ASSOALHO		
	ASSOALHO DO PORTAMALAS	OK
	ASSOALHO CENTRAL	OK

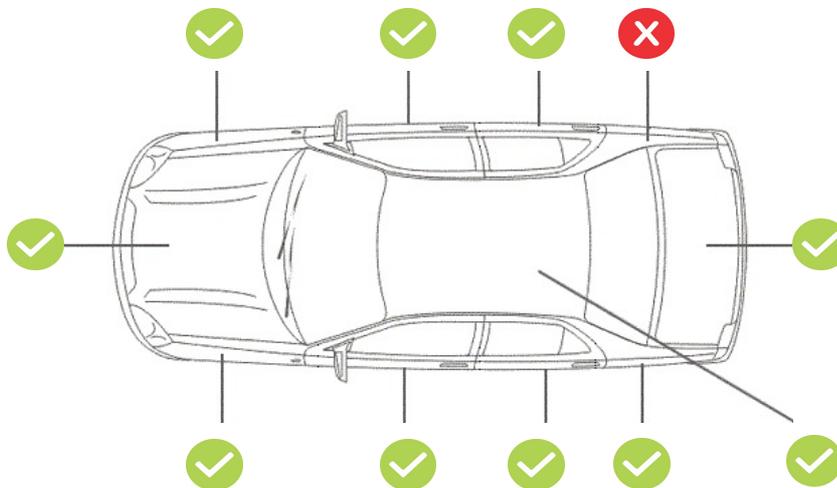
TESTE DE ESPESSURA DE PINTURA - COMPONENTES EXTERNOS

PINTURA	NADA CONSTA
--	---------	-------------
