DADOS DO CLIENTE

DADOS DO VEICULO (DENATRAN)

Nº CHASSI: 9BWDB45U1JT051429
Nº MOTOR: CCRX47609
PLACA: SP FYN1C81
MARCA: VW
MODELO: NOVO VOYAGE CL MBV

MODULO - ESTRUTURA

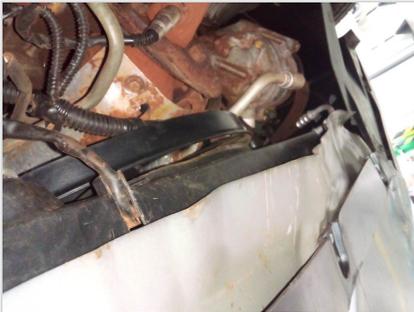
ESTRUTURA	ESTRUTURA - PARTE DIANTEIRA
ESTRUTURA - PARTE DIANTEIRA		
	PAINEL DIANTEIRO	AMASSADO
	TORRE DO AMORTECEDOR DIREITA	OK
	TORRE DO AMORTECEDOR ESQUERDA	OK
	LONGARINADIREITA	AMASSADO
	CAIXADE RODADIANTEIRADIREITA	OK
	LONGARINAESQUERDA	OK
	CAIXADE RODADIANTEIRAESQUERDA	OK
	ALMADO PARA-CHOQUE	AMASSADO
	PAINEL CORTA-FOGO	OK
	OBSERVAÇÃO	
ESTRUTURA DO LADO ESQUERDO		
	COLUNADIANTEIRA	OK
	COLUNACENTRAL	OK
	COLUNATRASEIRA	OK
	CAIXADE AR	OK
	OBSERVAÇÃO	
ESTRUTURA - PARTE TRASEIRA		
	PAINEL TRASEIRO	OK
	CAIXADO ESTEPE	OK
	LONGARINATRASEIRAESQUERDA	OK
	CAIXADE RODATRASEIRAESQUERDA	OK
	LONGARINATRASEIRADIREITA	OK
	CAIXADE RODATRASEIRADIREITA	OK
	OBSERVAÇÃO	
ESTRUTURA DO LADO DIREITO		
	COLUNADIANTEIRA	OK
	COLUNATRASEIRA	OK
	COLUNACENTRAL	OK
	CAIXADE AR	OK
	OBSERVAÇÃO	
TETO		
	TETO	OK
ASSOALHO		
	ASSOALHO DO PORTAMALAS	OK
	ASSOALHO CENTRAL	AMASSADO
