DADOS DO VEÍCULO

Nº LAUDO: 636490	QUILOMETRAGEM: 9936 KM
Nº CHASSI: 94DFCAP15KB116763	COR: PRATA
Nº MOTOR: HR16232540T	COMBUSTIVEL: ALCOOL/GASOLINA
PLACA: SP EHN4400	ANO FABRICAÇÃO: 2018
MARCA: NISSAN	ANO MODELO: 2019
MODELO: KICKS SVCVT	SITUAÇÃO CHASSI: EM CIRCULAÇÃO

PARECER FINAL

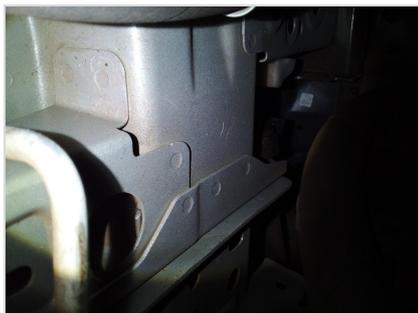
LONGARINA DIREITA

ESTRUTURA	NADA CONSTA
ESTRUTURA - PARTE DIANTEIRA		
	PAINEL DIANTEIRO	OK
	TORRE DO AMORTECEDOR DIREITA	OK
	TORRE DO AMORTECEDOR ESQUERDA	OK
	LONGARINADIREITA	OK
	CAIXADE RODADIANTEIRADIREITA	OK
	LONGARINAESQUERDA	OK
	CAIXADE RODADIANTEIRAESQUERDA	OK
	ALMADO PARA-CHOQUE	OK
	PAINEL CORTA-FOGO	OK
	OBSERVAÇÃO	
ESTRUTURA DO LADO ESQUERDO		
	COLUNADIANTEIRA	OK
	COLUNACENTRAL	OK
	COLUNATRASEIRA	OK
	CAIXADE AR	OK
	OBSERVAÇÃO	
ESTRUTURA - PARTE TRASEIRA		
	PAINEL TRASEIRO	OK
	CAIXADO ESTEPE	OK
	LONGARINATRASEIRAESQUERDA	OK
	CAIXADE RODATRASEIRAESQUERDA	OK
	LONGARINATRASEIRADIREITA	OK
	CAIXADE RODATRASEIRADIREITA	OK
	OBSERVAÇÃO	
ESTRUTURA DO LADO DIREITO		
	COLUNADIANTEIRA	OK
	COLUNATRASEIRA	OK
	COLUNACENTRAL	OK
	CAIXADE AR	OK
	OBSERVAÇÃO	
TETO		
	TETO	OK
ASSOALHO		
	ASSOALHO DO PORTAMALAS	OK
	ASSOALHO CENTRAL	OK
