LAUDO DE PERÍCIA CAUTELAR

Marca, Modelo e Ano: CHEV/PRISMA 1.0MT ADV/CHEV/PRISMA 1.0MT54.563.032 ANDRIETTI MARCIA DE LIMA FUJIKAWA
Solicitante: ADV PURGANO
2014/ 2015 - BRANCA - ALCOOL/GASOLINA

APROVADO COM RESTRIÇÃO

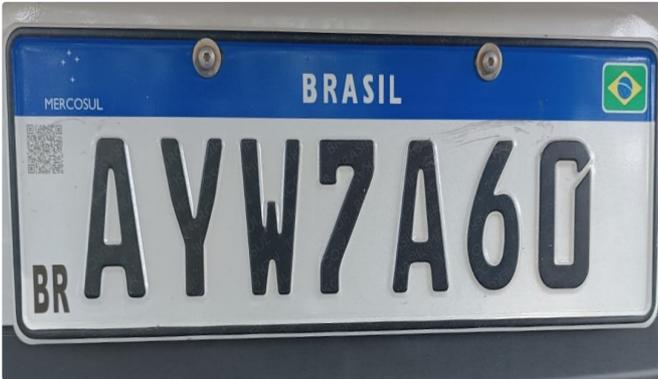
Placas (PIV)

✓ 208 - Sem vestígios de irregularidades.

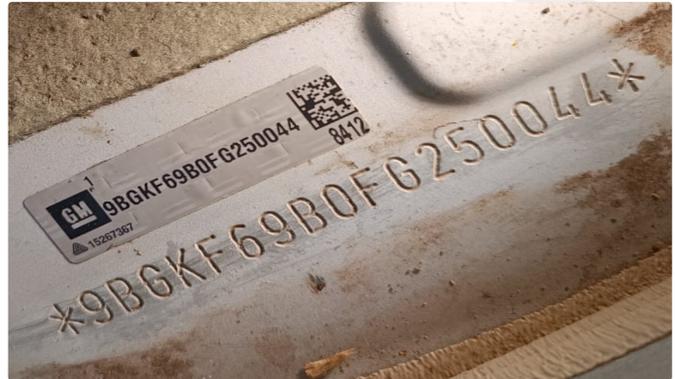
Gravação do Chassi

✓ 018 - Gravação identificadora sem vestígios aparentes de adulteração.

✓ 019 - VIN - leitura ótica.

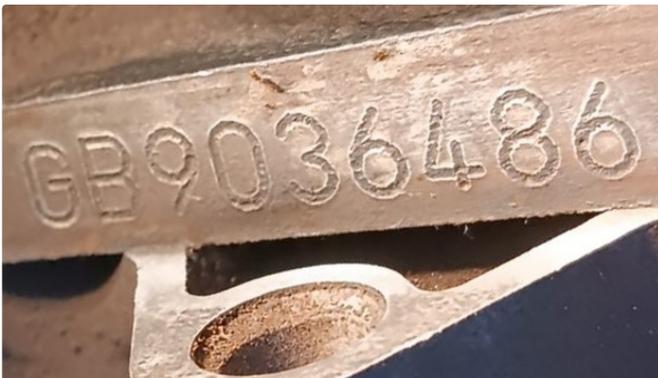
Gravação do Motor

✓ 048 - Gravação identificadora confere com os registros dos bancos de dados oficiais.

✓ 018 - Gravação identificadora sem vestígios aparentes de adulteração.

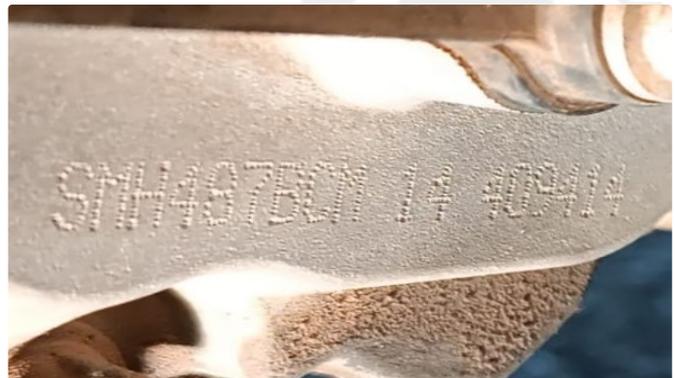
Gravação do Câmbio

✓ 049 - Gravação identificadora cadastrada parcialmente nos bancos de dados oficiais.

✓ 018 - Gravação identificadora sem vestígios aparentes de adulteração.

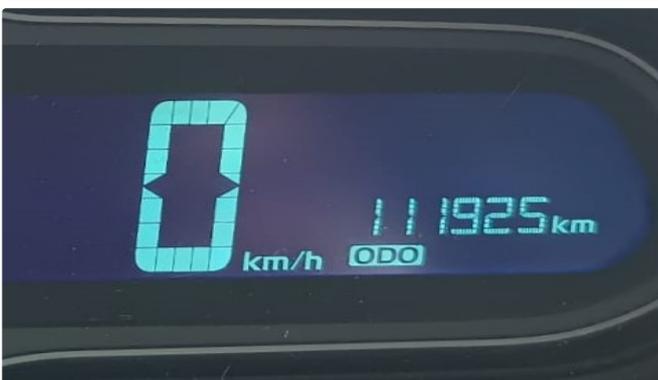
Hodômetro

✓ 249 - Registro fotografado/observado.

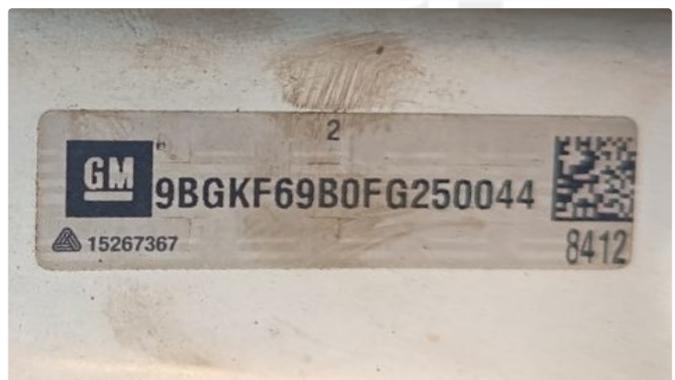
Eta/VIS

✓ 249 - Registro fotografado/observado.

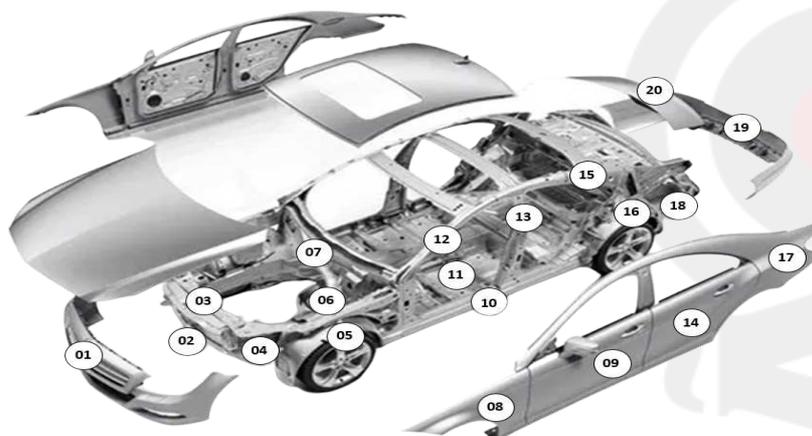
AVALIAÇÃO ESTRUTURAL

● 1 - Envolvente/para choque dianteiro	Original
● 2 - Alma para choque diant/painel front infe/crashbox	Original
● 3 - Painel frontal superior	Original
● 4 - Longarina dianteira esquerda	Original
● 5 - Caixa de roda dianteira esquerda	Original
● 6 - Torre do amortecedor dianteiro esquerdo	Original
● 7 - Painel corta fogo	Original
● 8 - Para lama/folha lateral dianteira esquerda	Original
● 9 - Porta dianteira esquerda	Reparado
● 10 - Caixa de ar/soleira esquerda	Original
● 11 - Assoalho do habitáculo lado esquerdo	Original
● 12 - Coluna dianteira esquerda	Original
● 13 - Coluna média/central esquerda	Original
● 14 - Porta traseira esquerda	Original
● 15 - Coluna traseira esquerda	Original
● 16 - Caixa de roda traseira esquerda	Original
● 17 - Folha lateral traseira esquerda	Original
● 18 - Longarina traseira esquerda	Original
● 19 - Envolvente/para choque traseiro	Original
● 20 - Capô/tampa do porta malas/caçamba/painel traseiro	Original

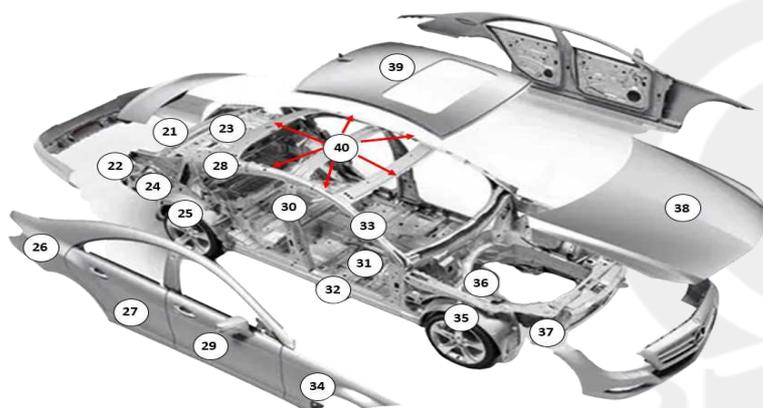
● 21 - Painel traseiro	Original
● 22 - Alma do para choque traseiro	Original
● 23 - Assoalho do porta malas/caçamba	Original
● 24 - Longarina traseira direita	Original
● 25 - Caixa de roda traseira direita	Original
● 26 - Folha lateral traseira direita	Original
● 27 - Porta traseira direita	Original
● 28 - Coluna traseira direita	Original
● 29 - Porta dianteira direita	Original
● 30 - Coluna média/central direita	Original
● 31 - Assoalho do habitáculo lado direito	Original
● 32 - Caixa de ar/soleira direita	Original
● 33 - Coluna dianteira direita	Original
● 34 - Para lama/folha lateral dianteira direita	Original
● 35 - Caixa de roda dianteira direita	Original
● 36 - Torre do amortecedor dianteiro direito	Original
● 37 - Longarina dianteira direita	Original
● 38 - Capô/tampa do compartimento do motor	Original
● 39 - Folha do teto/painel traseiro	Original
● 40 - Estrutura do teto	Original

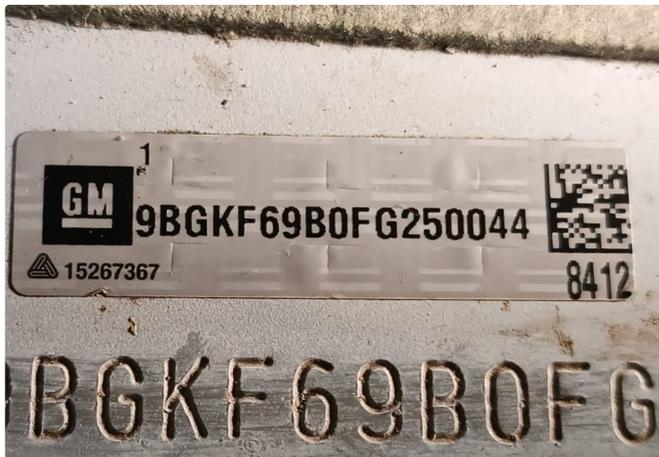
Eta/VIS do assoalho

✔ 8 - Eta original

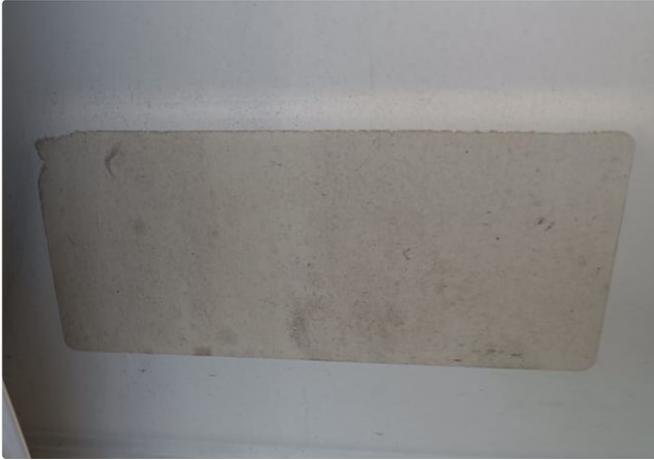
ETIQUETA BATENTE DA PORTA

☐ 090 - Ausente/removida - Necessária a regularização, conforme artigo 6º da Resolução nº 24/98 e 14º da Resolução nº 968/22, ambas do CONTRAN.
