## DADOS DO VEÍCULO

<b>Nº LAUDO:</b> 636534	<b>QUILOMETRAGEM:</b> 107094 KM
<b>Nº CHASSI:</b> 93HFB9640EZ107587	<b>COR:</b> CINZA
<b>Nº MOTOR:</b> R20Z54304747	<b>COMBUSTIVEL:</b> ALCOOL/GASOLINA
<b>PLACA:</b> SP FFP7544	<b>ANO FABRICAÇÃO:</b> 2013
<b>MARCA:</b> HONDA	<b>ANO MODELO:</b> 2014
<b>MODELO:</b> CIVIC LXR	<b>SITUAÇÃO CHASSI:</b> EM CIRCULAÇÃO

## PARECER FINAL

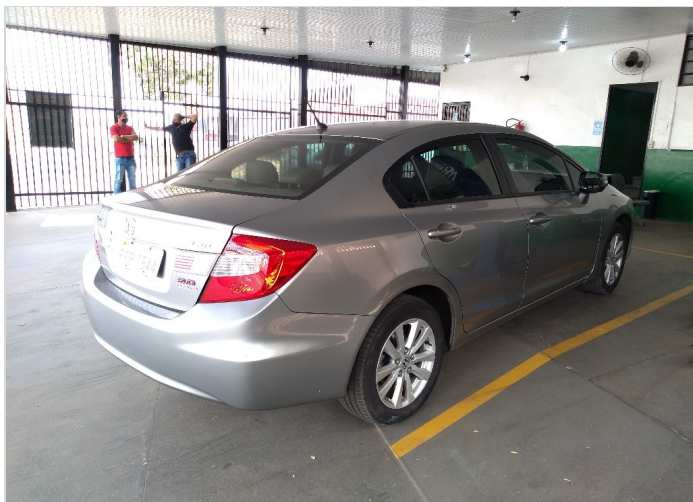
TRASEIRAC/ LATERAL DIREITA

Observações: NADA CONSTA PARA HISTÓRICO DE ROUBO E FURTO. LATERAL TRASEIRA LADO DIREITO COM PONTOS DE REPARAÇÃO, NÃO COMPROMETENDO A ESTRUTURA DO VEÍCULO.

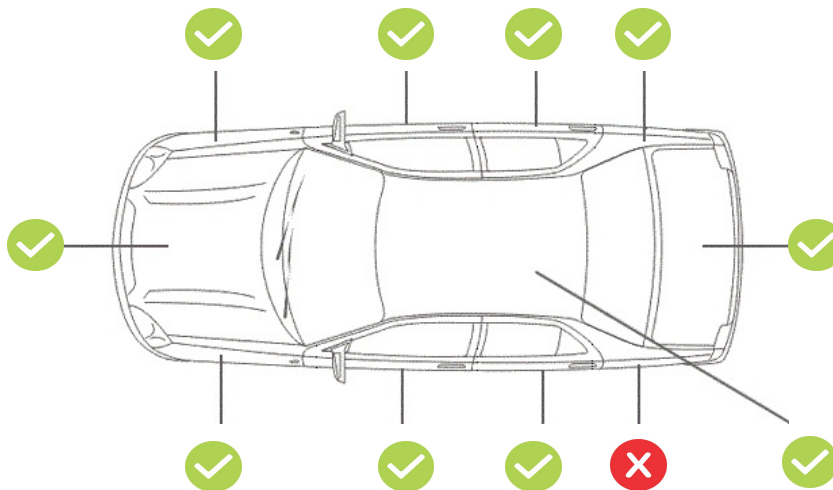
### TESTE DE ESPESSURA DE PINTURA - COMPONENTES EXTERNOS

PINTURA

NADA CONSTA
