DADOS DO VEÍCULO

Nº LAUDO: 661244	QUILOMETRAGEM: 254779 KM
Nº CHASSI: 8AJFR22G574523702	COR: PRETA
Nº MOTOR: 2KD7383200	COMBUSTIVEL: DIESEL
PLACA: CE JQY7258	ANO FABRICAÇÃO: 2007
MARCA: TOYOTA	ANO MODELO: 2007
MODELO: HILUX CD4X4	SITUAÇÃO CHASSI: EM CIRCULAÇÃO

PARECER FINAL

NÃO CONFORME

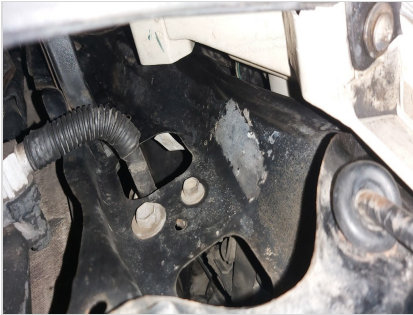
PAINEL DIANTEIRO	REPARADO
TORRE DO AMORTECEDOR DIREITA	OK
TORRE DO AMORTECEDOR ESQUERDA	OK
LONGARINADIREITA	OK
CAIXADE RODADIANTEIRADIREITA	REPARADO
LONGARINAESQUERDA	OK
CAIXADE RODADIANTEIRAESQUERDA	REPARADO
ALMADO PARA-CHOQUE	OK
PAINEL CORTA-FOGO	OK
OBSERVAÇÃO

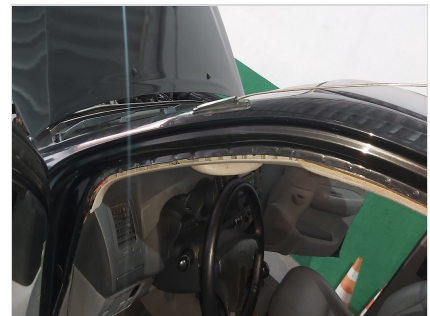
PAINEL CORTA-FOGO

COLUNADIANTEIRA	OK
COLUNACENTRAL	OK
COLUNATRASEIRA	REPARADO
CAIXADE AR	REPARADO
OBSERVAÇÃO

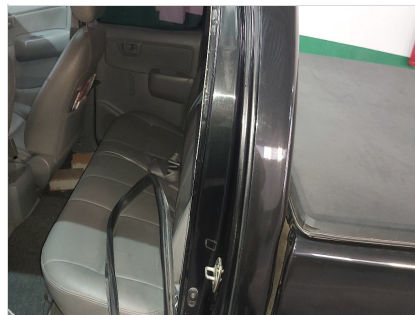
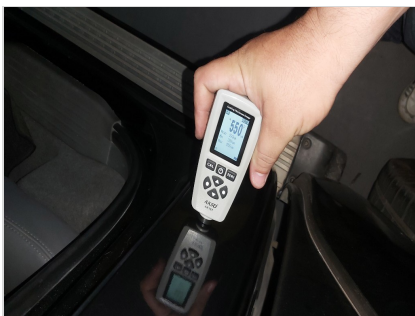
COLUNA TRASEIRA

COLUNADIANTEIRA	OK
COLUNATRASEIRA	REPARADO
COLUNACENTRAL	OK
CAIXADE AR	REPARADO
OBSERVAÇÃO

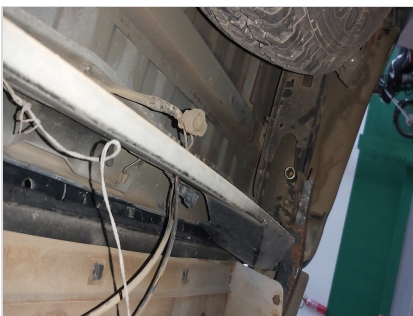
PAINEL TRASEIRO	OK
CAIXADO ESTEPE	OK
LONGARINA TRASEIRAESQUERDA	COM CORTE E SOLDA
CAIXADE RODATRASEIRAESQUERDA	OK
LONGARINA TRASEIRADIREITA	OK
CAIXADE RODATRASEIRADIREITA	OK
OBSERVAÇÃO

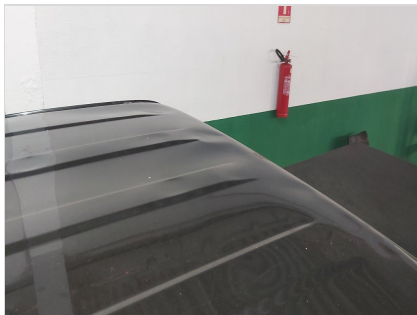
TETO	AMASSADO
------	----------

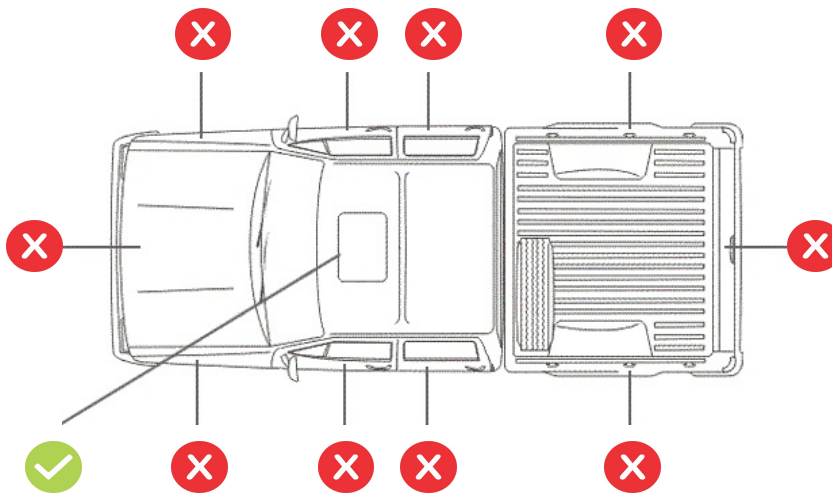
TESTE DE ESPESSURA DE PINTURA - COMPONENTES EXTERNOS

PINTURA	COLUNA VERMELHA, PEÇAS TRASEIRAS EM VERMELHO, PEÇAS DIANTEIRAS EM VERMELHO, MAIS DO QUE 50% DAS PEÇAS EM AMARELO OU VERMELHO
--	----------------	---
