<b>Nº LAUDO:</b> 713924	<b>QUILOMETRAGEM:</b> 44981 KM
<b>Nº CHASSI:</b> 9BWDH5BZXKP530107	<b>COR:</b> CINZA
<b>Nº MOTOR:</b> DHS055697	<b>COMBUSTIVEL:</b> ALCOOL/GASOLINA
<b>PLACA:</b> PAQOY7E65	<b>ANO FABRICAÇÃO:</b> 2018
<b>MARCA:</b> VW	<b>ANO MODELO:</b> 2019
<b>MODELO:</b> VIRTUS CL AD	<b>SITUAÇÃO CHASSI:</b> EM CIRCULAÇÃO

### PARECER FINAL

**CONFORME**

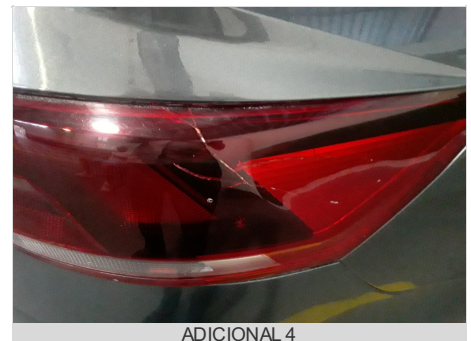
Observações: ADICIONAL 4 : LANTERNA TRASEIRALADO ESQUERDO QUEBRADA // ADICIONAL 5 : CAPÔ TRASEIRO AMASSADO // ADICIONAL 6 : PARACHOQUE DIANTEIRO DESALINHADO // ADICIONAL 7 : VEICULO COM VESTÍGIO DE REPINTURA // ADICIONAL 8 : PARALAME E PORTADIANTEIRALADO ESQUERDO AMASSADOS // NADA CONSTA PARA HISTÓRICO DE ROUBO E FURTO.

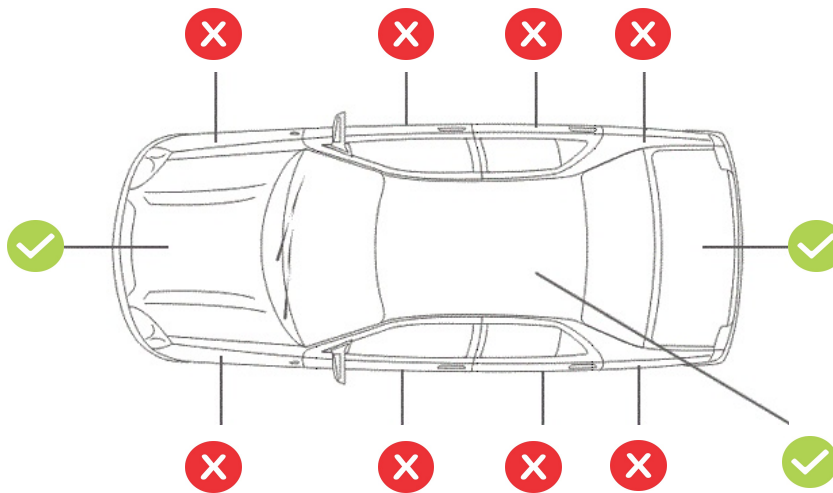
### TESTE DE ESPESSURA DE PINTURA - COMPONENTES EXTERNOS

PINTURA

COLUNA AMARELA, MAIS DO QUE 50% DAS PEÇAS EM AMARELO OU VERMELHO
