# Ultra Vision Pericias Veiculares Praia Grande Ltda

Laudo de pericia cautelar

REPROVADO

PLACA jpm1e03	Marca/Modelo GM / CORSA ST

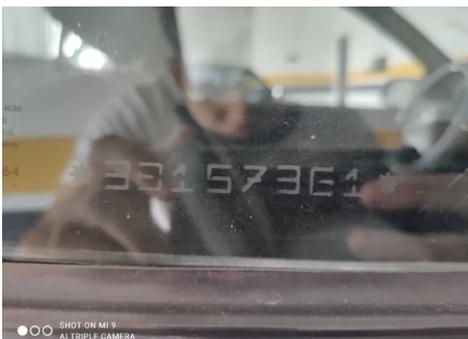
GRAVAÇÃO DOS VIDROS

<p>✓ - 04 ETIQUETA ETA COLETADA 04.1 COMPARTIMENTO (MOTOR) : ORIGINAL</p>	<p>! - 05 GRAVAÇÃO DO NUMERO DO CHASSI NOS VIDROS 05.1 VIDRO PARA BRISA : AUSENTE</p>
<p>! - 05 GRAVAÇÃO DO NUMERO DO CHASSI NOS VIDROS 05.4 VIDRO LATERAL ESQUERDO : AUSENTE</p>	<p>✓ - 06 LACRE NUMERO 06.1 ORIGINAL</p>
<p>✓ - 07 ESTRUTURA 07.1 ORIGINAL</p>	<p>✓ - CHASSI "APRESENTA CARACTERÍSTICAS ORIGINAIS."</p>
<p>✓ 500 - CONDIÇÕES DAS ETIQUETAS DE IDENTIFICAÇÃO DO CHASSI DO COMPARTIMENTO DO MOTOR: ORIGINAL</p>	<p>✓ 2024 - A numeração identificadora do motor Numeração é a mesma que consta registrada nos bancos de dados dos órgãos competentes (BIN).</p>
<p>✓ 5010 - Compartimento do motor Original/Dentro dos padrões do fabricante.</p>	<p>✓ 18021 - Reparos estruturais da carroçaria Original/Dentro dos padrões do fabricante.</p>

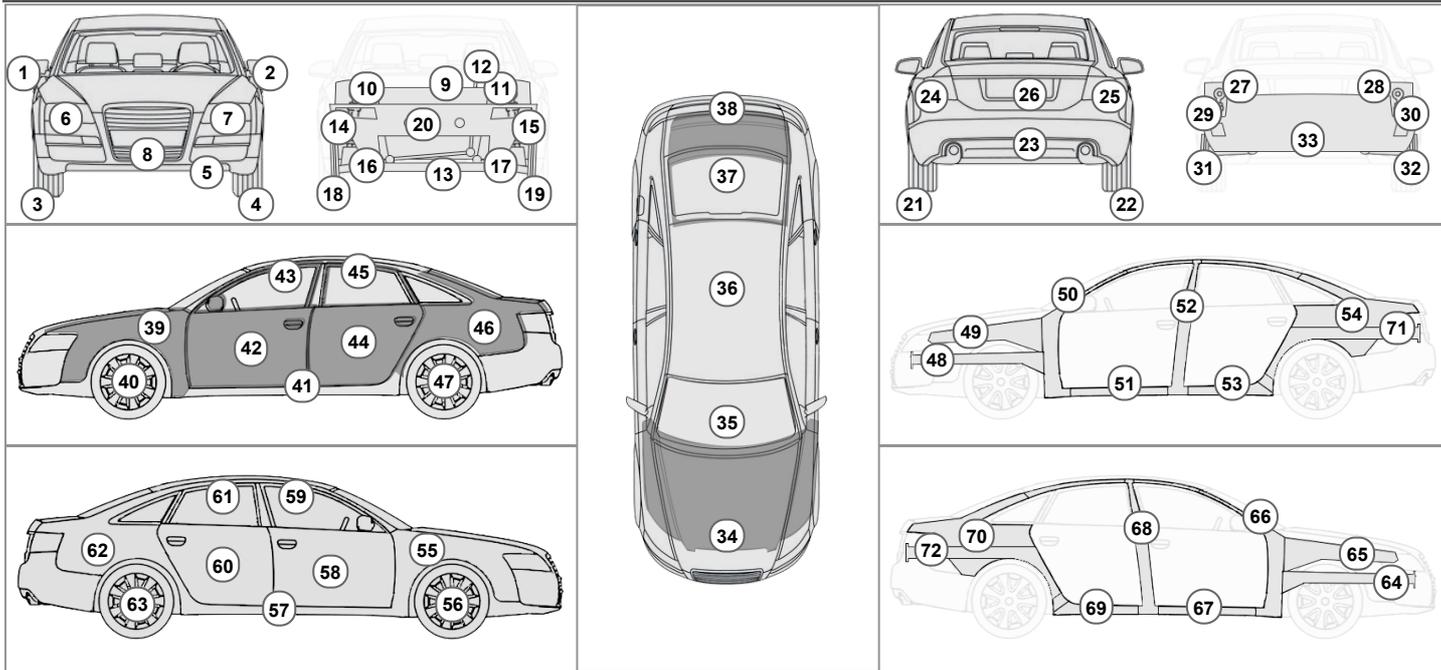
**Croqui do veículo**

<p><b>34 Capô</b> Repintado com massa.</p>	<p><b>37 Porta-malas</b> Repintado com massa.</p>
<p><b>39 Paralama dianteiro esquerdo</b> Repintado com massa.</p>	<p><b>42 Porta Dianteira</b> Repintado com massa.</p>
<p><b>44 Porta traseira</b> Repintado com massa.</p>	<p><b>46 Paralama traseiro</b> Repintado com massa.</p>
