Número: 21606 Data: 24/10/24 Página: 1 de 5
 Conferente: Maikon Brandani Rodrigues
 Vistoriador: Maikon Brandani Rodrigues

Relatório de Vistoria Completo

Marca/Modelo: NISSAN NISSAN/KICKS SV CVT	Combustível: ALCOOL/GASOLINA	Placa: QQH2A93	Data Emissão CRLV: 27/11/23
Kilometragem: 42525	Renavam: 1184275421	Data Emissão CRV: 2023	Fabricação/Modelo: 2019 2019

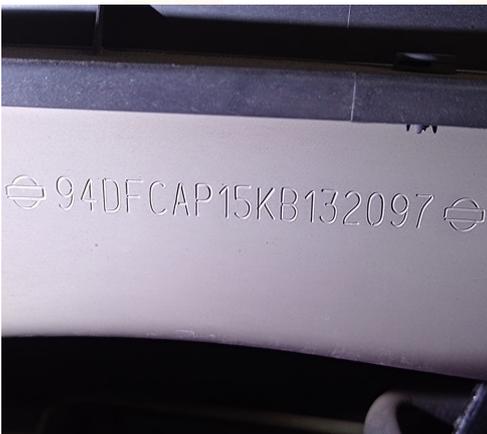
Chassi

ANÁLISE DO CHASSI / CÓDIGO VIN - NO. CHASSI / CÓDIGO VIN: 94DFCAP15KB132097

APÓS DETIDA ANÁLISE DA GRAVAÇÃO DE IDENTIFICAÇÃO DO CHASSI DO VEÍCULO EXAMINADO, UTILIZANDO-S PROCEDIMENTOS E EQUIPAMENTOS ADEQUADOS, PODE-SE AFIRMAR QUE ESTA IDENTIFICAÇÃO ENCONTRAVA

ÍNTEGRA, SEM VESTÍGIOS APARENTES DE ADULTERAÇÃO.

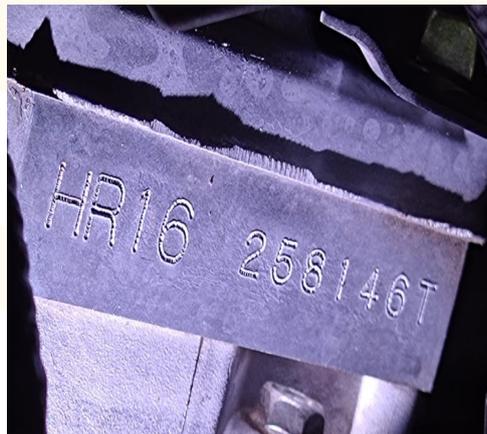
Motor

ANÁLISE DA GRAVAÇÃO DE IDENTIFICAÇÃO DO MOTOR - NO. DO MOTOR: HR16258146T
CONFRONTANDO-SE AS CARACTERÍSTICAS APARENTES DA GRAVAÇÃO DE IDENTIFICAÇÃO DO MOTOR CONTIDO NO VEÍCULO EXAMINADO COM OS PADRÕES NORMALMENTE APRESENTADOS PELO FABRICANTE, BEM COMO DA RESPECTIVA SUPERFÍCIE DE GRAVAÇÃO, PODE-SE AFIRMAR QUE ESTA IDENTIFICAÇÃO ENCONTRAVA-SE:
SEM VESTÍGIOS APARENTES DE ADULTERAÇÃO.

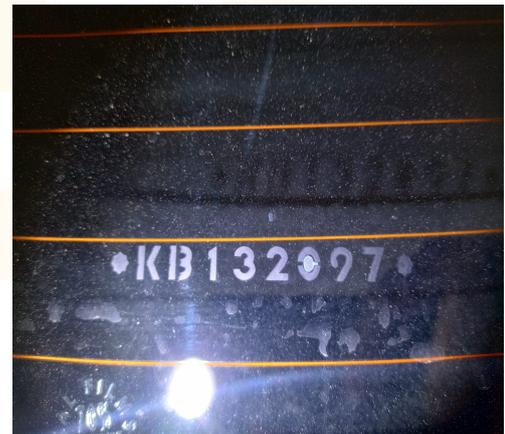
Padrão Vidro

Parabrisa: COM A GRAVAÇÃO DE IDENTIFICAÇÃO ORIGINAL.	Dianteiro esquerdo: COM A GRAVAÇÃO DE IDENTIFICAÇÃO ORIGINAL.
Traseiro esquerdo: COM A GRAVAÇÃO DE IDENTIFICAÇÃO ORIGINAL.	Vidro traseiro: COM A GRAVAÇÃO DE IDENTIFICAÇÃO ORIGINAL.
Traseiro direito: COM A GRAVAÇÃO DE IDENTIFICAÇÃO ORIGINAL.	Dianteiro direito: COM A GRAVAÇÃO DE IDENTIFICAÇÃO ORIGINAL.

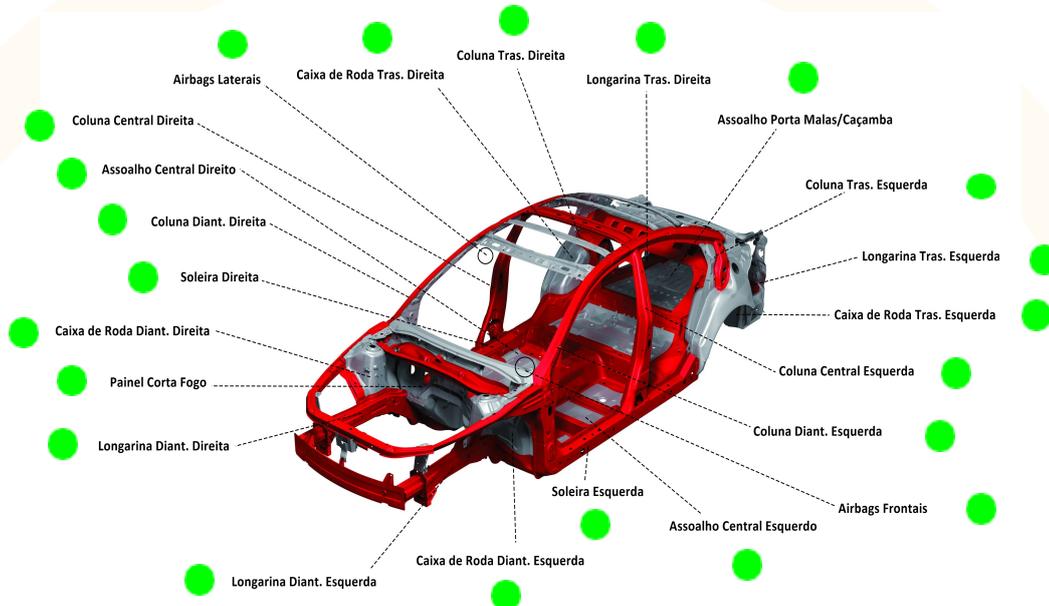
CONFORME O PREVISTO NOS ANEXOS I À IV DA RESOLUÇÃO 544/2015 DO CONTRAN, ESTE VEÍCULO APRESENTA SUA ESTRUTURA:

ÍNTEGRA, NÃO EXIBINDO REPAROS QUE DENOTEM A OCORRÊNCIA DE EMBATE RELEVANTE.

O VEÍCULO EXAMINADO APRESENTA SUA ESTRUTURA ÍNTEGRA, OU SEJA, NÃO FOI VERIFICADA A EXISTÊNCIA DE REPAROS RELEVANTES EM SEUS COMPONENTES ESTRUTURAIS.

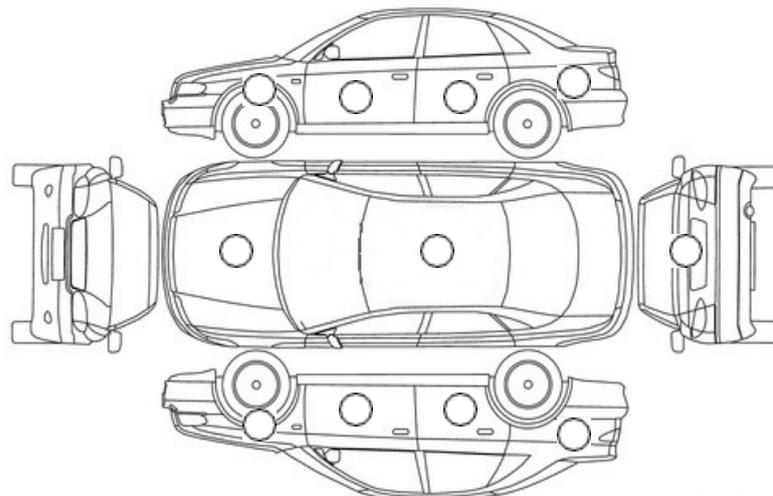
CONFORME O PREVISTO NOS ANEXOS I À IV DA RESOLUÇÃO 544/2015 DO CONTRAN, ESTE VEÍCULO APRESENTA SUAS PEÇAS EXTERNAS:

SERVIÇO NÃO CONTRATADO PELO SOLICITANTE.

** Conforme consta no presente laudo, não foi verificado o revestimento de pintura do veículo, circunstância que pode alterar a classificação final **
