Vistoria - 199071

Situação do Veículo: CIRCULACAO	Situação Chassi: NORMAL	Chassi: 9BD19627ZG2281818	Marca/Modelo: FIAT PALIO ATTRACTIV 1.0	Motor: 310A10114222976			
Cor: PRETA	Cambio: *****	Cilindradas: 1000	Carroceria: 74801838	Especie: AUTOMOVEL	Ano Produção: 2015	Ano Produção: 2016	Renavam: 01074360998
Combustivel: ALCOOL/GASOLINA	Placa: PXE7240	Potência Motor: 75	Cap. de Passageiros: 5	Cap. de Carga: 139	Procedência: NACIONAL		
Nra. Eixos: ****	C.M.T.: 179	Montagem: ****	Cidade da Placa: BELO HORIZONTE	Cidade da Placa: MG			
Comunicação de Vendas: NAO CONSTA COMUNICACAO DE VENDAS	Data de Vendas: *****	Data de Licenciamento: *****	Data Emissão CRLV: *****				
Data Emissão CRLV: *****	Proprietário Atual: CRISTIANE COUTINHO ZICA

**Parecer Técnico**

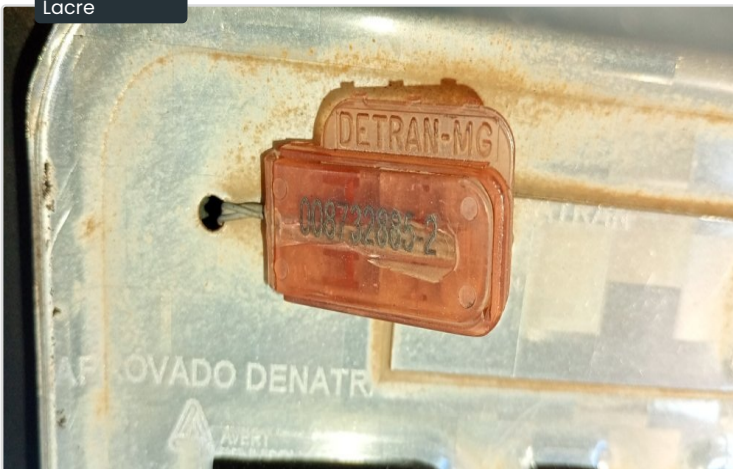
**Motivo da Reprova:** Lacre Rompido  
**Restrições:** Nada consta  
**Débitos:** IPVA  
**Estrutura:** Nada consta  
**Divergência nº Motor:** Nada Consta

Lacre Rompido

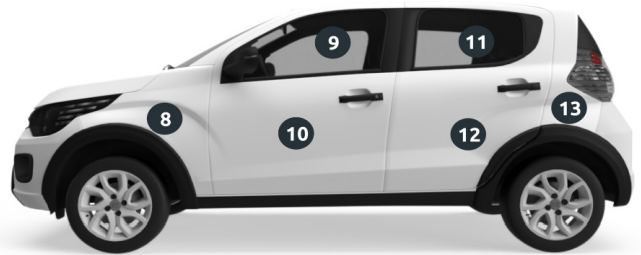
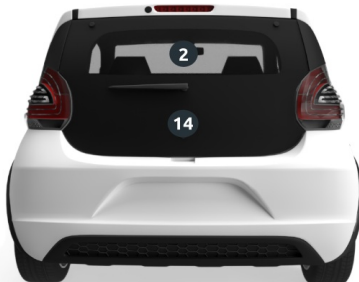
**Pintura e Lataria**

85%

Item	Status
13 Paralamas Traseiro / E	Nada Consta
14 Tampa Traseira	Reparado
15 Paralamas Traseiro / D	Repintura
16 Vidro Traseiro / D	Nada Consta
17 Porta Traseira / D	Nada Consta
18 Vidro Passageiro / D	Nada Consta
19 Porta Passageiro / D	Nada Consta
20 Paralamas Direito	Nada Consta
