PALIO WK ADVEN FLEX

### LAUDO DE VISTORIA CAUTELAR

Realizado em: 11/12/2024

OS Nº: 1106935815

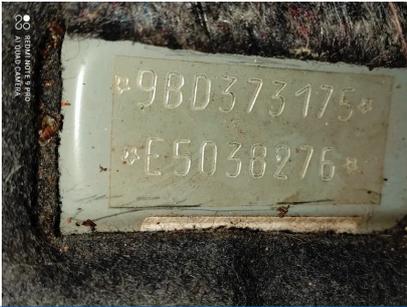
CHASSI

✓ - <b>07 ESTRUTURA:</b> 07.1 ORIGINAL	✓ - <b>CHASSI:</b> "apresenta características originais."
✓ - <b>CHASSI:</b> (compartimento de assoalho e batente da porta) todos originais - dentro dos padrões do fabricante	✓ - <b>Chassi:</b> + chassi sem vestígios de irregularidade e a mesma que consta na BIN e está no padrão do fabricante.
✓ <b>5010 - Compartimento do motor:</b> Original/Dentro dos padrões do fabricante.

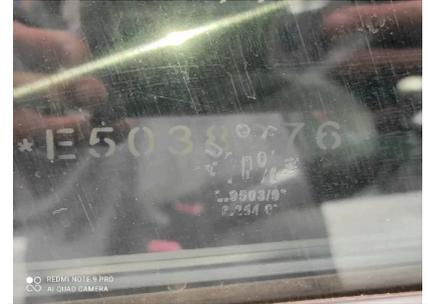
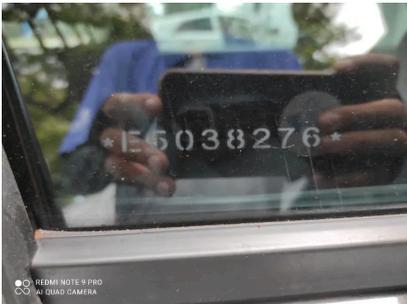
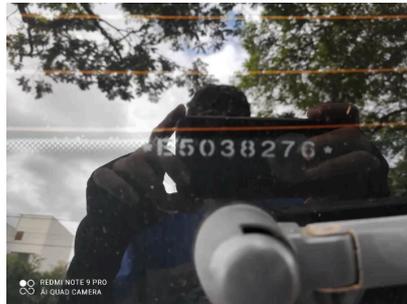
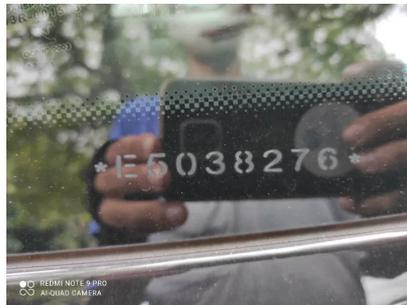
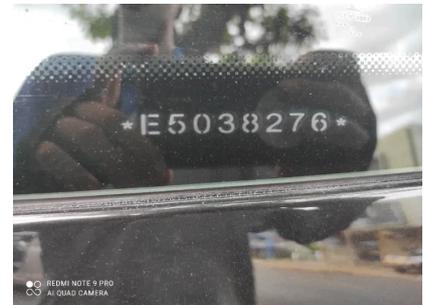
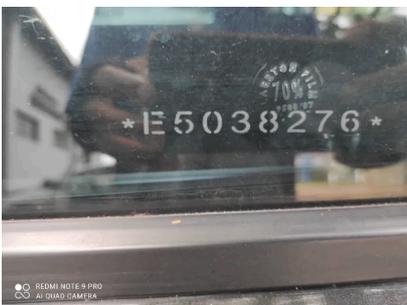
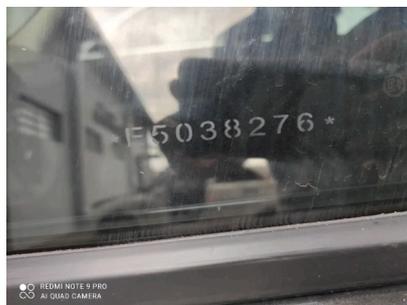
GRAVAÇÃO DOS VIDROS

✓ - <b>01 Motor:</b> 01.1 Motor sem vestígio de adulteração	✓ - <b>04 ETIQUETA ETA COLETADA:</b> 04.1 COMPARTIMENTO (MOTOR) : ORIGINAL
✓ - <b>04 ETIQUETA ETA COLETADA:</b> 04.2 BATENTE (PORTA) : ORIGINAL	✓ - <b>05 GRAVAÇÃO DO NUMERO DO CHASSI NOS VIDROS:</b> 05.1 VIDRO PARA BRISA : ORIGINAL
✓ - <b>05 GRAVAÇÃO DO NUMERO DO CHASSI NOS VIDROS:</b> 05.2 PORTA DIANTEIRA ESQUERDA : ORIGINAL	✓ - <b>05 GRAVAÇÃO DO NUMERO DO CHASSI NOS VIDROS:</b> 05.3 PORTA TRASEIRO ESQUERDA : ORIGINAL
✓ - <b>05 GRAVAÇÃO DO NUMERO DO CHASSI NOS VIDROS:</b> 05.4 VIDRO LATERAL ESQUERDO :ORIGINAL	✓ - <b>05 GRAVAÇÃO DO NUMERO DO CHASSI NOS VIDROS:</b> 05.5 VIDRO TRASEIRO : ORIGINAL
✓ - <b>05 GRAVAÇÃO DO NUMERO DO CHASSI NOS VIDROS:</b> 05.6 VIDRO LATERAL DIREITO : ORIGINAL	✓ - <b>05 GRAVAÇÃO DO NUMERO DO CHASSI NOS VIDROS:</b> 05.7 PORTA TRASEIRO DIRETO : ORIGINAL
✓ - <b>05 GRAVAÇÃO DO NUMERO DO CHASSI NOS VIDROS:</b> 05.8 PORTA DIANTEIRO DIREITO : ORIGINAL	✓ - <b>06 LACRE NUMERO:</b> 06.1 ORIGINAL

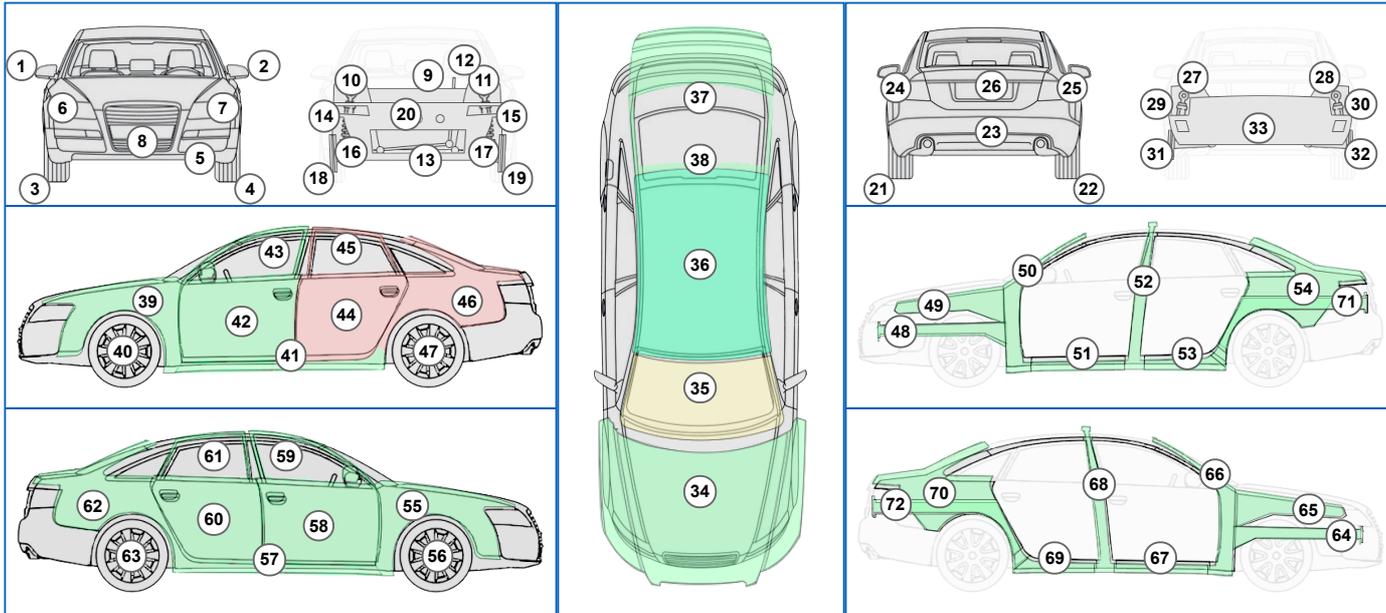
Croqui do veículo

<p><b>34</b> Capô Componente original</p>	<p><b>35</b> Vidro dianteiro Substituído</p>
<p><b>36</b> Teto Componente original</p>	<p><b>37</b> Porta-malas Componente original</p>
<p><b>39</b> Paralamas dianteiro esquerdo Componente original</p>	<p><b>41</b> Soleira Componente original</p>
<p><b>42</b> Porta Dianteira Componente original</p>	<p><b>44</b> Porta traseira Recuperado</p>
<p><b>46</b> Paralamas traseiro Recuperado</p>	<p><b>48</b> Longarina Componente original</p>
<p><b>49</b> Coluna superior Componente original</p>	<p><b>50</b> Coluna A Componente original</p>
<p><b>51</b> Travessa de reforço A Componente original</p>	<p><b>52</b> Coluna B Componente original</p>
<p><b>53</b> Travessa de reforço B Componente original</p>	<p><b>54</b> Coluna C Componente original</p>
<p><b>55</b> Paralamas dianteiro Componente original</p>	<p><b>57</b> Soleira Componente original</p>
<p><b>58</b> Porta dianteira Componente original</p>	<p><b>60</b> Porta traseira Componente original</p>

<p><b>62</b> Paralamas traseiro Componente original</p>	<p><b>64</b> Longarina Componente original</p>
<p><b>65</b> Coluna superior Componente original</p>	<p><b>66</b> Coluna A Componente original</p>
<p><b>67</b> Travessa de reforço A Componente original</p>	<p><b>68</b> Coluna B Componente original</p>
<p><b>69</b> Travessa de reforço B Componente original</p>	<p><b>70</b> Coluna C Componente original</p>
<p><b>71</b> Longarina traseira Componente original</p>	<p><b>72</b> Longarina traseira direita Componente original</p>
