PR - PARANAÍ
BA01159

LAUDO DE PERÍCIA CAUTELAR

Marca, Modelo e Ano fabricação/Modelo
**VW/SAVEIRO CE CROSS MA/VW/SAVEIRO CE
CROSS MA
2016/ 2017 - BRANCA - ALCOOL/GASOLINA**

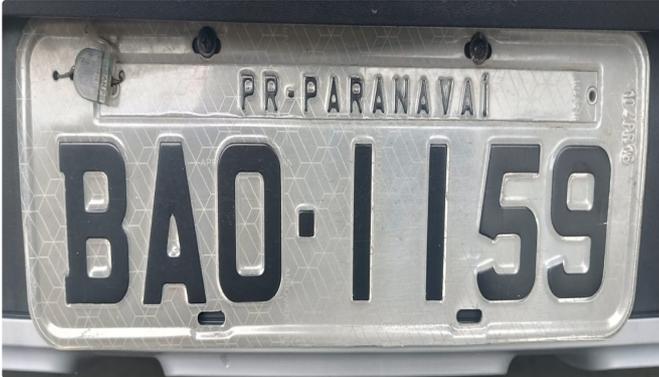
Placas (PIV)

✓ 208 - Sem vestígios de irregularidades.

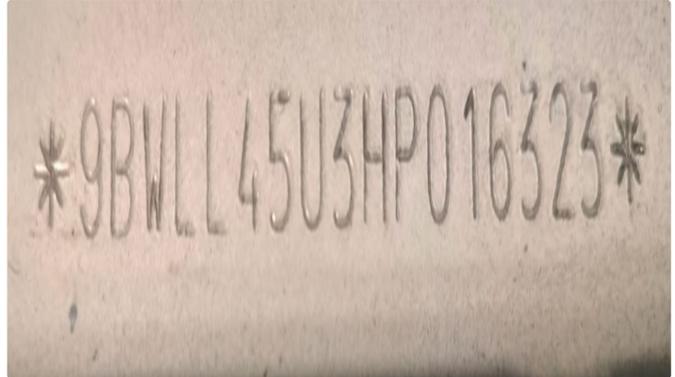
Gravação do Chassi

✓ 018 - Gravação identificadora sem vestígios aparentes de adulteração.

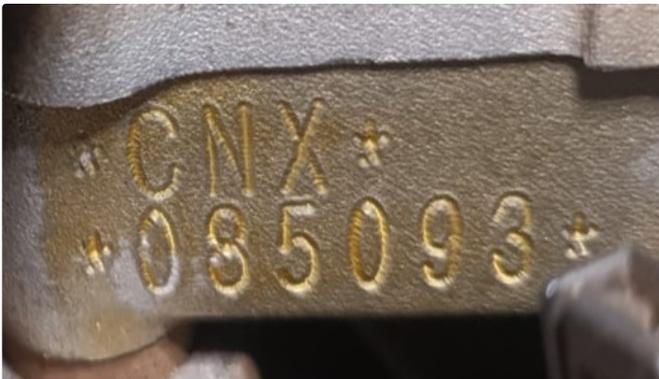
Gravação do Motor

✓ 048 - Gravação identificadora confere com os registros dos bancos de dados oficiais.
✓ 018 - Gravação identificadora sem vestígios aparentes de adulteração.

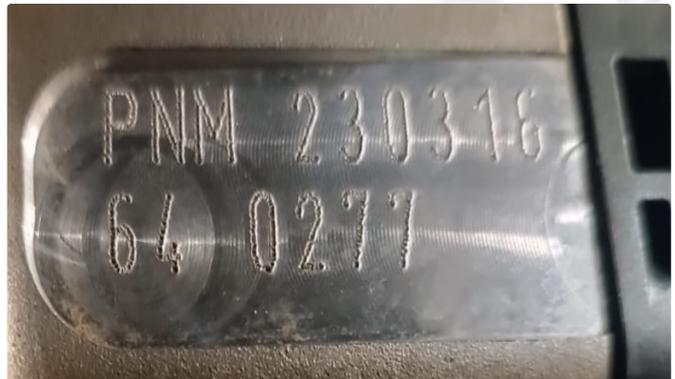
Gravação do Câmbio

✓ 018 - Gravação identificadora sem vestígios aparentes de adulteração.
✓ 074 - Não registrada nos bancos de dados dos órgãos competentes / BIN

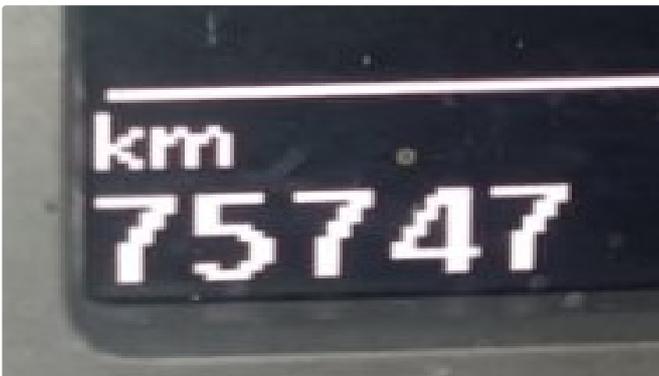
Hodômetro

✓ 249 - Registro fotografado/observado.

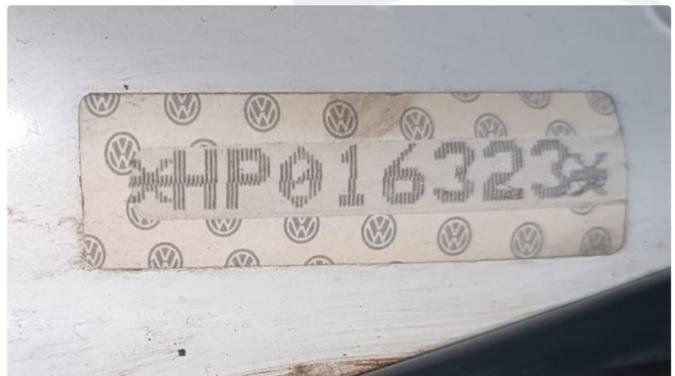
Eta/VIS

✓ 249 - Registro fotografado/observado.

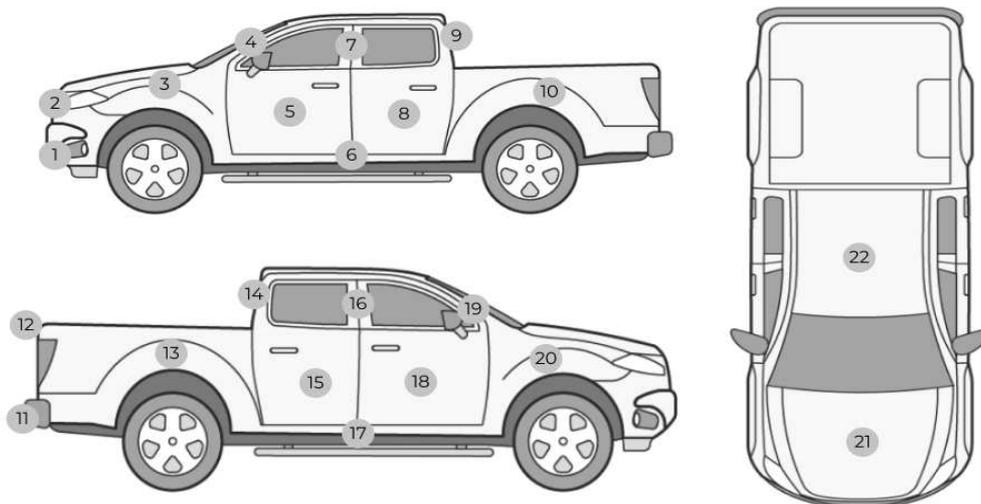
AVALIAÇÃO DE PINTURA

● 1 - Envolvente/para choque dianteiro	Original
● 2 - Painel frontal	Original
● 3 - Para lama dianteiro esquerdo	Original
● 4 - Coluna dianteira esquerda	Original
● 5 - Porta dianteira esquerda	Original
● 6 - Caixa de ar/soleira esquerda	Original
● 7 - Coluna média/central esquerda	Original
● 8 - Porta traseira esquerda	Não Aplicável
● 9 - Coluna traseira esquerda	Original
● 10 - Para lama/folha lateral traseira esquerda	Original
● 11 - Envolvente/para choque traseiro/painel traseiro	Impedido de análise
● 12 - Capô/tampa do porta malas/caçamba	Original
● 13 - Para lama/folha lateral traseira direita	Original
● 14 - Coluna traseira direita	Original
● 15 - Porta traseira direita	Não Aplicável
● 16 - Coluna média/central direita	Original
● 17 - Caixa de ar/soleira direita	Original
● 18 - Porta dianteira direita	Original
● 19 - Coluna dianteira direita	Original
● 20 - Para lama dianteiro direito	Original
● 21 - Capô/tampa do compartimento do motor	Original

● 22 - Teto/Painel traseiro	Original

✓ FAZ-SE NECESSÁRIO INFORMAR QUE A ANÁLISE DE PINTURA DA CARROÇARIA DO VEÍCULO SE DÁ ATRAVÉS DE UTILIZAÇÃO DE EQUIPAMENTO ELETRÔNICO (MICRÔMETRO) DESTINADO A MEDIR A ESPESSURA DA TINTA, E COMPARAÇÃO COM A MÉDIA PRESENTE AO LONGO DAS PEÇAS. UTILIZA-SE TAMBÉM ANÁLISE VISUAL EM BUSCA DE IDENTIFICAR AMASSADOS E AVARIAS (RISCOS E DESCASCADOS).

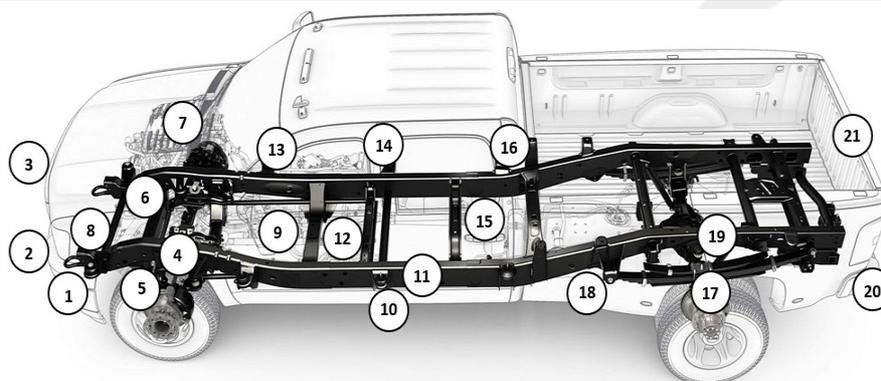
AVALIAÇÃO ESTRUTURAL

● 1 - Envolvente/para choque dianteiro	Original
● 2 - Alma para choque diant/painel front infe/crashbox	Original
● 3 - Painel frontal superior	Original
● 4 - Longarina dianteira esquerda	Original
● 5 - Caixa de roda dianteira esquerda	Original
● 6 - Torre do amortecedor dianteiro esquerdo	Original
● 7 - Painel corta fogo	Original
● 8 - Para lama/folha lateral dianteira esquerda	Original
● 9 - Porta dianteira esquerda	Original
● 10 - Caixa de ar/soleira esquerda	Original
● 11 - Longarina média esquerda	Original
● 12 - Assoalho do habitáculo lado esquerdo	Original
● 13 - Coluna dianteira esquerda	Original
● 14 - Coluna média/central esquerda	Original
● 15 - Porta traseira esquerda	Não Aplicável
● 16 - Coluna traseira esquerda	Original
● 17 - Caixa de roda traseira esquerda	Original
● 18 - Folha lateral traseira esquerda	Original
● 19 - Longarina traseira esquerda	Original
● 20 - Envolvente/para choque traseiro	Original

● 21 - Capô/tampa do porta malas/caçamba/painel traseiro	Original

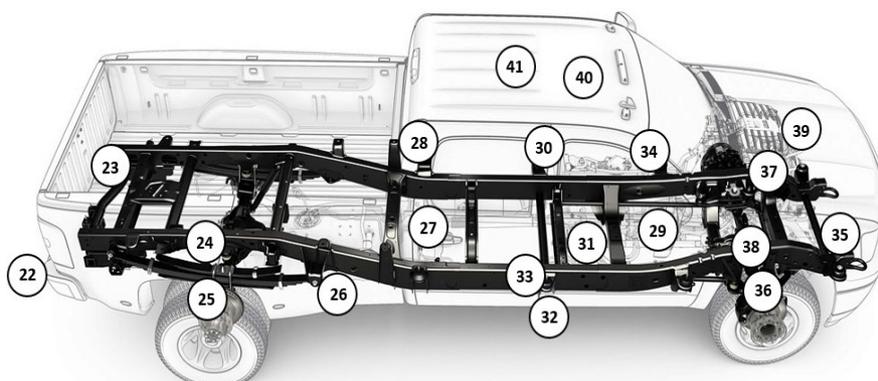
● 22 - Alma do para choque traseiro	Original
● 23 - Assoalho do porta malas/caçamba	Original
● 24 - Longarina traseira direita	Original
● 25 - Caixa de roda traseira direita	Original
● 26 - Folha lateral traseira direita	Original
● 27 - Porta traseira direita	Não Aplicável
● 28 - Coluna traseira direita	Original
● 29 - Porta dianteira direita	Original
● 30 - Coluna média/central direita	Original
● 31 - Assoalho do habitáculo lado direito	Original
● 32 - Caixa de ar/soleira direita	Original
● 33 - Longarina média direita	Original
● 34 - Coluna dianteira direita	Original
● 35 - Para lama/folha lateral dianteira direita	Original
● 36 - Caixa de roda dianteira direita	Original
● 37 - Torre do amortecedor dianteiro direito	Original
● 38 - Longarina dianteira direita	Original
● 39 - Capô/tampa do compartimento do motor	Original
● 40 - Folha do teto/painel traseiro	Original
● 41 - Estrutura do teto	Danificado
